**PROGRAMA DE MONITOREO AMBIENTAL COMUNITARIO DEL BAJO
URUBAMBA - PMAC-BU**

AYUDA MEMORIA

**VERIFICACIÓN DEL MUESTREO DE SUELOS EN EL
LINE BREAK DE LA PLATAFORMA MIPAYA - AMBITO
DE LA COMUNIDAD NATIVA KIRIGUETI, REALIZADO
EL 19 DE ENERO DEL 2015**

Camisea 20 de Enero 2015

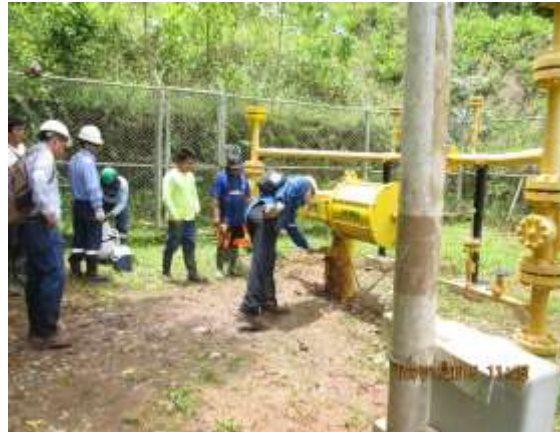
El Ing. Gallegos señala el punto de Line Break donde se produjo el incidente de la emisión de gas

Los representantes de la empresa señalaron hacer llegar los resultados dentro de 4 días y se realizará otra visita por parte de los directivos de la CN Kirigueti y el PMAC para la constatación de las labores de remediación respectivas.

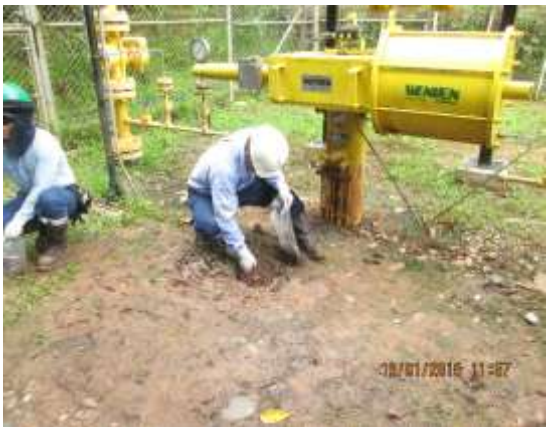
Seguidamente se realizó el muestreo de suelos respectivo, tomándose muestras de suelos en dos puntos: el primer punto donde se obtuvo la primera muestra de suelo, fue donde el día anterior se señaló y observó rastros de hidrocarburo, ubicado en el sitio donde ocurrió el incidente; el segundo punto fue a unos 4 mts de distancia del primer punto, cercano al cerco perimétrico del Line Break.

Vista de la toma de la 1ra muestra de suelo en el sitio donde se observó rastros de hidrocarburos

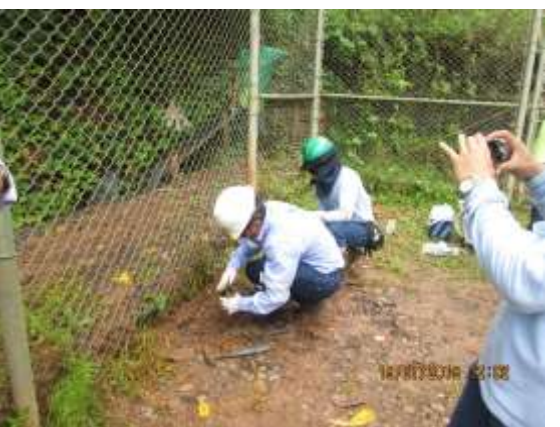
Vista de la toma de la 2da muestra de suelo por el cerco perimétrico por donde el agua de lluvia recorrió

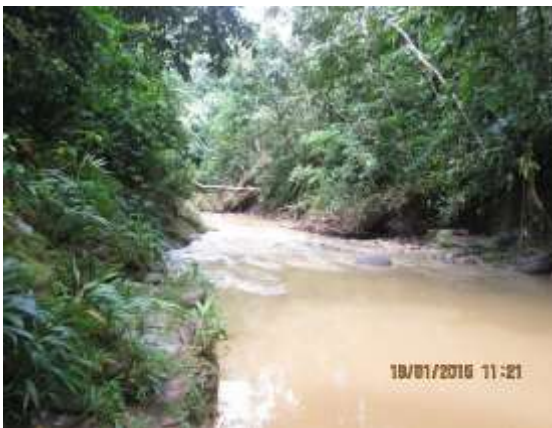
Por sugerencia de la directiva y del monitor de Kirigueti, no se tomó las muestras de agua en la quebrada Pitoniari, por la creciente de su caudal a causa de las lluvias que caen constantemente en la zona.

Vista de la quebrada Pitoniari, nótese la creciente de su curso de agua
