**PROGRAMA DE MONITOREO AMBIENTAL COMUNITARIO DEL BAJO
URUBAMBA - PMAC BU**

**AYUDA MEMORIA DE VERIFICACION AL LINE BREAK KM 13 DEL
FLOW LINE PAGORENI B**

Camisea, 23 de Enero del 2015.

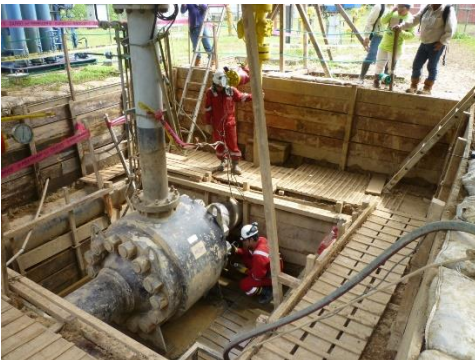
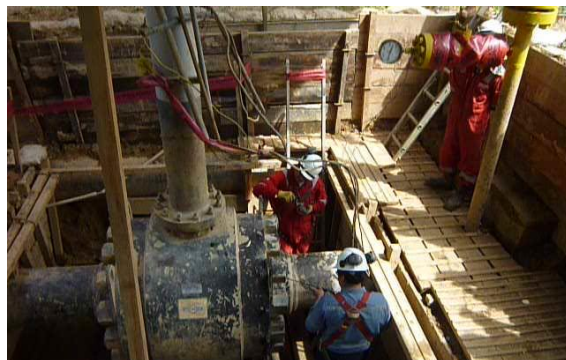
En las imágenes se observa al Ing. Jorge Caso junto al personal permanente de Wood Group liberando el área con el explosímetro.

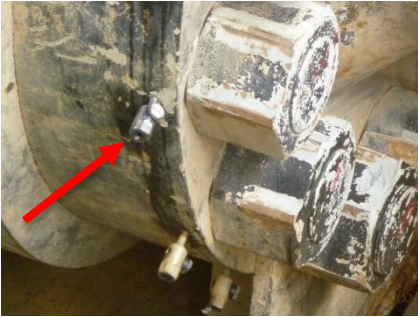
Adaptadores por donde inyectaron el material líquido sellante.

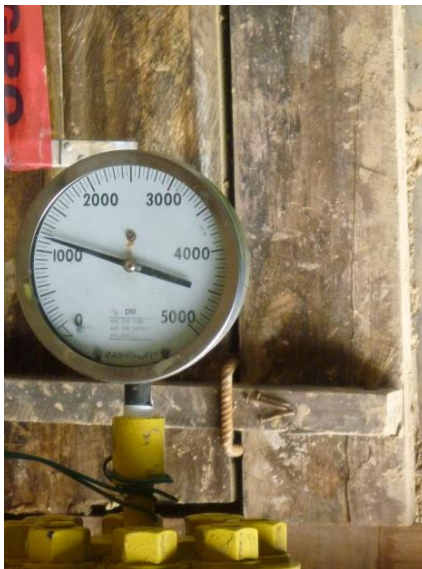
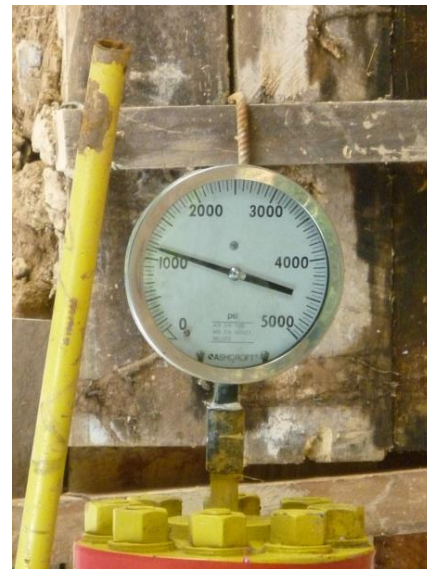
Manómetros indicando los niveles de presión normales aproximados de operatividad.
