**PROGRAMA DE MONITOREO AMBIENTAL COMUNITARIO DEL BAJO
URUBAMBA - PMAC BU**

AYUDA MEMORIA - PLATAFORMA MIPAYA

Camisea, 13 de febrero del 2015

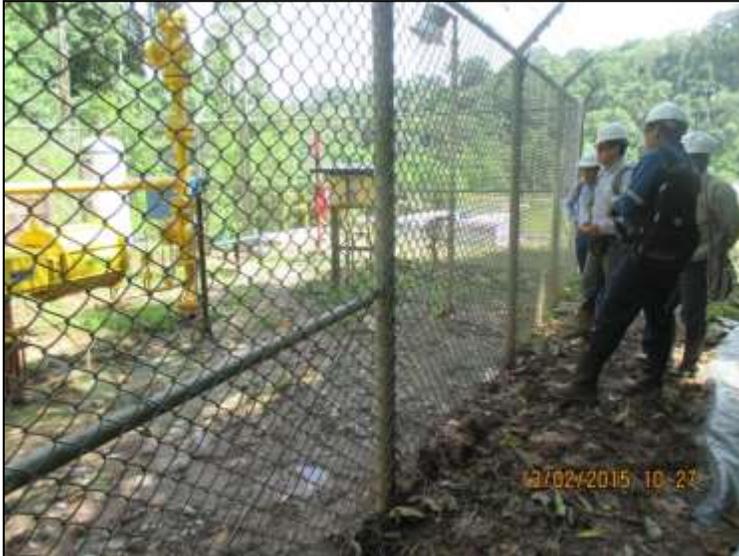
Esta área cuenta con área cerco perimétrico de seguridad, y también se verificó que la remediación del área se encuentra en la actualidad ya culminada al 100%, el supervisor de Medio Ambiente explicó el producto usado en BIOTERRA. Que durante la presente semana estarán enviando los resultados finales del muestreo de calidad del suelo.

Esta área donde se aprecia al supervisor de medio ambiente Ing. Dionisio Ascuña explicando las acciones de remediación en la zona.

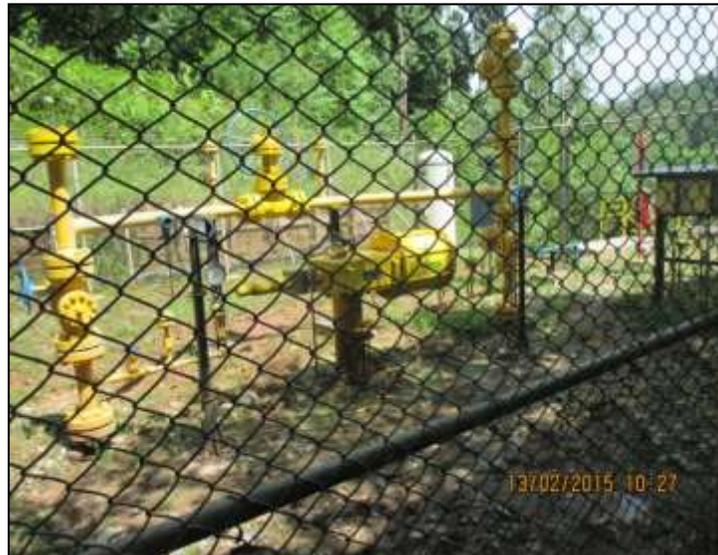
En esta imagen se aprecia el área del Line Break, donde en el mes anterior se presentó una emisión fugitiva. Encontrándose el área ya remediada.

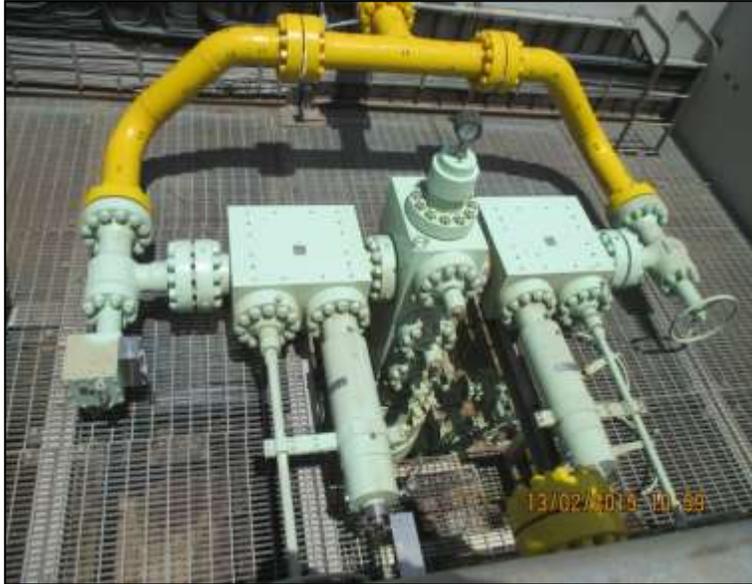
Esta imagen se aprecia al área de Cellar / Cabezal del Pozo, el cual se encuentra en etapa de producción.

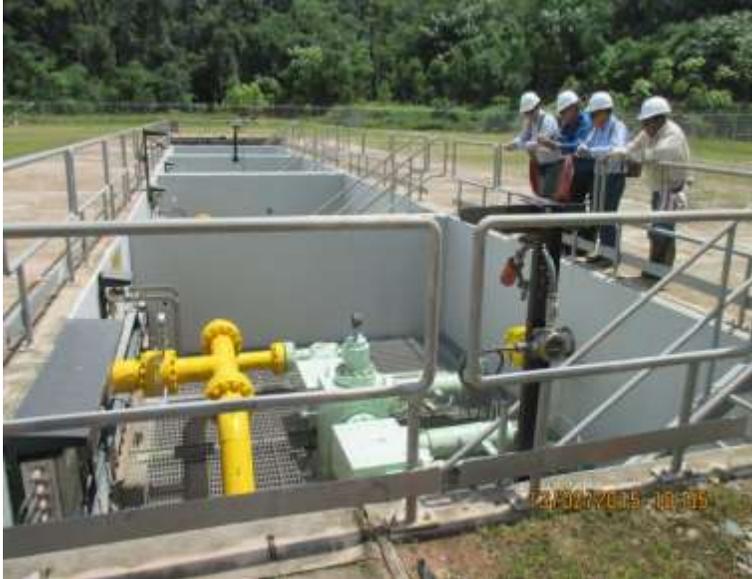
Como se puede ver en esta imagen, el Ing. Dionisio Ascuña se encuentra explicando cómo funcionan estos 3 pozos. Estos pozos cuentan con sistemas que permiten su control desde Malvinas, ante la presencia de cualquier inconveniente.

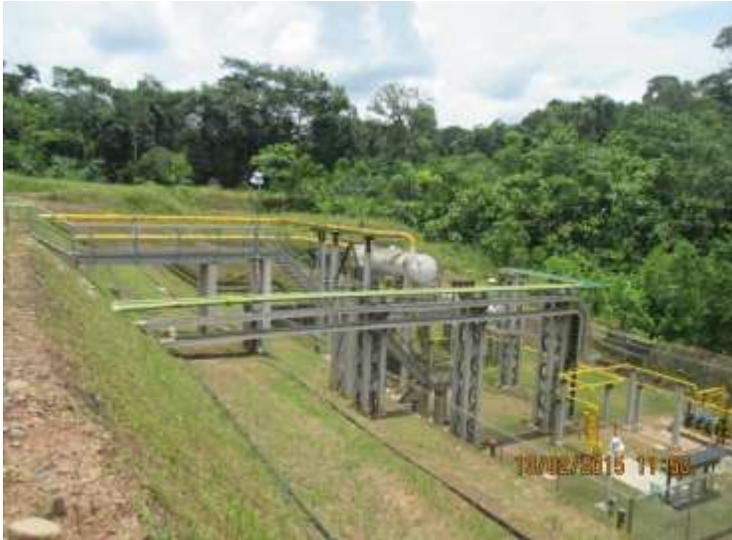
El área de KOD se encontró en buen estado. Está área es donde se recuperan los líquidos de hidrocarburos mezclados con agua, lo cual son enviados en Malvinas para su respectiva separación definitiva. El gas seco restante es enviado hacia el Flare para su evacuación segura.

Vista general del área de KOD.

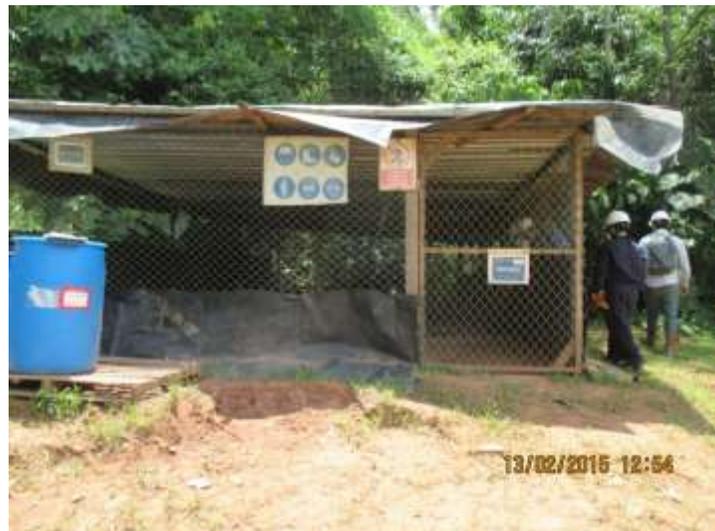
Esta área cuenta con cerco impermeabilizada del suelo y para lluvias y también su respectivas segregación de los residuos sólidos y esta acuerdo al código de colores, y tiene sus residuos biodegradables se disponen adecuadamente según el volumen generado y cuenta con su registros diarias de generación de residuos sólidos.

En esta imagen se aprecia al encargado del área y los representantes del PMAC-BU verificando las condiciones del área de residuos sólidos, la cual cuenta con su protección impermeabilizada en el suelo, entre otras.

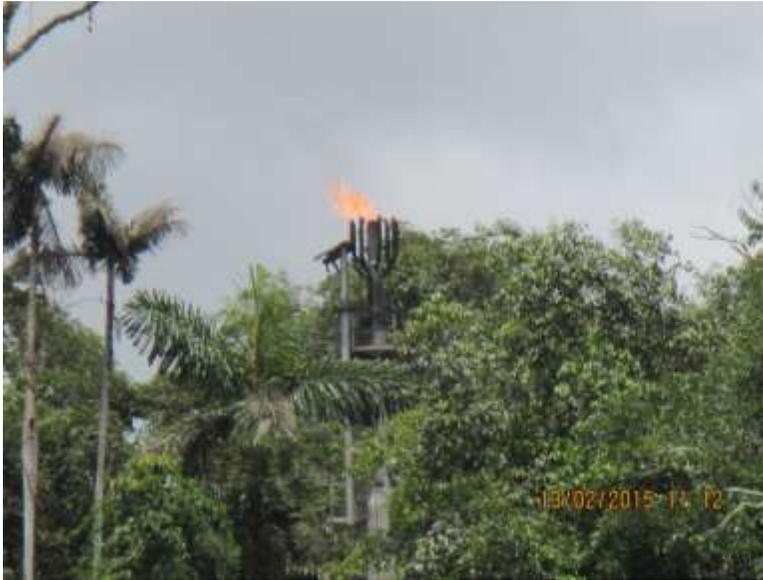
Esta área se encuentra en normal funcionamiento. Los supervisores de Pluspetrol mencionaron también que en este momento se encuentran negociando con la junta directiva de la CN Kirigueti la autorización para la tala de algunos árboles que permitirán una adecuada visualización del Flare desde la Plataforma, siendo ésta una condición básica de seguridad para el desempeño de la plataforma.

En esta área, el funcionamiento del Flare es normal y no afecta a los árboles.
