**PROGRAMA DE MONITOREO AMBIENTAL COMUNITARIO DEL BAJO
URUBAMBA - PMAC BU**

AYUDA MEMORIA

**MONITOREO AMBIENTAL DEL TRAMO DEL DERECHO DE VÍA (Ddv)
CARACOL-MALVINAS, Lt 56**

Camisea, 07 de marzo de 2015

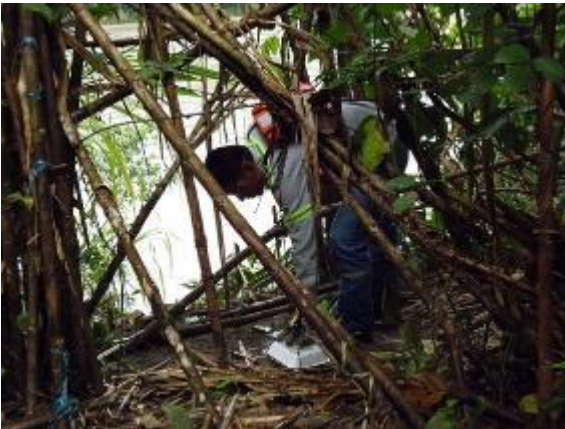
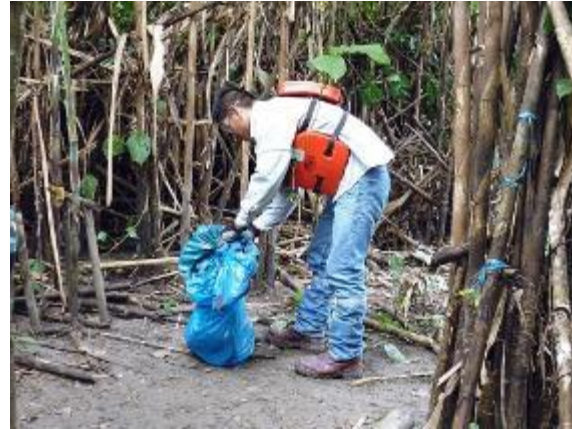
Personal de Segakiato SAC recogiendo los residuos sólidos orgánicos e inorgánicos dejados por los trabajadores de INMAC en el puerto del acceso al Ddv.

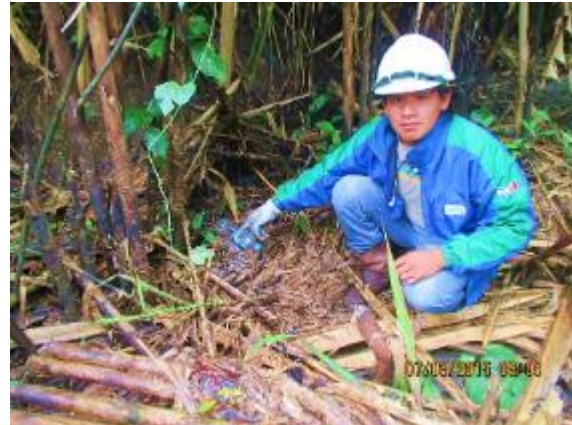
Monitor, Redi Bazán, señalando botella plástica dejado por trabajadores de INMAC.

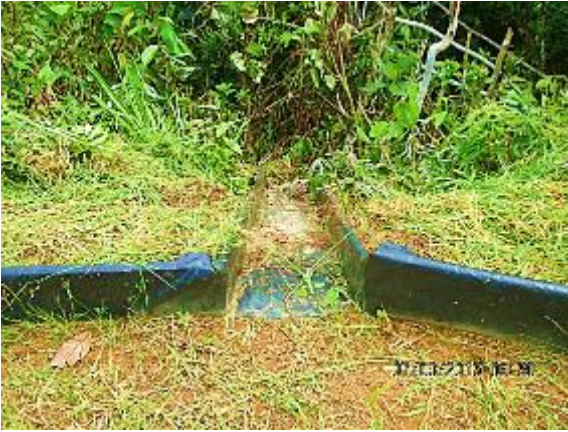
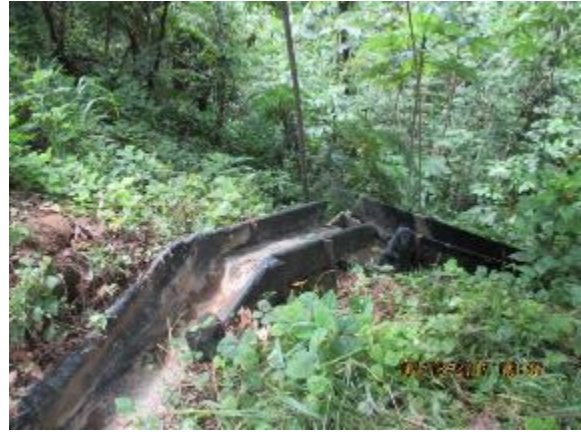
En las imágenes se observa que los acueductos del derecho de vía del tramo Caracol están en buen estado.

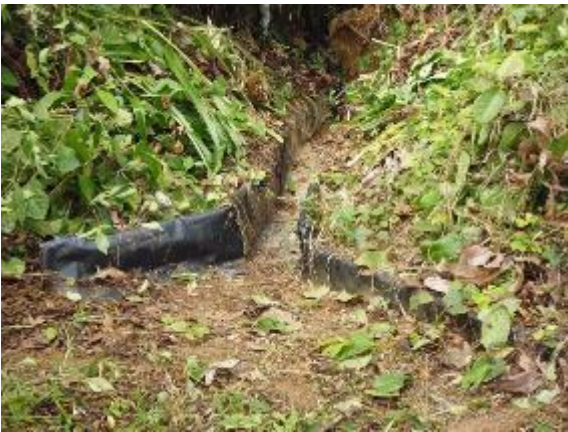
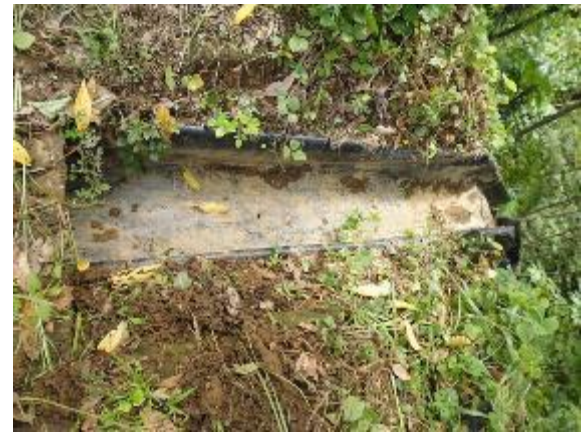
En estas imágenes se observa el mantenimiento que reciben los acueductos por parte de los trabajadores de INMAC.

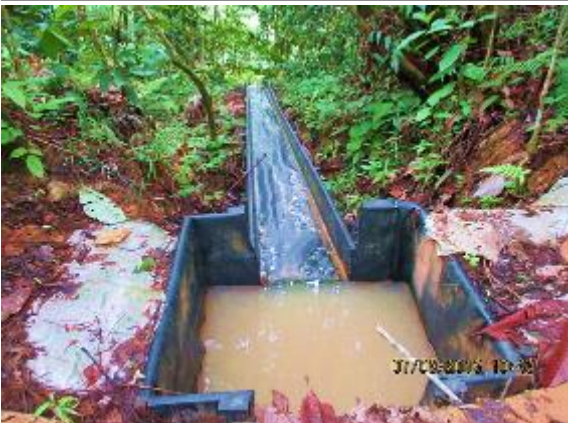
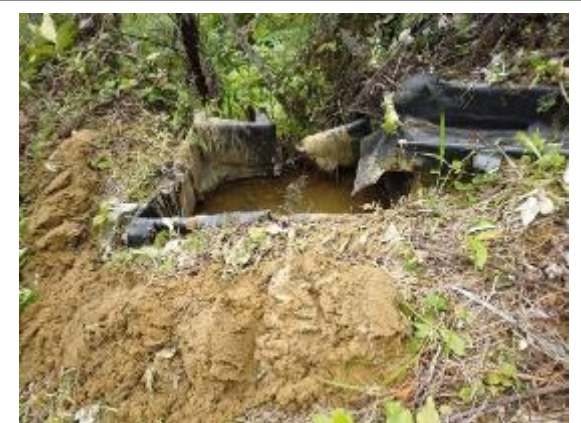
En estas otras imágenes se observa el estado de las cajas sedimentadoras y el mantenimiento que vienen recibiendo estas en el derecho de vía del tramo Caracol.

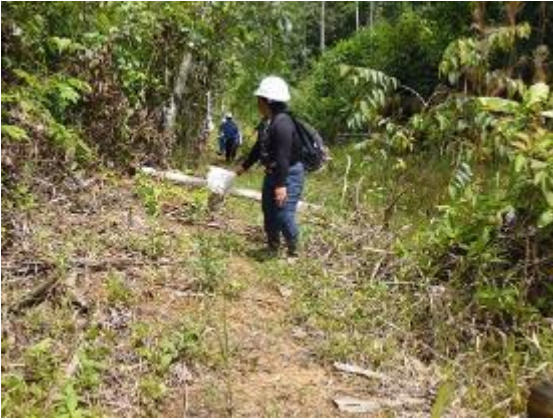
Monitora Kelly Vicente, recogiendo una bolsa plástica en el derecho de vía.

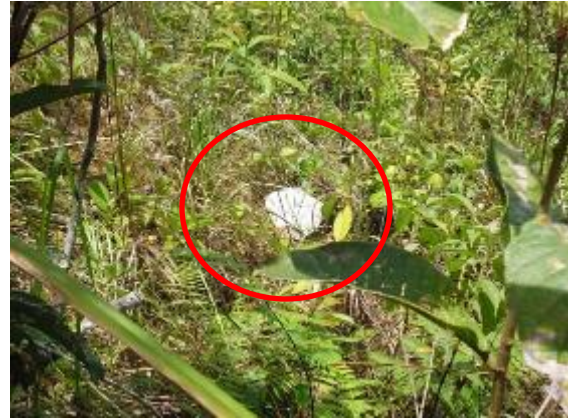
En esta imagen se observa una bolsa plástica conteniendo taper tecnopor al costado del derecho de vía.

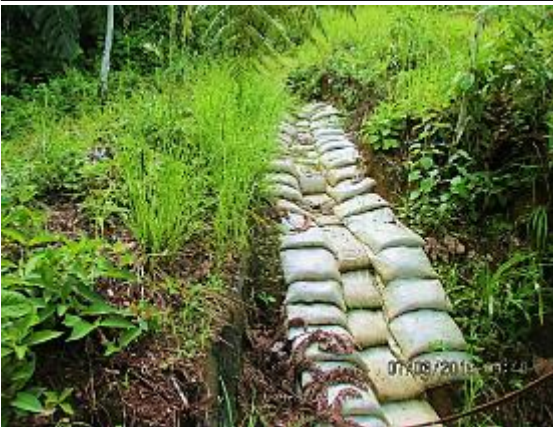
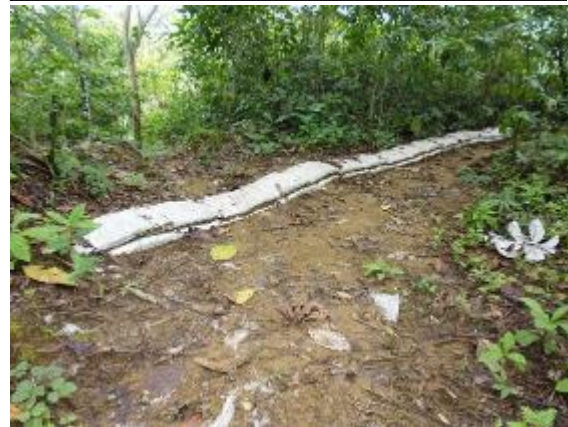
En estas imágenes se observa que los cortacorrientes se encuentran en buen estado y reciben mantenimiento por parte de la empresa INMAC.

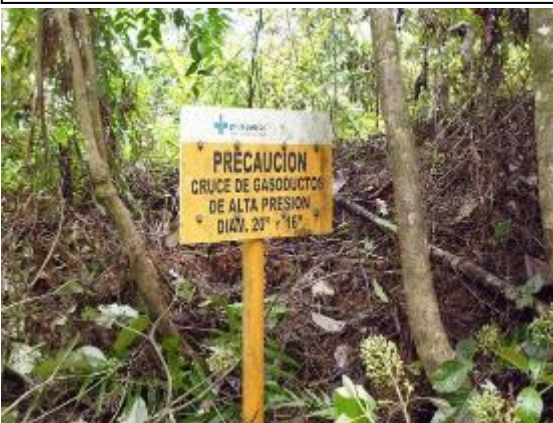
En esta otra imagen se observa un letrero de advertencia en buen estado en el derecho de vía.
