**PROGRAMA DE MONITOREO AMBIENTAL COMUNITARIO DEL BAJO
URUBAMBA (PMAC-BU)**

AYUDA MEMORIA DE DdV 24+703 a 19+250 MENORES

Camisea, 14 de junio 2015

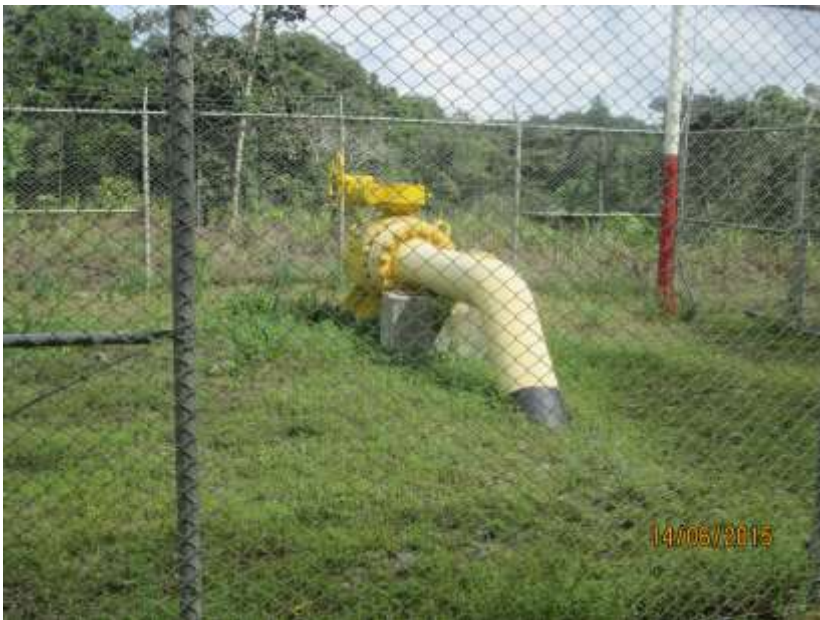
En imagen se aprecia la Válvula de bloqueo en el Pk 24+705.

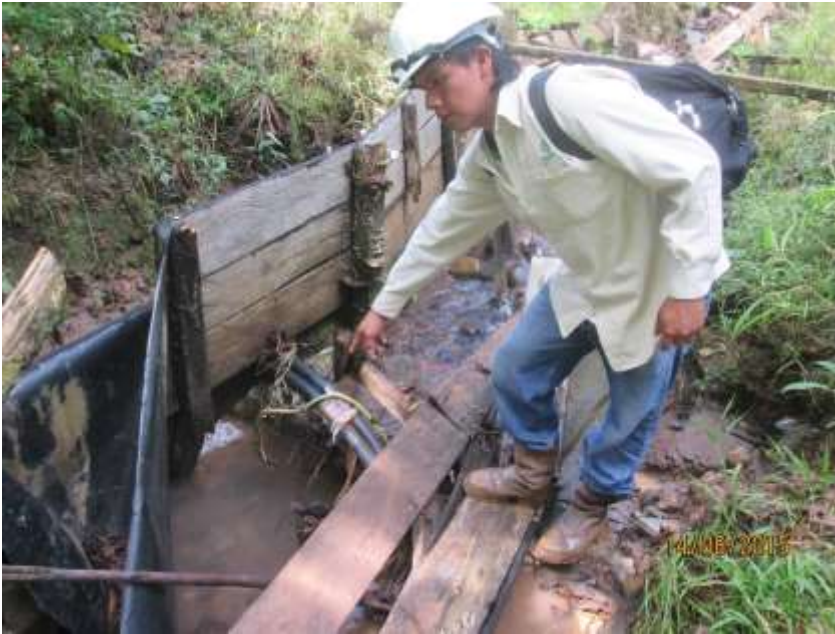
En la PK 22+700 se encontró un deslizamiento de tierra de un aproximadamente 1.5 m de altura, largo aproximado de 10 m cerca al cruce de quebrada, asimismo se observó palizadas dentro del cauce de la quebrada y la exposición de un Bituvo (fibra óptica). El supervisor de MA manifestó que esta observación que se realizó será transmitida a sus superiores para que sea evaluado de inmediato y de esa manera realizar los trabajos de control de erosión que correspondan.

Monitor de la CN Shivankoreni Redy Bazán señalando el Bituvo de la (fibra óptica) que se encuentra al aire en el cauce de la quebrada.

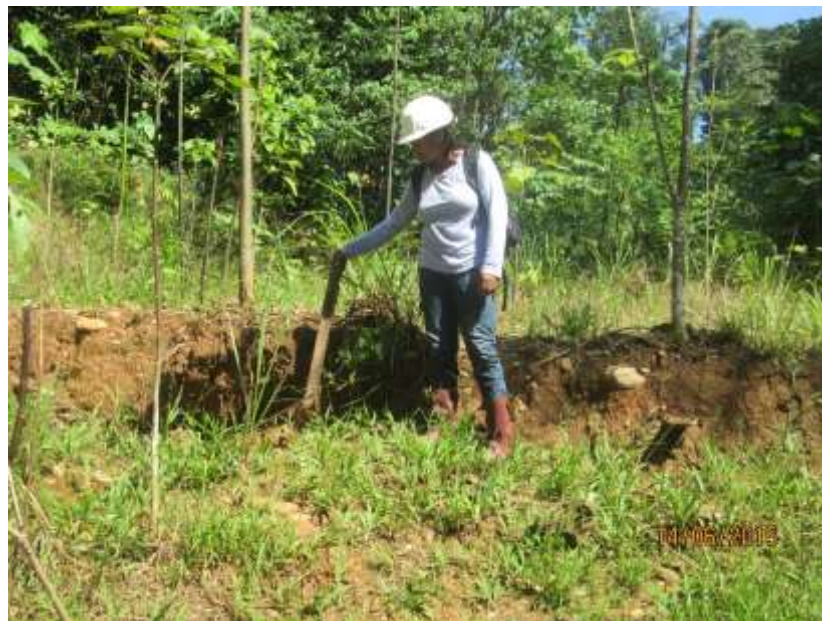
En la imagen apreciamos a la técnica socio ambiental Marlene Piñarreal señalando el deslizamiento de tierra cerca a la quebrada antes mencionada que es un aproximado de un metro y medio de altura y de largo es 10 m aproximadamente.

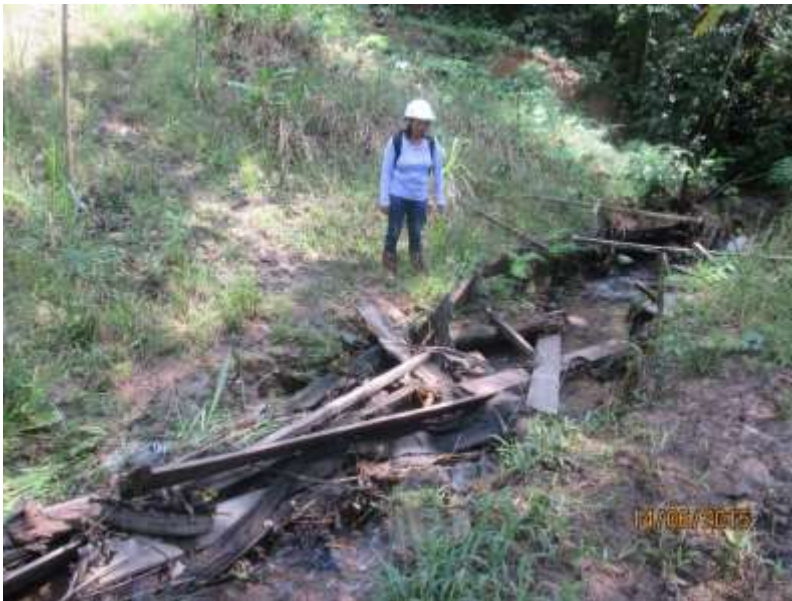
Marlene Piñarreal, técnica SocioAmbiental, observando que en la quebrada se encontraron tablas de maderas causado por la erosión del agua de lluvia y pone riesgo el paso del agua.

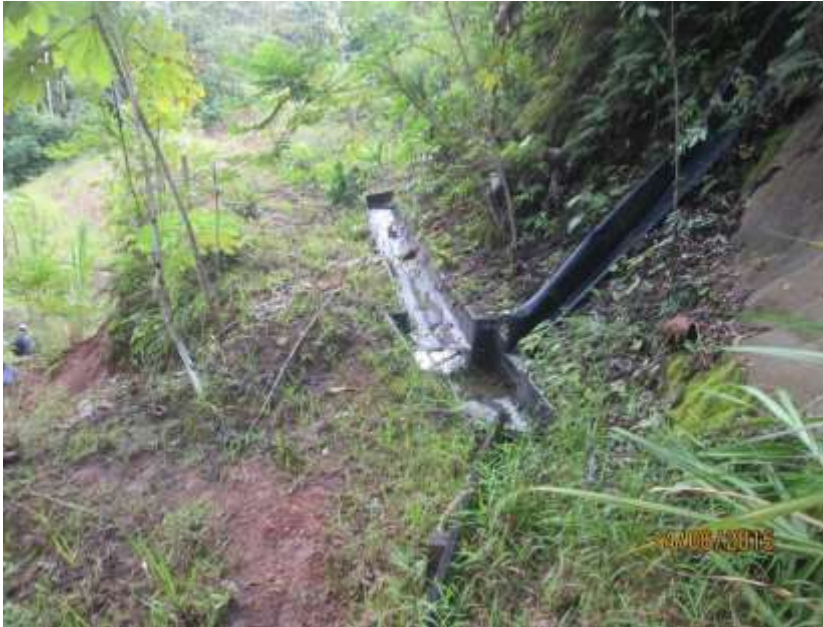
En la imagen podemos apreciar el acueducto y caja sedimentadora cumpliendo el buen funcionamiento en el derecho de vía

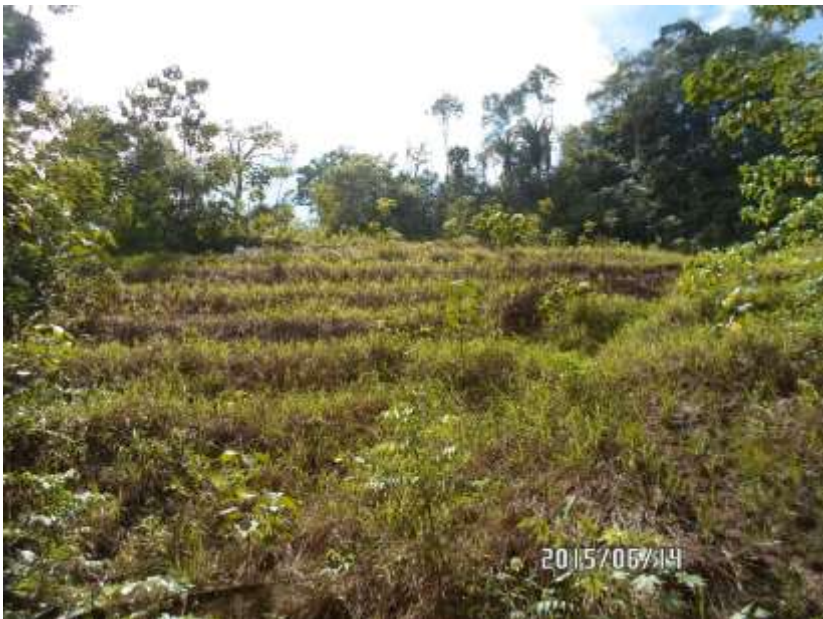
En la imagen se aprecia la revegetación en el DdV con sangre de grado, sangre de grado, paja pichi y entre otras especies.

Asimismo se aprecia los corta-corrientes que tienen una función adecuada.

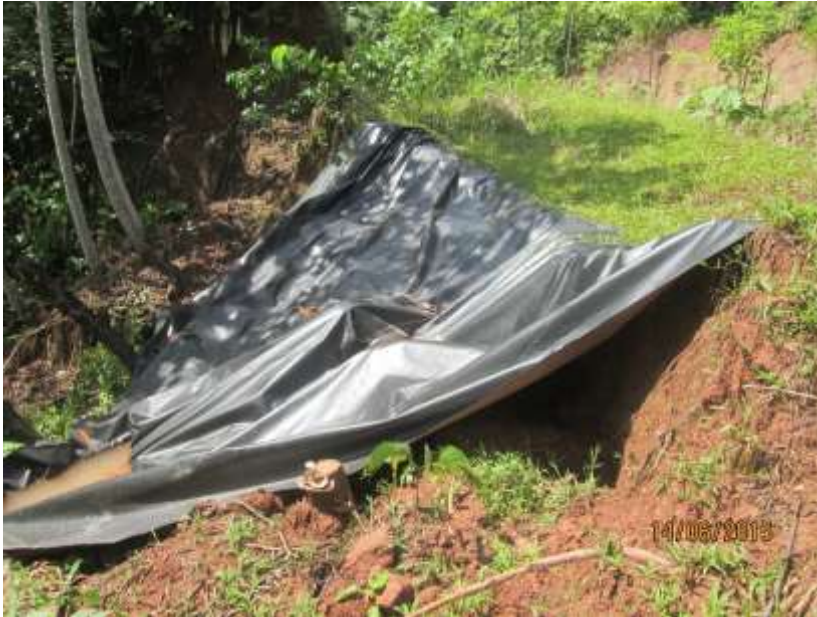
En la imagen podemos apreciar una deslizamiento de tierra en el DdV tramo Oropel que es de primer grado quiere decir que no es de gravedad y está cubierta con geomembrana.

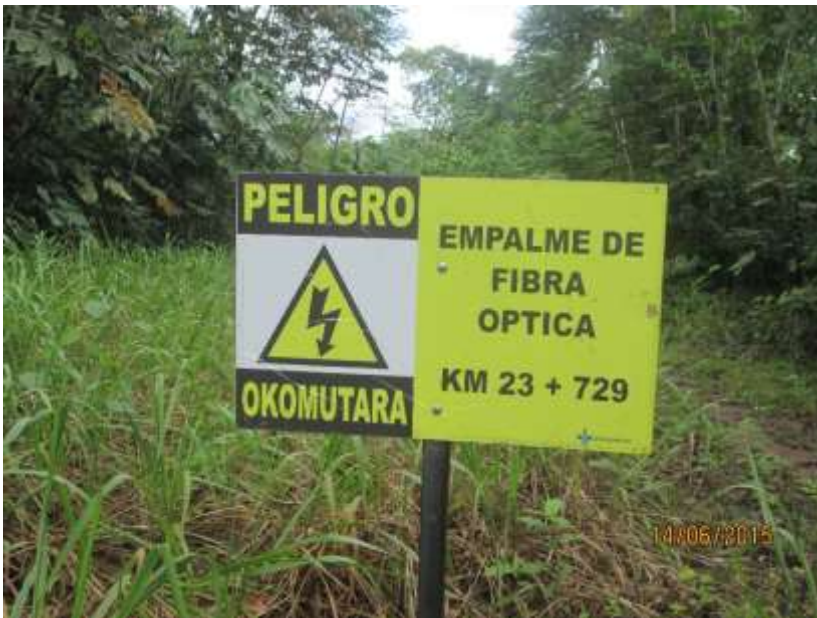
En la imagen se visualiza la señalización en buen estado y así está por todo el tramo que recorrimos.
