**PROGRAMA DE MONITOREO AMBIENTAL COMUNITARIO DEL BAJO
URUBAMBA (PMAC-BU)**

**AYUDA MEMORIA DE VERIFICACIÓN DE LA QUEBRADA ADYACENTE AL
PUENTE “1 DE MAYO” – CB MALVINAS**

Camisea, 15 de Julio del 2015

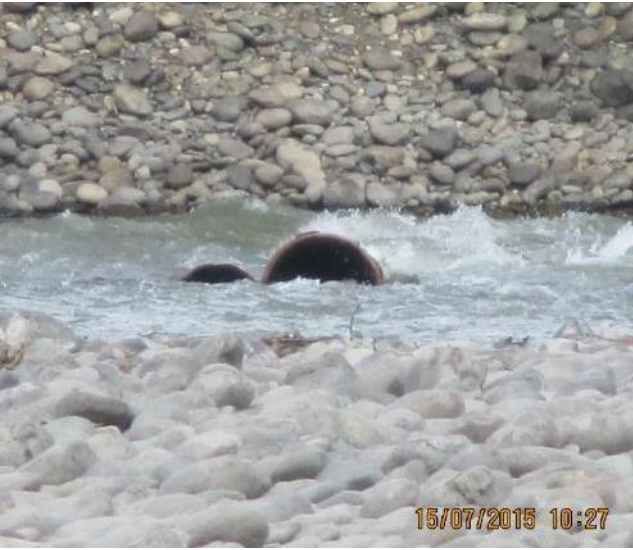
<p>Vista donde se aprecia un tubo utilizado en los ductos de transporte de gas, en el río Urubamba fuera del área de plantas Malvinas.</p> <p>Los representantes de Pluspetrol nos mencionaron que dicho tubo no pertenece a los materiales de la empresa, pues no tienen ductos que crucen el Río Urubamba a esa altura y posiblemente sean tubos de TGP o de alguna de las empresas que operan en la zona.</p>

Antes de iniciar el recorrido por la quebrada, el PMAC observó la presencia de un tubo de gran diámetro en el río Urubamba. PPC indicó que no le pertenece.

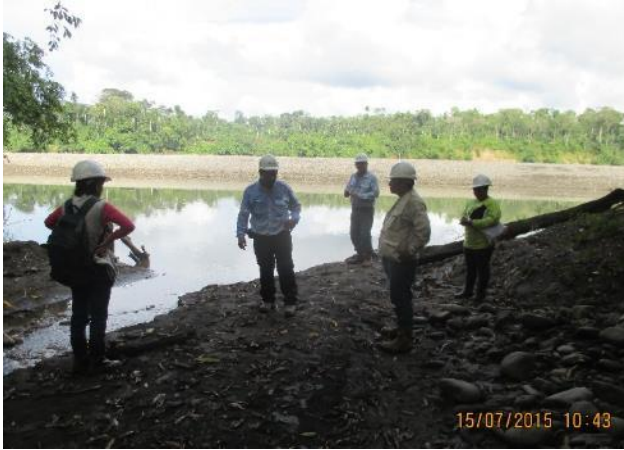
Equipo del PMAC y de PPC verificando el agua de la quebrada que desemboca en el Río Urubamba.

No se realizó ninguna observación.

Se constató la buena calidad del agua y ausencia de olor a hidrocarburos en la desembocadura de la quebrada al río Urubamba.

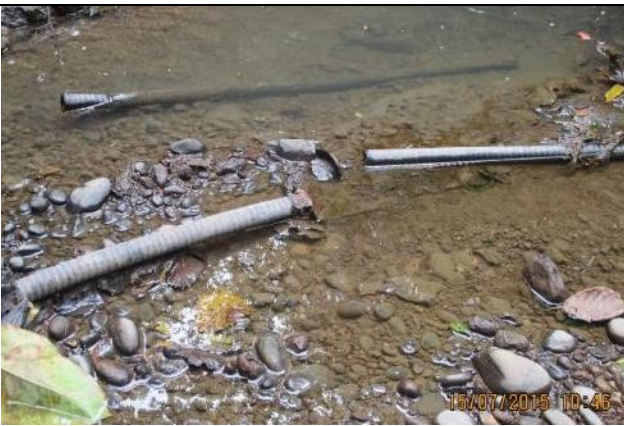
Caminando aguas arriba, encontramos trozos de cables eléctricos.

Nos explicaron que podría tratarse de restos que algunas personas roban para vender el cobre que contienen dichos cables.

Durante el recorrido por la quebrada, el PMAC observó la presencia de 3 retazos de cable eléctrico y 03 pedazos de plásticos, PPC indicó que recojerá dicho material.

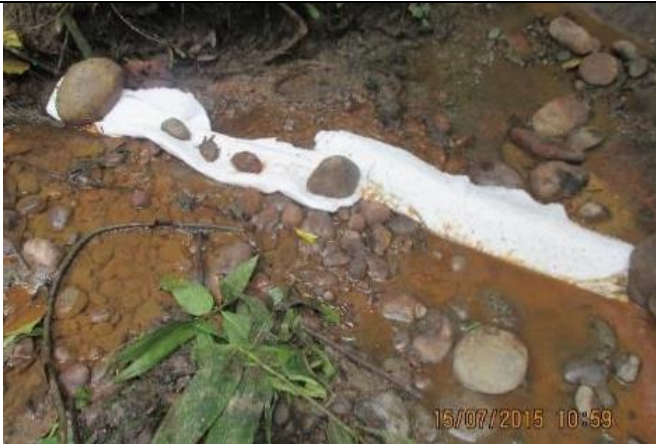
Primeros paños absorbentes	
Altura	388msnm
18L	0723934 mE
UTM	8689233 mN

Siguiendo aguas arriba, encontramos un punto en la quebrada donde habían puesto paños absorbentes, los mismos que tenían por función contener el paso de agua con iridiscencia y manchas marrones, como de óxido. Desde ese punto hasta el mismo puente “1 de Mayo”, se encontraron varios puntos de agua con esas características y fuerte olor a hidrocarburos.

En la imagen apreciamos los paños absorbentes que estaban en la quebrada, en las siguientes coordenadas:

En el área cercana al puente 1 de mayo se observó la presencia de iridiscencia y olor a hidrocarburos, constatándose la utilización de paños absorbentes.

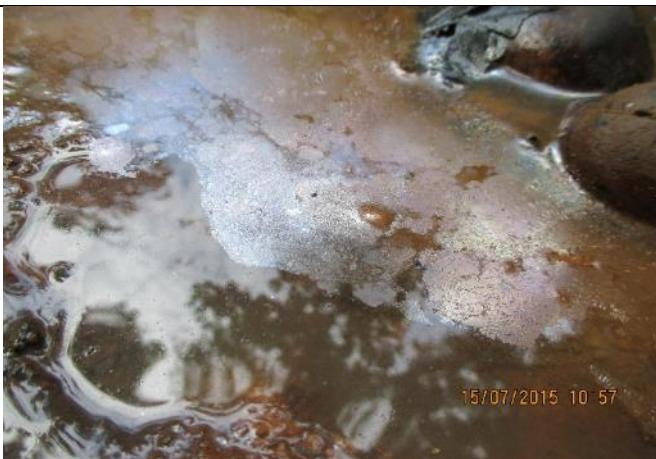
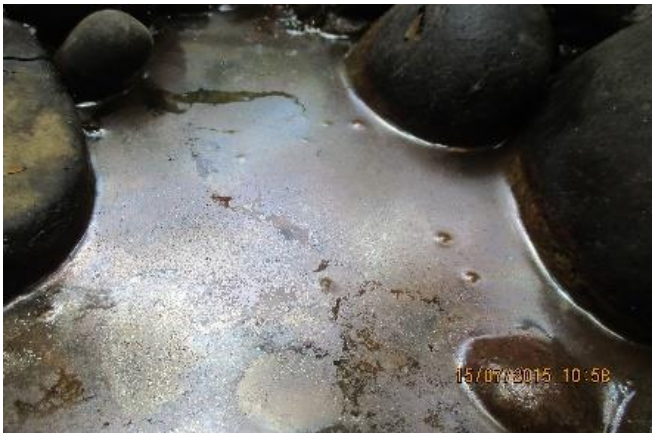
Las imágenes mostradas son algunas de las películas iridiscentes que encontramos a lo largo del recorrido, hasta llegar al puente "1 de Mayo"

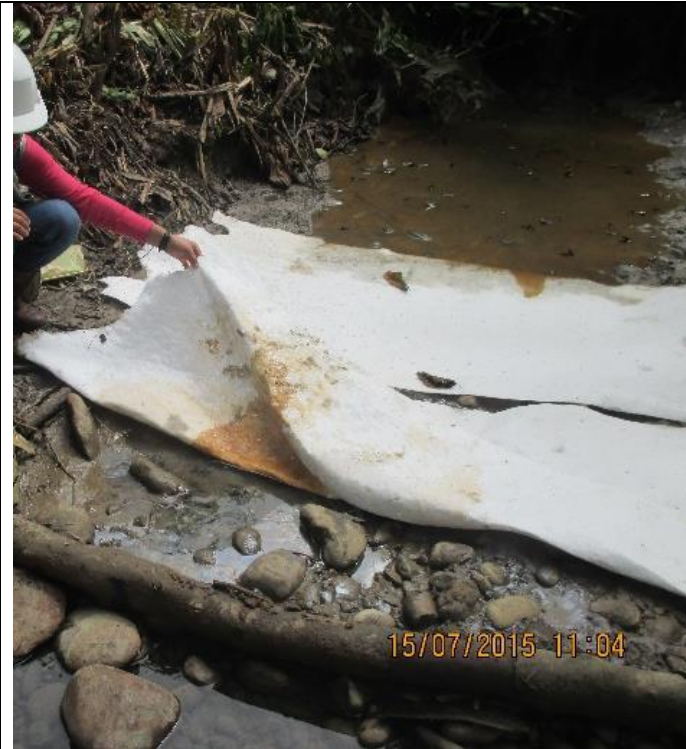
Intersección la quebrada y el Puente "1 de mayo"	
Altura	381msnm
18L	0723957mE
UTM	8689328 mN

Al llegar a la intersección del puente con la quebrada, vimos dos paños absorbentes que presentaban manchas.

La zona presentaba un olor intenso a hidrocarburos.

Al subir al puente, nos reunimos con el Ing. Oswaldo Ramírez, quien mencionó que al ser informados por parte de un trabajador que detectó esta situación, se trataría de algo inusual, realizado por una cisterna y que el proceso de investigación iniciado por PPC continuará para determinar las causas de la ocurrencia. Ese mismo día, 12 de julio, PPC ha tomado muestras de agua en el río Urubamba, tanto aguas abajo como aguas arriba de la desembocadura de la quebrada en cuestión. PPC se comprometió a entregar al PMAC dichos resultados después de aproximadamente 15 días, que es el tiempo que demora el laboratorio en los análisis.

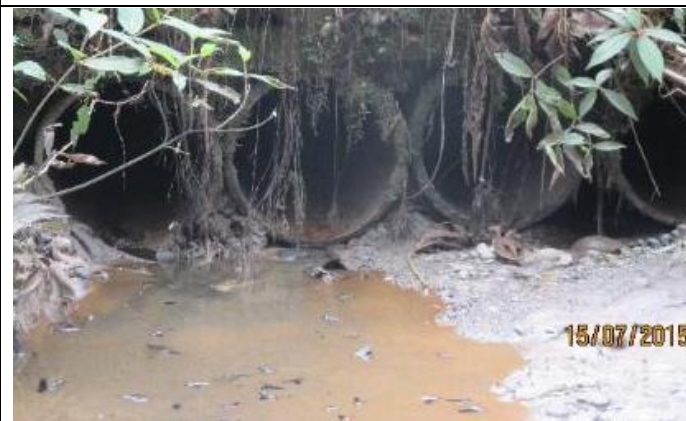
En esta imagen apreciamos los tubos que pasan debajo del puente, según nos explicaron, cumplen la función de alcantarillado que permite que las aguas de la quebrada continúen su curso.

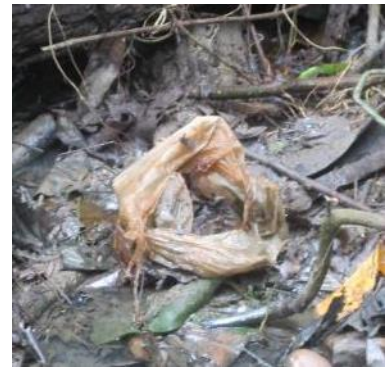
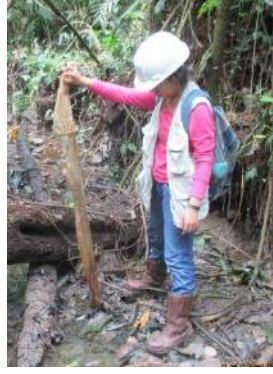
Finalmente, en la zona se encontraron los siguientes residuos sólidos: restos de una bolsa plástica y una caja de agua de 20L.

<p>En esta imagen podemos apreciar el plástico encontrado en la quebrada.</p>

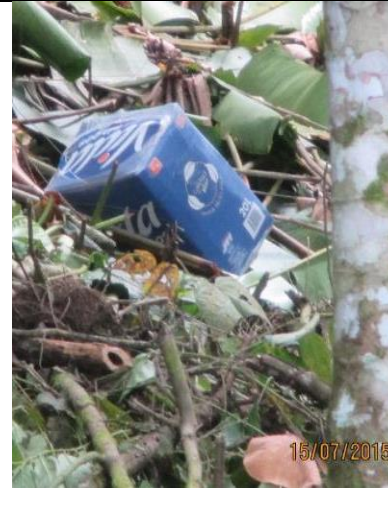
<p>En esta imagen se observa la caja de agua que está en la quebrada, cruzando el puente "1 de Mayo", camino al helipuerto.</p>
