**PROGRAMA DE MONITOREO AMBIENTAL COMUNITARIO DEL BAJO
URUBAMBA (PMAC-BU)**

**AYUDA MEMORIA DE LA TERCERA VERIFICACION A LA QUEBRADA
ADYACENTE AL PUENTE 1ro DE MAYO EN EL CB MALVINAS, REALIZADO
EL 14 DE AGOSTO 2015**

Camisea, 14 de Agosto del 2015

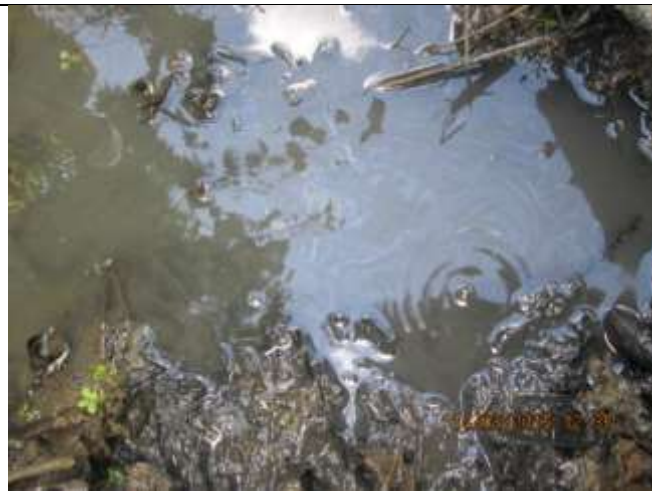
Vista de iridiscencia en el agua de la quebrada, luego de remover los sedimentos, a algunos metros aguas arriba del puente 1ro de Mayo.

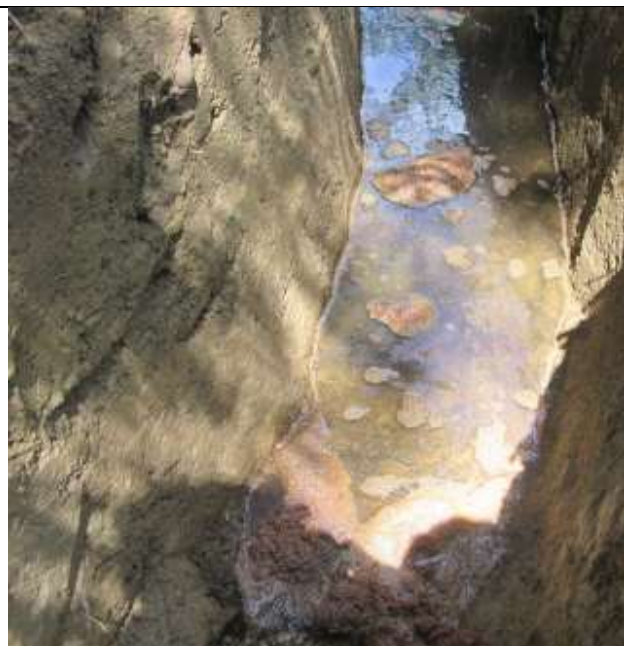
Se observó la presencia de espuma de color rojo-naranja en el curso de la quebrada.

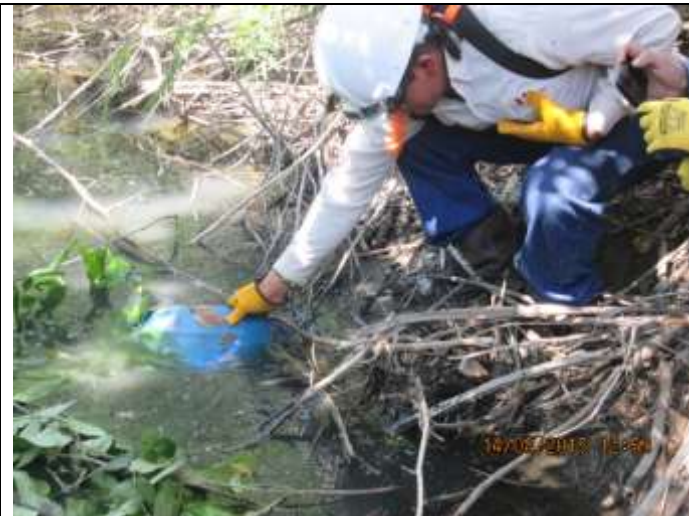
Monitor de la CN Shivankoreni intentando retirar un cilindro de plástico que se encontraba en la parte alta de la quebrada. Las coordenadas de este punto fueron:

Zona: 18L
0723922 mE
8689537 mN
Altura: 385 msnm

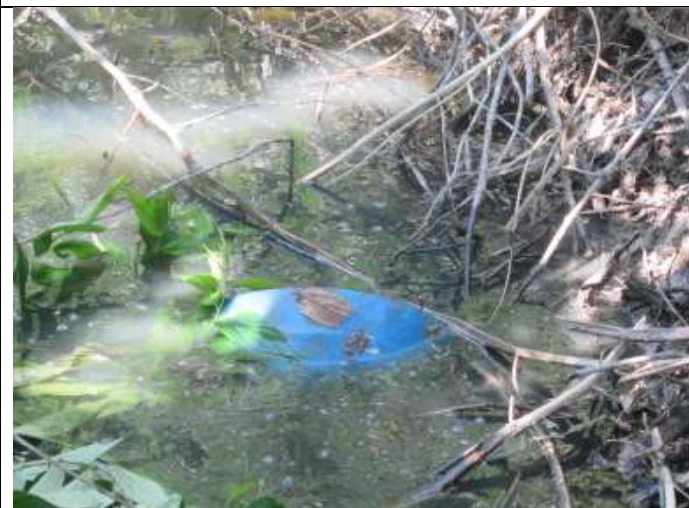
Se observó presencia de espuma al intentar sacar el cilindro. Este no pudo ser retirado por el peso del cilindro conteniendo sedimento.

En este punto se percibió olor a hidrocarburo en los sedimentos de la quebrada

Se acordó que se realizarían 2 tomas de muestras aguas arriba y aguas abajo del puente 1ro de Mayo en los sitios donde los monitores manifestaron percibir olor a hidrocarburos.

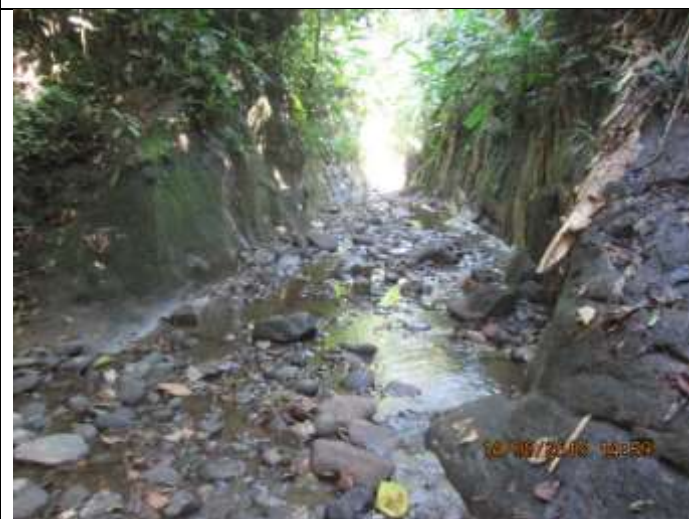
Se verificó también cerca de la boca de la quebrada hacia la desembocadura al río Urubamba, donde no había manchas ni espuma.

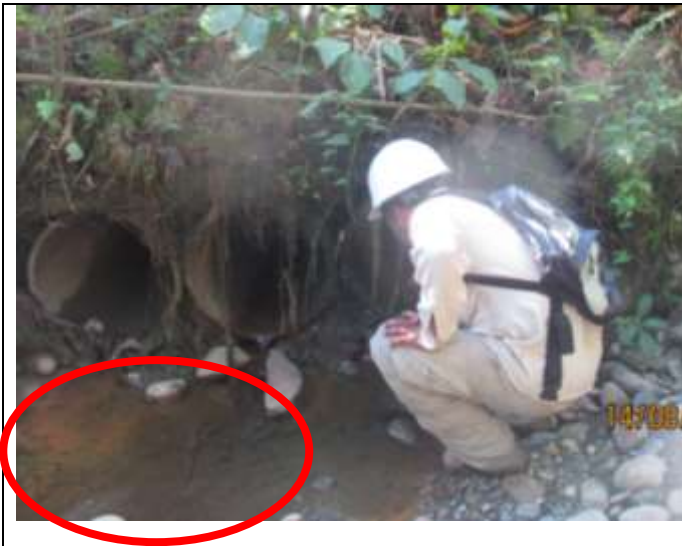
Técnico Socio-Ambiental verificando que las aguas debajo del puente 1ero de Mayo presentaban algunas manchas de color rojo y naranja en los sedimentos.

En este punto también se percibió olor a hidrocarburo.

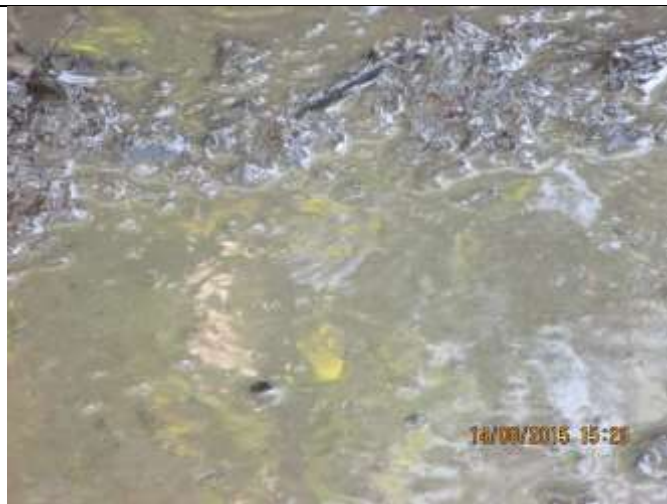
Vista de la iridiscencia que se mostró al remover los sedimentos aguas abajo del puente 1ero de Mayo.

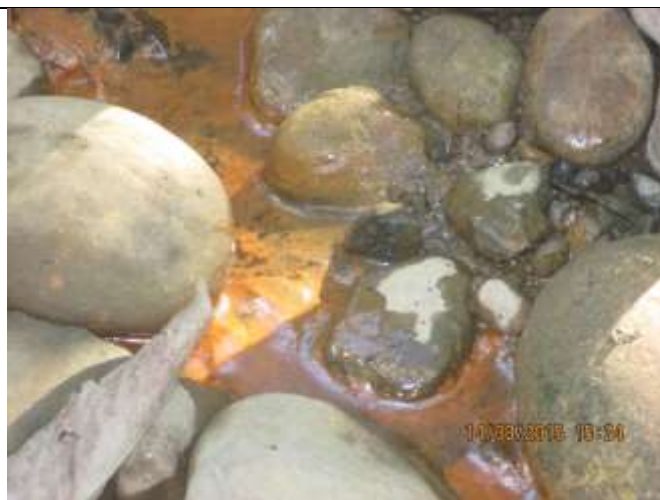
Vista de las manchas de color rojo y naranja presentes aguas abajo del puente 1ro de Mayo, en el curso de la quebrada.

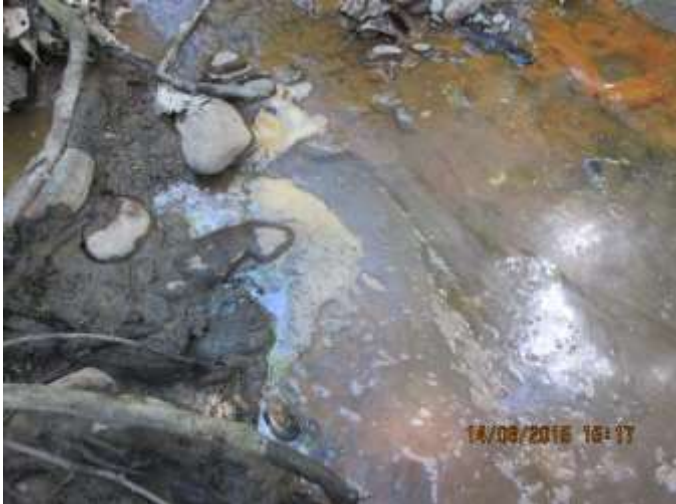
Vista de espuma y manchas de color rojo - naranja en el curso de la quebrada.

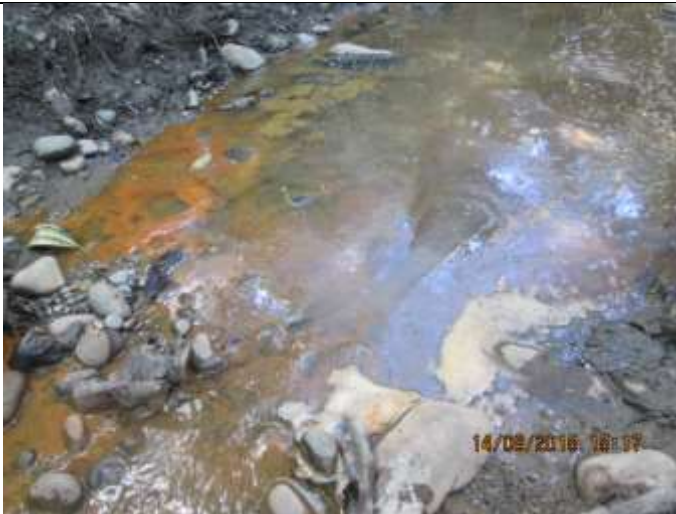
Otra vista de la coloración en el curso de la quebrada, aguas arriba de donde se encontró el cilindro de plástico. Se nota también iridiscencia.

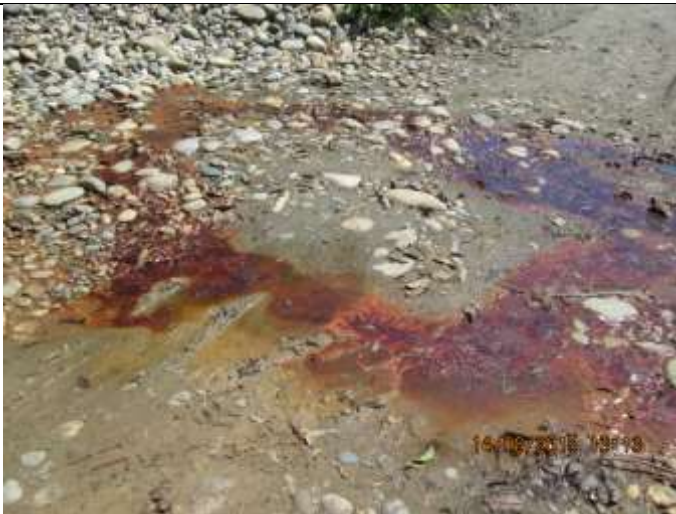
Vista de la mancha rojo - naranja, en el suelo, cerca de la parte alta de la quebrada y al costado de una acumulación de ripio. Este lugar está cerca de un almacén de CORPESA.

Los monitores al preguntar sobre la coloración rojo naranja vista en algunos sitios en el curso de la quebrada, los supervisores de PPC presentes mencionaron que es característica de los suelos de la zona.

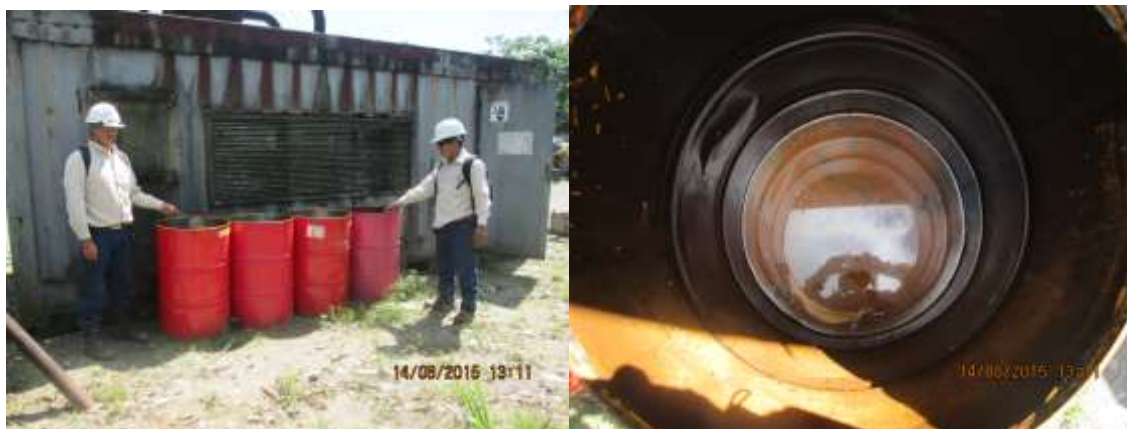
Esta pregunta de los monitores se hizo, porque cerca a la mancha más grande (en el suelo con ripio) se encontraron 4 cilindros de metal conteniendo agua con similar coloración.

Los supervisores de PPC dijeron que este color en el agua del cilindro podría ser relacionado a la oxidación del metal en los cilindros ya usados y la empresa no maneja productos de ese color (entre rojo y naranja).

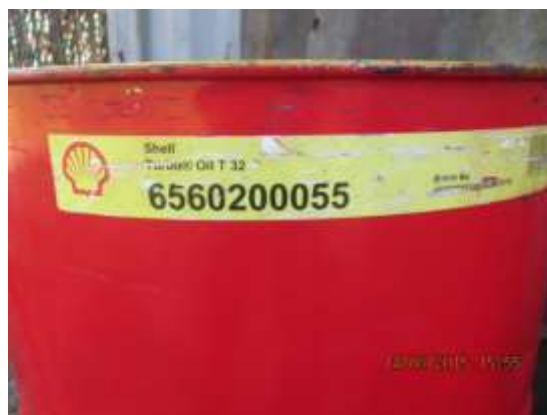
Los monitores del PMAC-BU tomaron una vista fotográfica de la etiqueta de uno de los cilindros que mencionaba “Shell Turbo Oil T 32”. Los supervisores de PPC no brindaron mayor detalle del producto.
