**PROGRAMA DE MONITOREO AMBIENTAL COMUNITARIO DEL BAJO
URUBAMBA (PMAC-BU)**

**AYUDA MEMORIA DE VERIFICACION DEL HUNDIMIENTO DE LA
EMBARCACIÓN FLUVIAL (PONGUERO) “SALVADOR” DE LA CONTRATISTA
BGP CONTRATADA POR CNPC, REALIZADA EL 3 DE SETIEMBRE DEL 2015.**

Camisea, 3 de Septiembre del 2015.

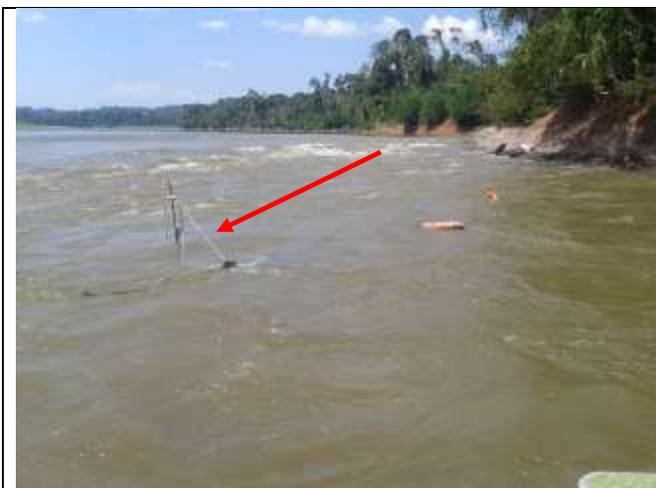
En esta imagen, se observa la antena de la embarcación hundida en las aguas del río Urubamba.

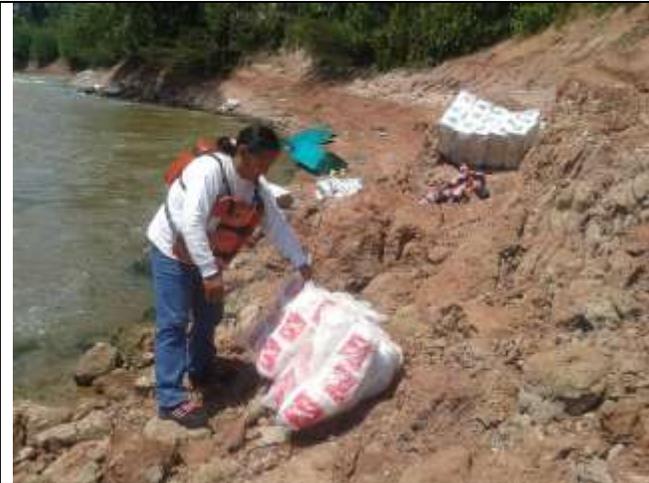
En esta otra imagen, se observa a la integrante del Comité de Coordinación del PMAC BU señalando los productos recuperados por los tripulantes de la embarcación accidentada, colocados en la orilla derecha del río Urubamba.

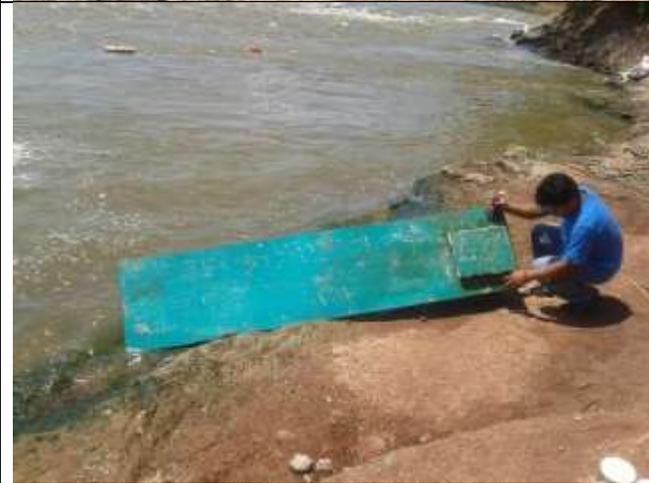
Viendo la orilla, además de víveres, encontramos dos tanques de metal de la propia embarcación conteniendo combustible, además de una caja de botellas de aceite 4T totalmente selladas. Se revisó ambos tanques y no se apreció que hayan sufrido alguna fisura que generase salida de combustible.

Vista de la revisión de uno de los tanques rescatados por la tripulación accidentada, a fin de ver posibles fugas de combustible.

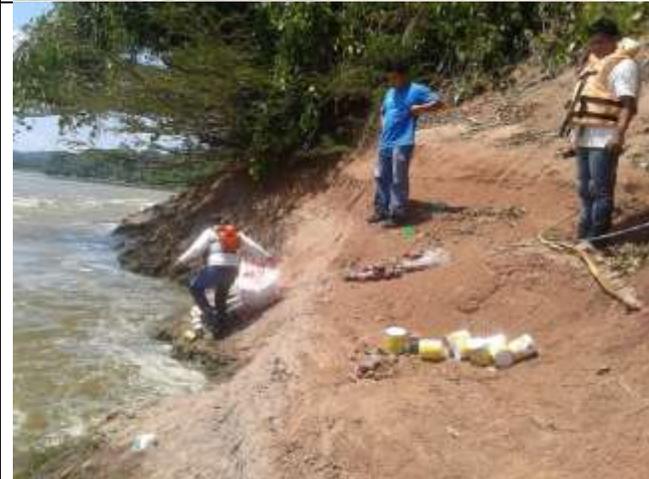
Un integrante del PMAC intentando colocar a un sitio más seguro uno de los envases de productos de la embarcación fuera del alcance de las aguas del río Urubamba.

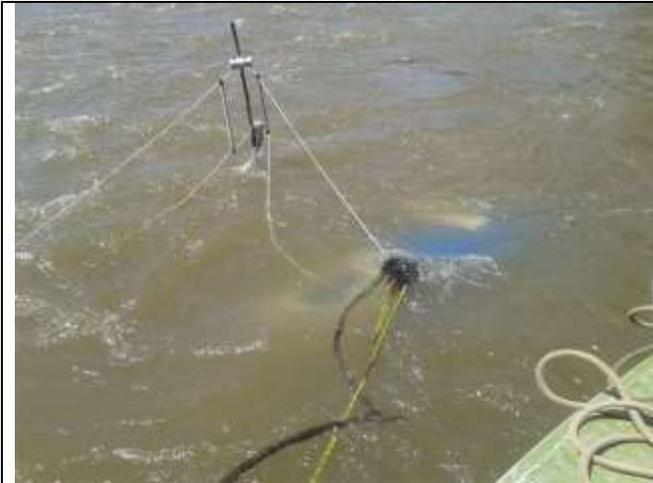
Aquí se aprecia la antena de la radiofonía y parte del toldo de la embarcación hundida.

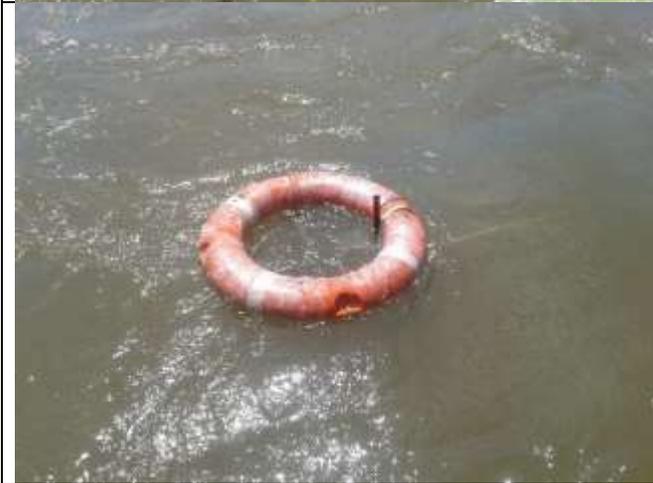
Aro flotador en el cual se pudo identificar el nombre de la embarcación: "Salvador".
