**PROGRAMA DE MONITOREO AMBIENTAL COMUNITARIO DEL BAJO
URUBAMBA (PMAC-BU)**

**AYUDA MEMORIA SOBRE VERIFICACIÓN DE INTENTOS PARA TRABAJAR
MINERIA AURIFERA ALUVIAL ARTESANAL EN EL RIO BAJO URUBAMBA
EN EL AMBITO DE LAS COMUNIDADES DE NUEVO MUNDO Y KIRIGUETI,
REALIZADA EL 03 DE SETIEMBRE DEL 2105.**

Camisea, 03 de Septiembre del 2015.

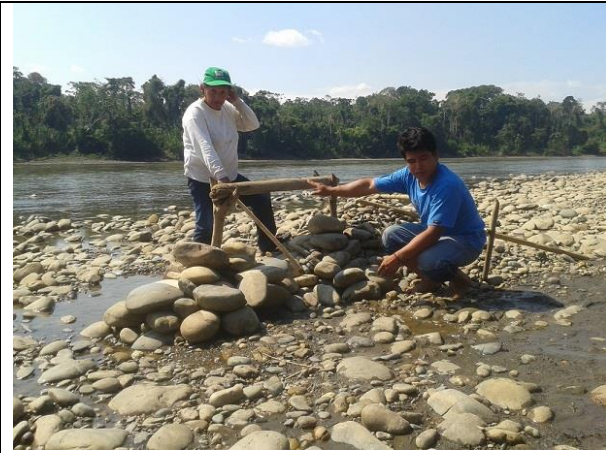
En esta imagen, se aprecia la estructura artesanal que dio soporte al sistema de tamizaje, para separar la arena de la grava, en la orilla del río Urubamba.

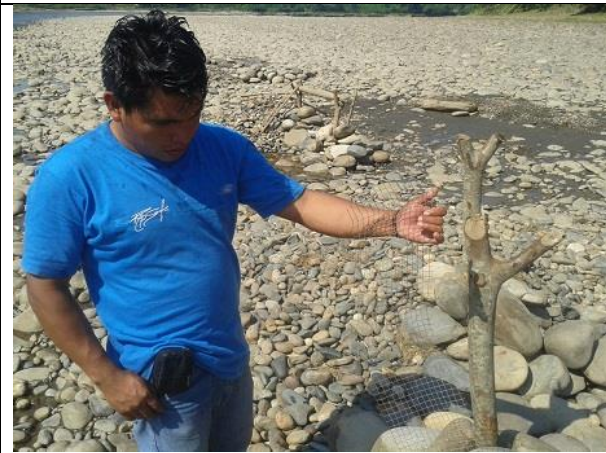
En esta otra imagen, se observa al técnico Socio-Ambiental del PMAC BU mostrando la malla utilizada para tamizar la arena y grava.

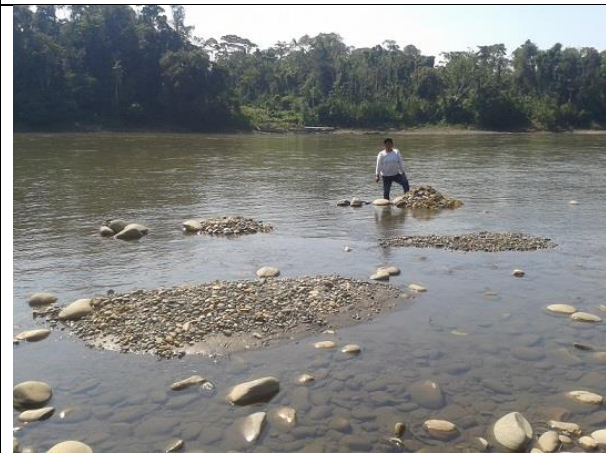
Vista de los montículos de piedras y grava típicos del trabajo artesanal de tamizado en la actividad aurífera aluvial. En este caso para las pruebas que realizaron en la zona.

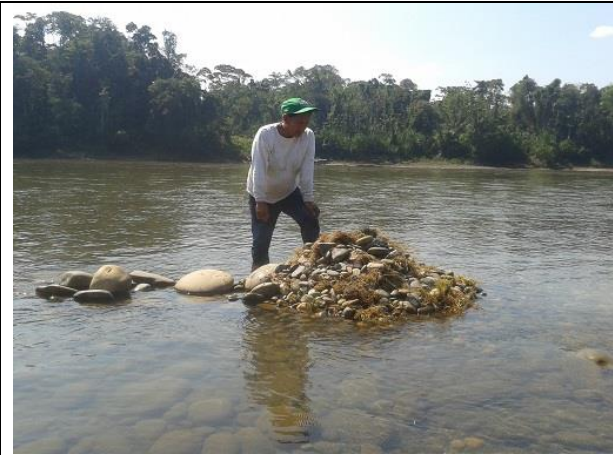
Otra vista de un montículo de piedras producto del tamizado de grava.

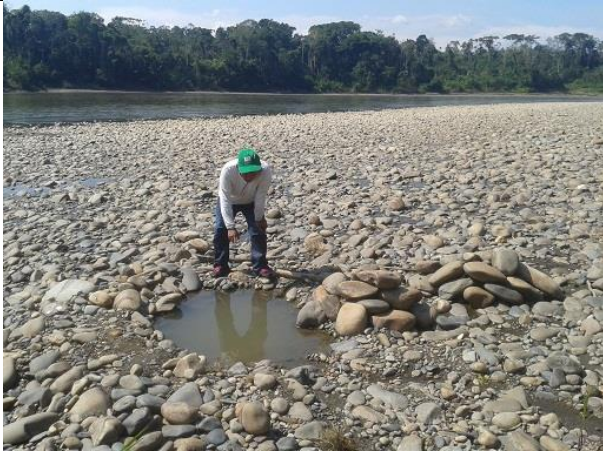
Vista de una de las dos pozas con agua donde al parecer se realizaba el bateo de la arena y grava.

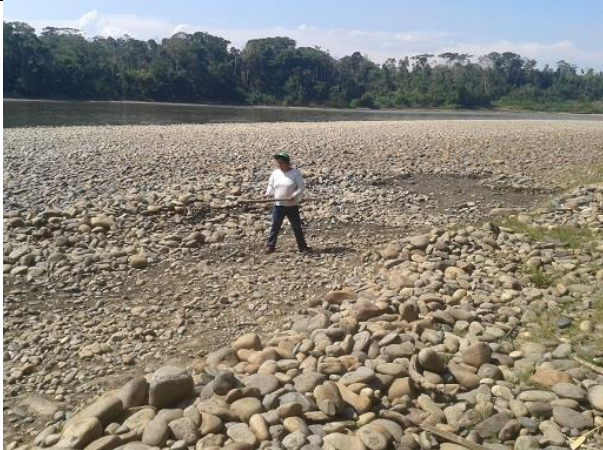
Aproximadamente 2:00 pm se llegó al lugar indicado por los trabajadores de Segakiato SAC, corroborando lo manifestado. No encontramos a personas, pero sí evidencias de su presencia y haber estado realizando la búsqueda de oro, dejando pequeños montículos de piedra y gravas lavadas, estructuras para soportar las mallas y realizar el tamizaje del suelo, pequeñas pozas con agua donde al parecer realizaban el bateo de la arena y grava, la estructura de un campamento con la leña aun humeando, y finalmente, encontramos un área de aproximadamente 150m² de suelo removido.

Vista del área de aproximadamente 5x30 metros del sedimento de playa removido en el río Urubamba. El integrante del PMAC muestra el mango de un pico utilizado para la remoción.

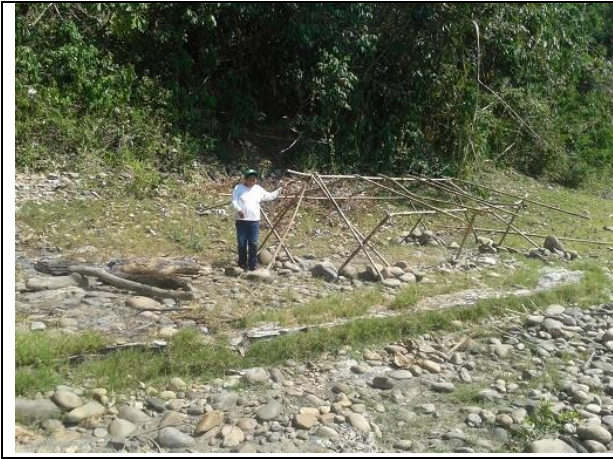
Vista de la estructura que sirvió para la instalación del campamento de pernocte del grupo de personas que exploraban el sitio.
