**PROGRAMA DE MONITOREO AMBIENTAL COMUNITARIO DEL BAJO URUBAMBA  
(PMAC-BU)**

**AYUDA MEMORIA DE VERIFICACION DE POZOS DE REINYECCIÓN Y ALMACÉN  
DE RESIDUOS SÓLIDOS - MALVINAS**

**Camisea, 10 de Diciembre del 2015.**

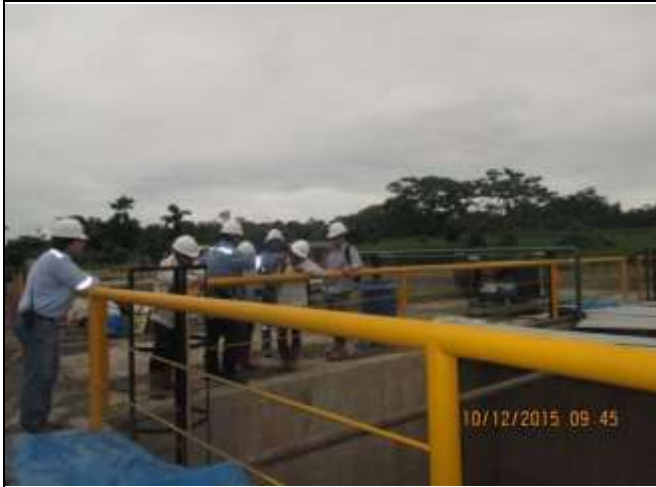
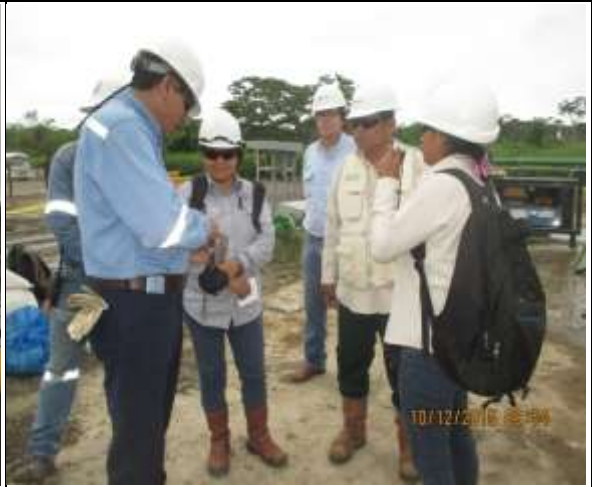
En la imagen podemos apreciar monitores y los supervisores verificando en el cellar donde que el ing. Dionisio Ascuña explicando sobre el funcionamiento del tratamiento de aguas de producción que proviene de la plantas de líquido de gas natural.

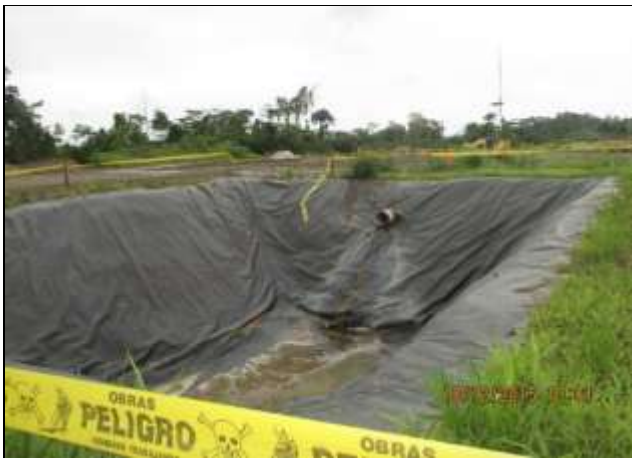
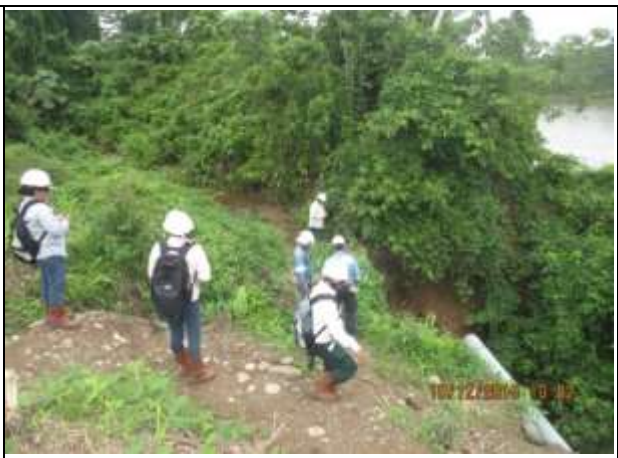
Los monitores del PMA-BU también verificaron el estado de las estructuras de drenaje pluvial del área del pozo 1005.

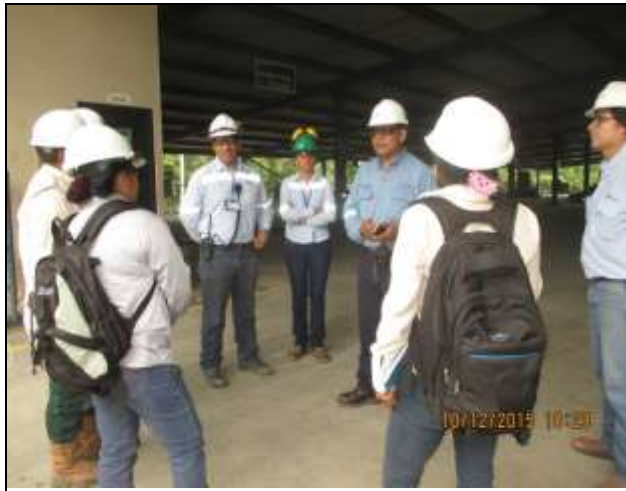
En esta imagen podemos apreciar donde que el ing. Dionisio y los trabajadores de la contratista GreenCare, explicando sobre el almacenamiento y manejo de los residuos peligrosos que vienen de las diferentes locaciones de Pluspetrol.

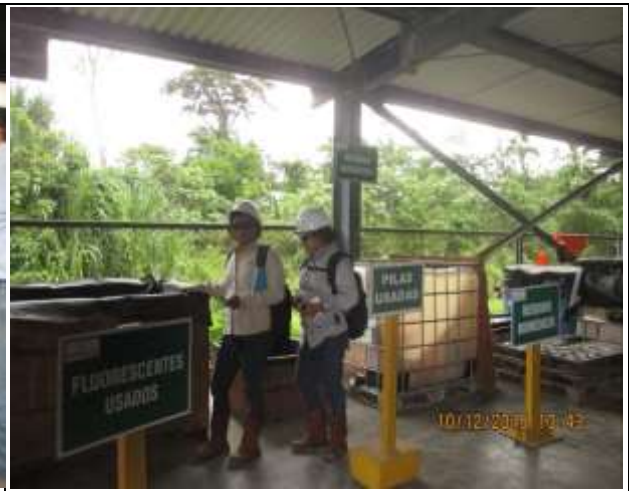
Monitoras verificando las cajas contenedoras de fluorescentes usados, pilas usadas, baterías.

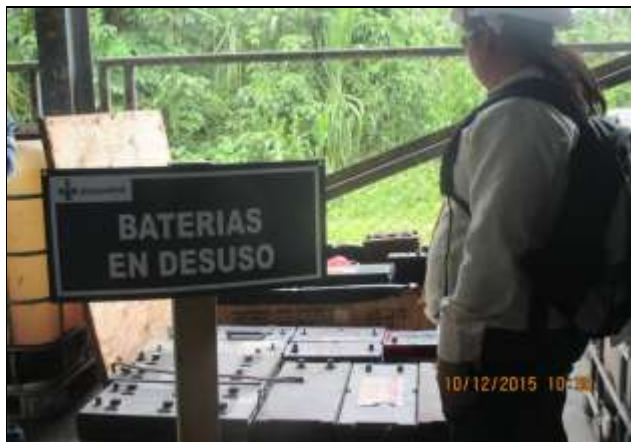
Monitora Paulina Vargas verificó el área donde se depositan las baterías usadas.

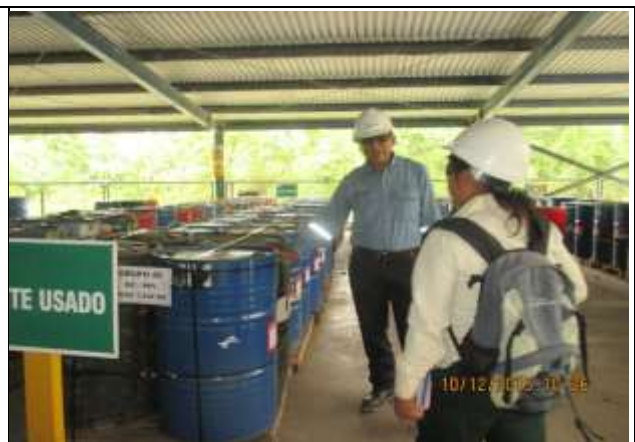
El supervisor explicando sobre el almacenamiento y disposición de aceites usados y lixiviados.

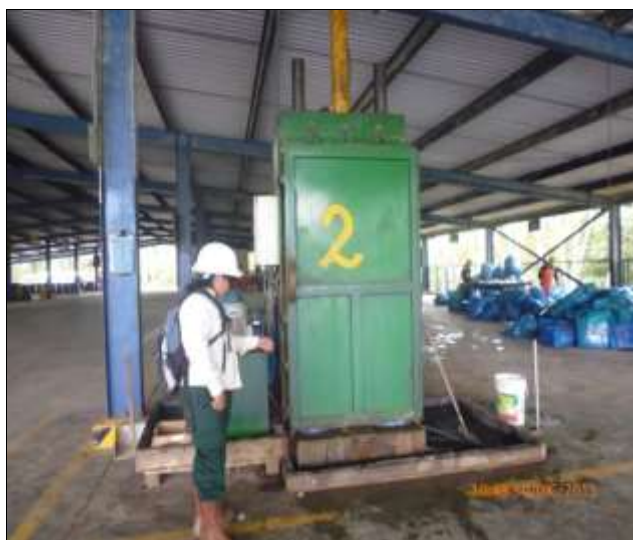
Monitora Paulina Vargas verificando la compactación hidráulica para minimizar los residuos inorgánicos no peligrosos.

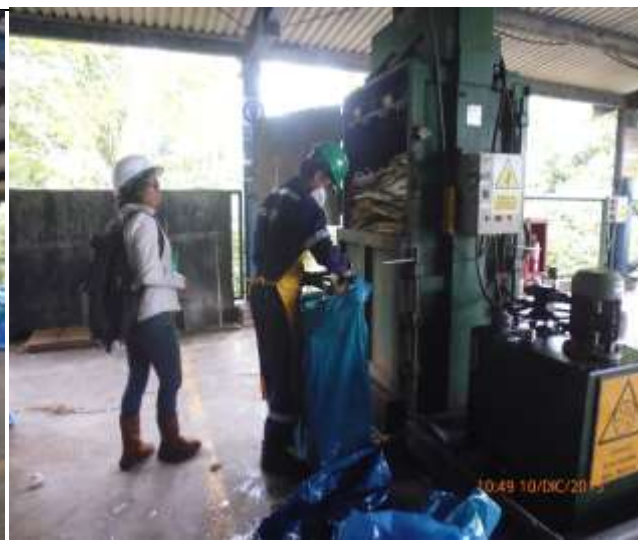
La monitora Paulina Vargas visualizando la compactación de papeles y cartones.
