**PROGRAMA DE MONITOREO AMBIENTAL COMUNITARIO DEL BAJO  
URUBAMBA (PMAC-BU)**

**AYUDA MEMORIA DE VERIFICACIÓN DE LOS TRABAJOS DE LIMPIEZA Y  
REMEDIACIÓN EN LA PK 5+350 DEL DERECHO DE VIA SAN MARTÍN 1-  
MALVINAS, AMBITO DE LA CN DE CAMISEA**

**Camisea, 4 de Mayo del 2016**

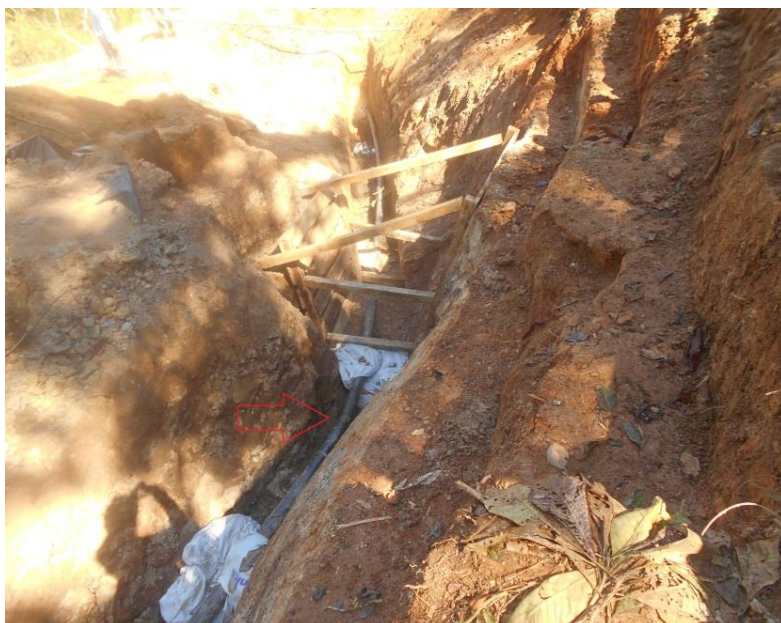
El Ing. Gustavo Suárez, indicó que el día primero (1) de mayo se encontró la falla en el ducto tratándose de una fisura ubicada en un dobléz del ducto cerca una de las juntas o empalme del tramo desenterrado del diésel-ducto. Cabe señalar que los empalmes de tubo a tubo se dan cada 12 metros (largo de un tubo).

**Vista de la sección del diésel –ducto donde el personal de la empresa encontró la fisura del ducto por donde salió el hidrocarburo.**

El supervisor de medio ambiente, señaló que los trabajos de limpieza de la zona afectada continuarán, y sobre la fisura, mencionó que aún no se ha definido si se colocará una grapa en el punto de la fisura o un cambio de la sección del ducto.

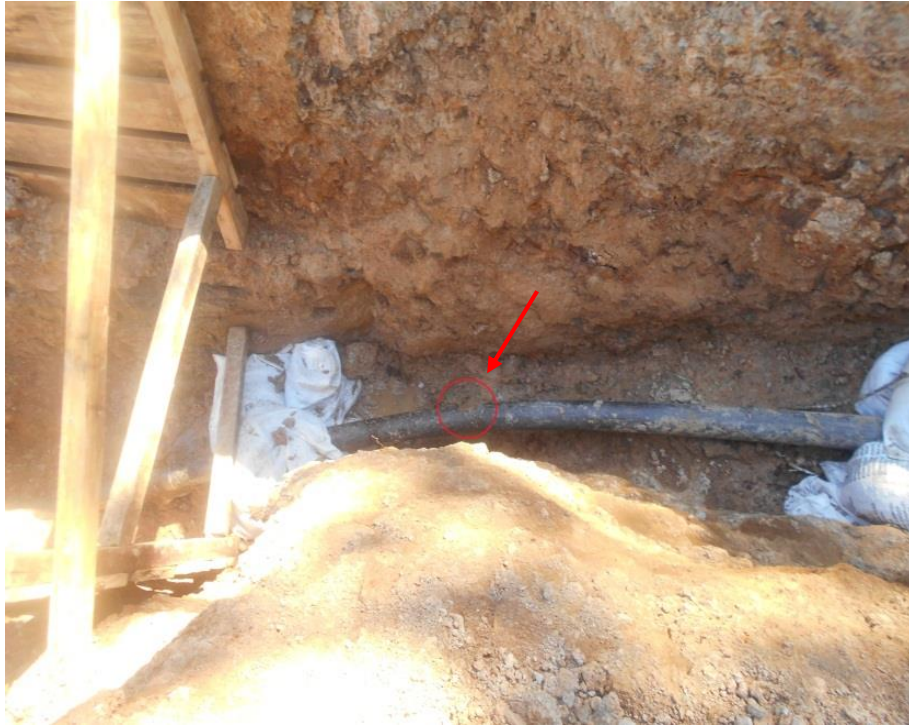
Se pudo ver que la fisura está en un dobléz del diésel-ducto y la causa de este dobléz –aún es una hipótesis- podría haberse dado por la presión ejercida por el peso de la tierra que cubre en este tramo la sección del diésel-ducto y al darse la presurización salió el diésel por esa fisura que ya habría existido. Estas causas –según nos mencionaron- aún están en averiguaciones técnicas.

**Punto donde se ubica la fisura. Sus dimensiones aún están por determinar. Nótese la doblez del diésel –ducto.**

Por su parte, el Ing. José Bermeo, supervisor de INMAC, indicó que se hará los análisis para determinar la causa de la fisura y sobre esa información proponer medidas de mejora.

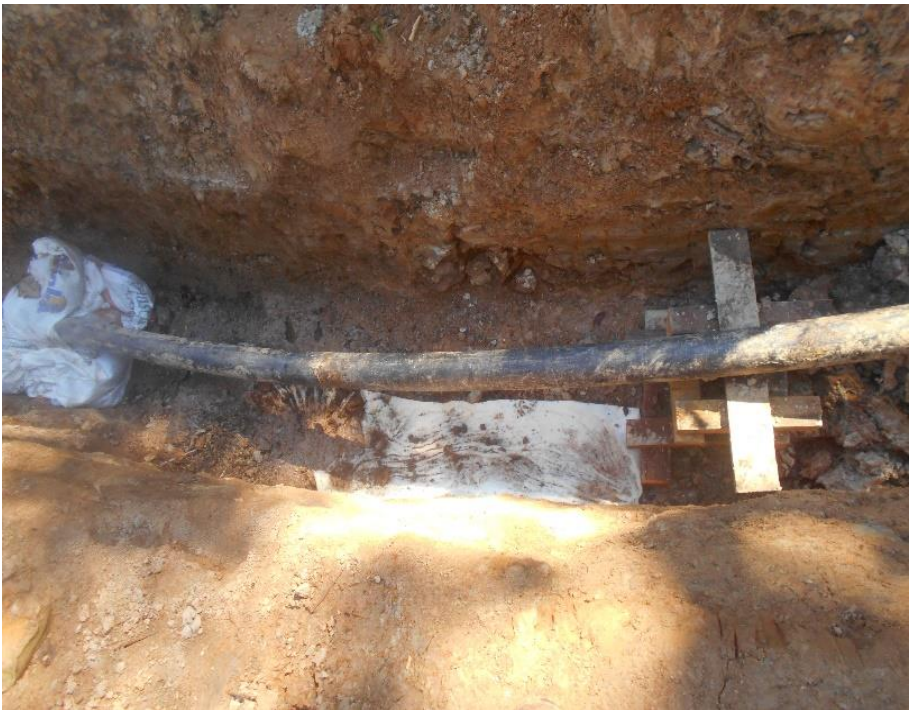
**En la vista se puede ver el colocado de paño de absorbente debajo del ducto como medida de prevención**
