**PROGRAMA DE MONITOREO AMBIENTAL COMUNITARIO DEL BAJO
URUBAMBA (PMAC-BU)**

**AYUDA MEMORIA DE VERIFICACIÓN DEL INCIDENTE POR CAIDA DE
RESIDUO LIQUIDO PELIGROSO (MEZCLA DE AGUA, DIESEL Y
LUBRICANTE) EN EL RIO URUBAMBA, AMBITO DE LA COMUNIDAD
NATIVA DE KIRIGUETI**

Camisea, 21 de diciembre del 2016

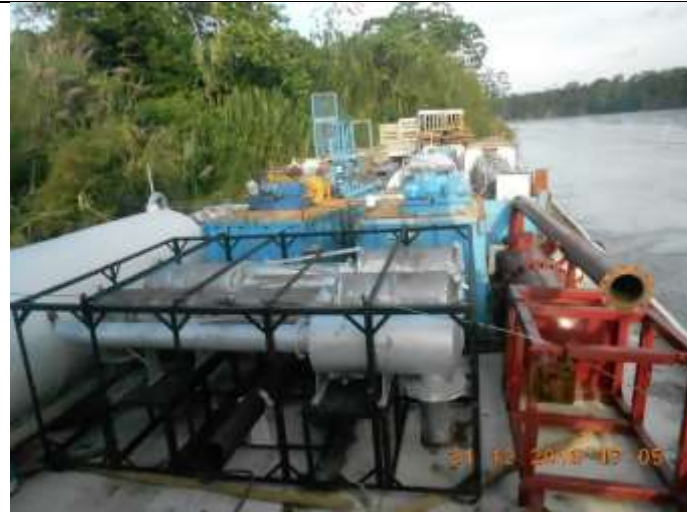
En la imagen, se aprecia la carga que transportaba la motochata “pacífico VII”, que comprendía de tanques de agua vacíos y partes de equipos de perforación.

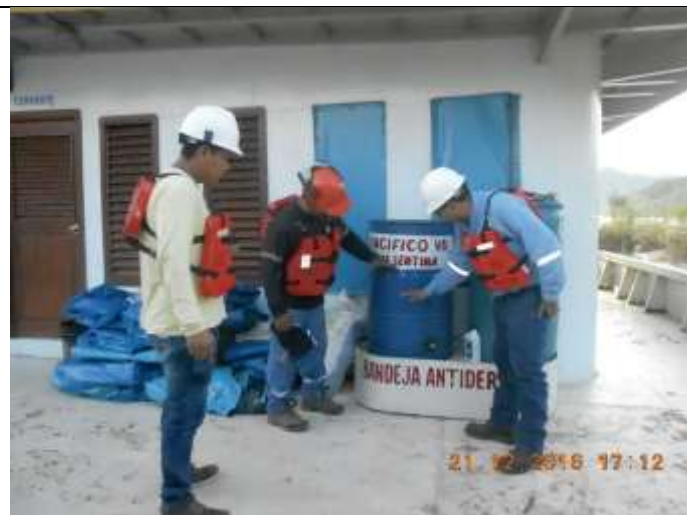
Los integrantes del PMAC conversaron con el patrón de la embarcación, el Sr. Hércules Dahua Gonzales, quién les manifestó que el incidente ocurrió a aproximadamente 11:40 de la mañana, cuando en una curva la proa de la unidad fluvial chocó contra una de las orillas del río Urubamba provocando un fuerte movimiento, el cual hizo que un cilindro, que se encontraba en la motochata conteniendo en su interior aproximadamente 4 galones de residuo líquido peligroso (mezcla de agua, diésel y lubricante), proveniente de la limpieza de la casa de fuerza (lugar donde se encuentra el motor de la embarcación) volteara en la plataforma de esta. Inmediatamente, la tripulación de la nave aplicó las medidas de contingencia, recuperando así 3 galones de la mezcla y perdiéndose 1 en las aguas del río Urubamba, indicó el patrón. En adición, el encargado de la embarcación explicó a los monitores que la nave transportaba tanques vacíos de agua y maquinarias utilizadas en perforación.

En esta otra imagen, se observa al encargado de la embarcación, Sr. Hércules y el Ing. Oswaldo Ramírez de PPC, señalando el cilindro que contenía los 4 galones de la mezcla peligrosa.

En su intervención, el Ing. Oswaldo, recomendó al encargado que aseguren bien los cilindros para evitar nuevamente un incidente como este.

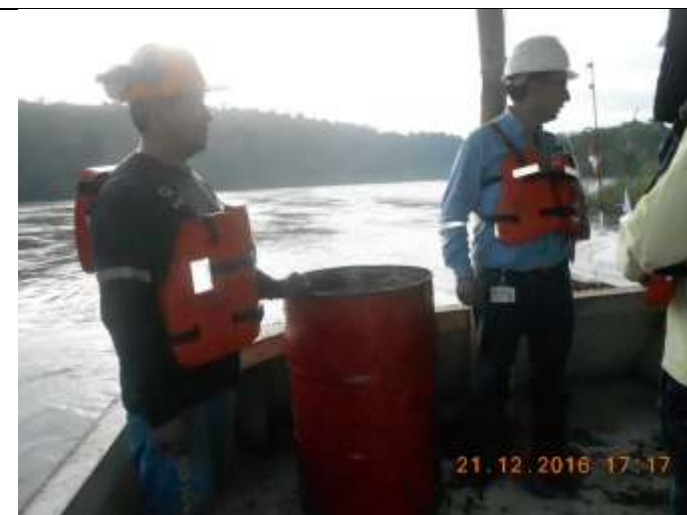
En la imagen, se aprecia el cilindro en la que se recuperó la mezcla de agua, diésel y lubricante.

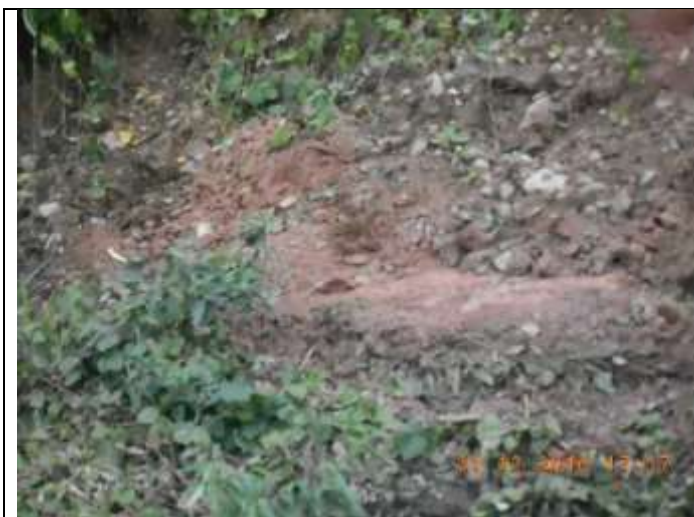
Los integrantes del PMAC verificaron la plataforma de la embarcación, donde ocurrió el incidente, así como también la zona del impacto en la orilla del río y, finalmente, las aguas del mismo, en la que no se evidenció películas visibles de hidrocarburo.

En esta imagen, se ve la zona donde impactó la proa de la embarcación, en una de las orillas del río Urubamba, a la altura de la boca del río Piccha.

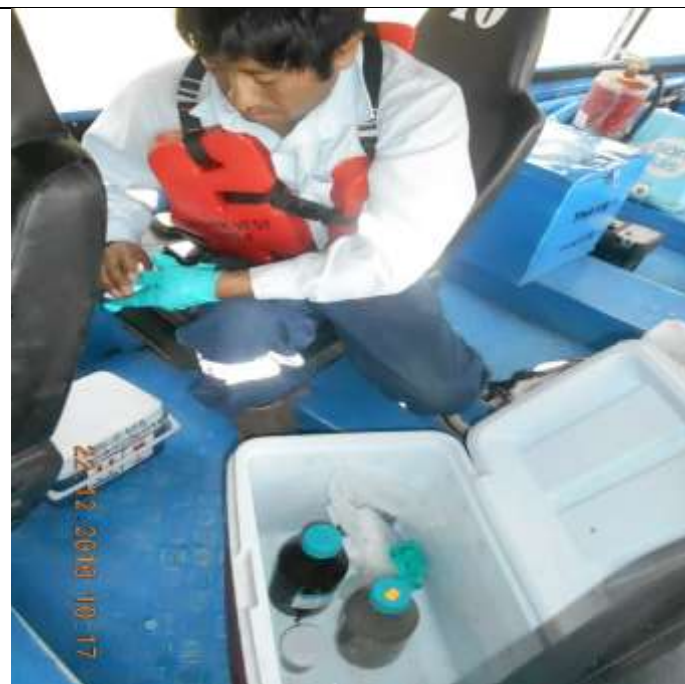
Código: LT 56-CRURU-B-NP

En esta otra imagen, se aprecia al analista de campo de CORPLAB, Ing. Julio Lemachi, realizando la toma de muestras de agua.

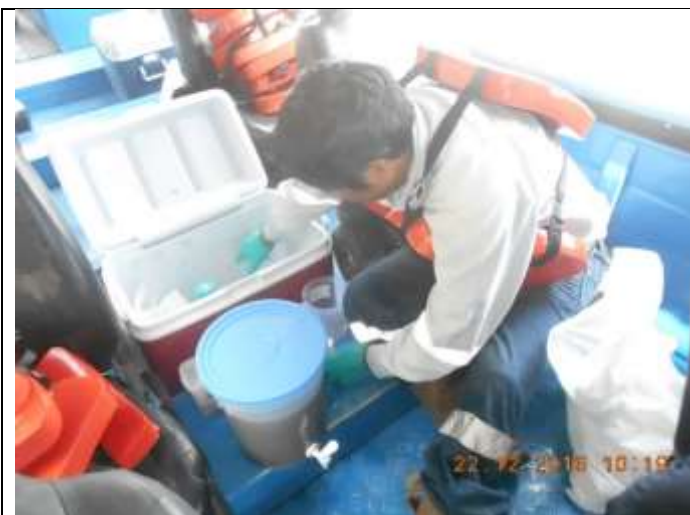
Código: L56-CRURU-B-NP

Aquí se observa la toma de muestra de agua en el segundo punto a 500 m de aguas abajo del lugar del incidente.

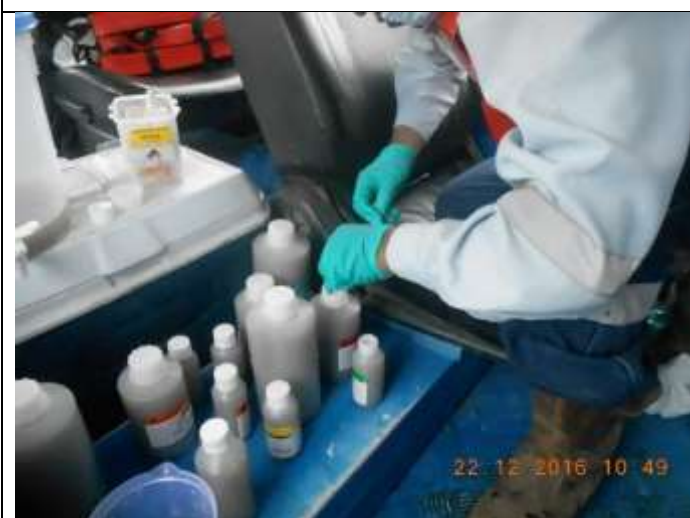
Código: L56-CRURU-C-NP

En la imagen, se observa la toma de la tercera muestra de agua a 500 m aguas arriba del lugar del incidente.
