**PROGRAMA DE MONITOREO AMBIENTAL COMUNITARIO DEL BAJO
URUBAMBA (PMAC-BU)**

**AYUDA MEMORIA DE VERIFICACION DE ESTADO DE LA VÁLVULA DEL
LINE-BREAK DEL FLOWLINE MIPAYA – BASE NUEVO MUNDO**

Camisea, 23 de enero 2016

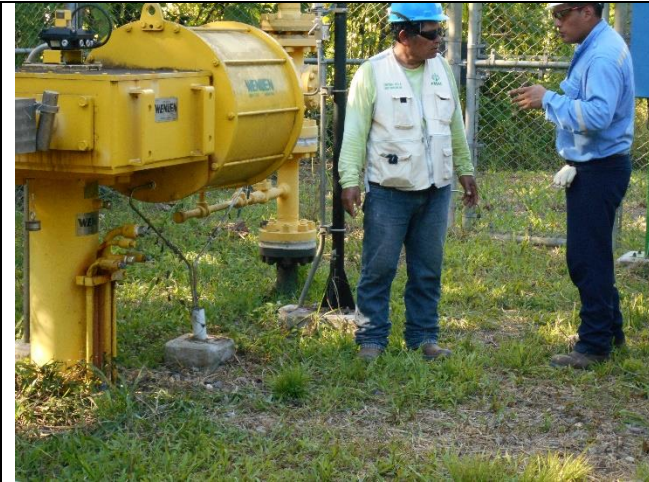
- El “fitting-conector” ya se encontraba cambiado y la línea presurizada (se visualizó una pantalla indicando una presión de 1592 PSI).
- No había indicios de liqueo ni fuga alguna ni en el punto ni en los alrededores.

El sr. Cristóbal Ríos, vicepresidente del PMAC-BU, realizando las consultas sobre el evento ocurrido y verificando el estado de la zona del Line-Break.

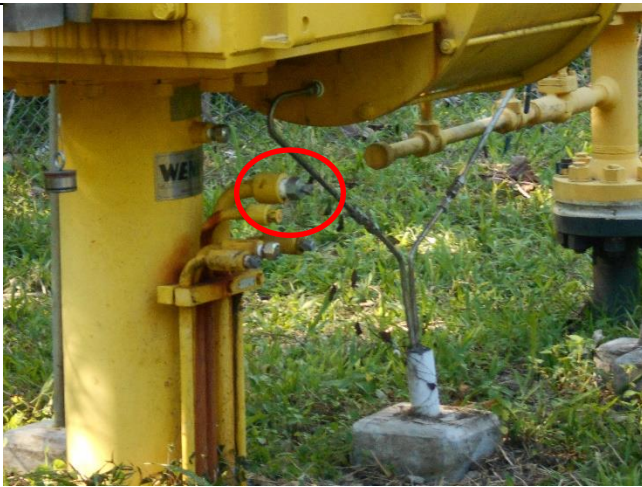
El Ing. Jorge Caso, encargado del área explicó que el día jueves 21 se había detectado una emisión fugitiva de gas seco debido a una falla en el “fitting-conector” de la válvula del Line-Break.

Vista cercana de las válvulas donde se ha realizado el cambio de un "fitting-conector"

El supervisor indicó que el día jueves 21 por la mañana, se pudo detener el paso de gas seco para realizar el cambio del “fitting-conector”.
