**PROGRAMA DE MONITOREO AMBIENTAL COMUNITARIO DEL BAJO URUBAMBA
(PMAC-BU)**

**AYUDA MEMORIA DEL INCIDENTE POR DESENGANCHE DE CUBOS DE CEMENTO DESDE
UN HELICOPTERO EN PROYECTO DEL NUEVO DUCTO FLOW LINE CASHI 1- MALVINAS EN
EL SECTOR DE LA PK 24+100, OCURRIDO EL 06 DICIEMBRE DEL 2018, EN EL ÁMBITO DE
MALVINAS.**

Camisea, 22 diciembre 2018

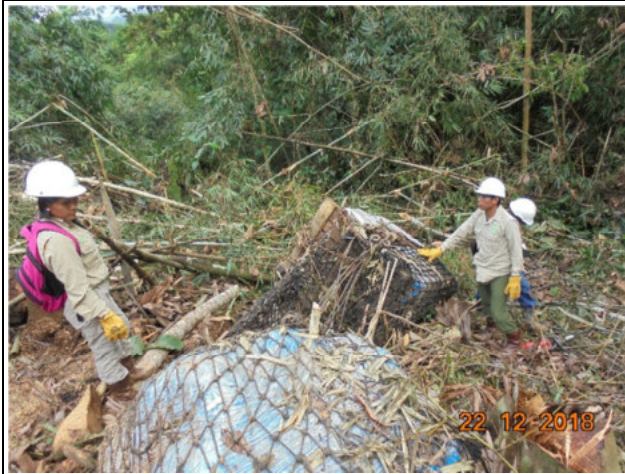
El equipo del PMAC BU pudo verificar que el material o carga se encuentra en buen estado a 50m aprox. de distancia del DdV y que está listo para su retiro de la zona, la misma que se encuentra debidamente liberada por un desbroce de vegetación de aprox. 50m². La extracción de la carga está siendo programada para los próximos días.

Asimismo, el equipo del PMAC BU verificó que no hubo rotura de los sacos de cemento, ni hubo afectación ambiental alguna.

En la imagen se aprecia al equipo del PMAC BU verificando el punto de desenganche y carga compuesta por 02 chinguras con pallets de cemento en la PK24+100 del Nuevo Ducto Flowline CASH1-MLV.

Finalmente, la empresa PPC remitirá al PMAC-BU las evidencias del retiro de la carga y si el PMAC BU lo considera necesario se programara una visita de verificación en el mes de enero del 2019 a la zona.

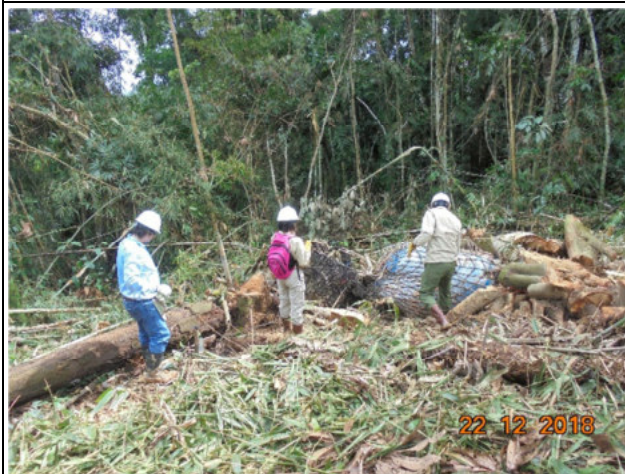
En la imagen se aprecia al equipo del PMAC BU verificando la carga desenganchada compuesta por 02 chinguras con pallets de cemento (03 toneladas de peso aprox.).

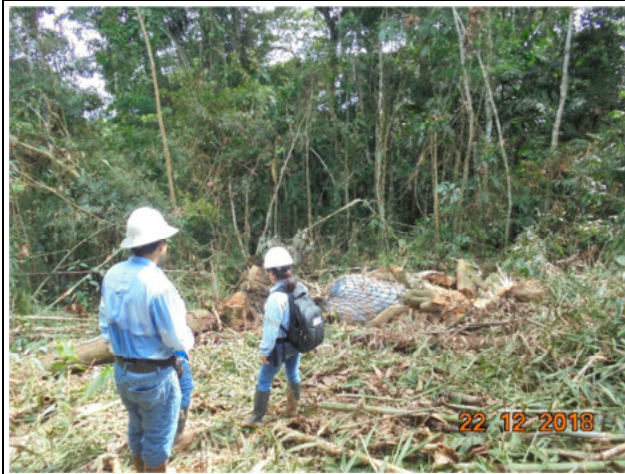
En la imagen se aprecia el lugar de la caída del cemento. El área tiene un desbroce de vegetación de aproximadamente 50m² para el retiro y levantamiento de la carga.
