**PROGRAMA DE MONITOREO AMBIENTAL COMUNITARIO DEL BAJO URUBAMBA
(PMAC-BU)**

**AYUDA MEMORIA DE LA CUARTA VERIFICACION DEL INCIDENTE POR DERRAME DE LÍQUIDOS
DE GAS NATURAL EN LA QUEBRADA KEMARIATO Y RIO URUBAMBA, AMBITO DEL AR TÚPAC
AMARU**

Camisea 20 de Febrero del 2017

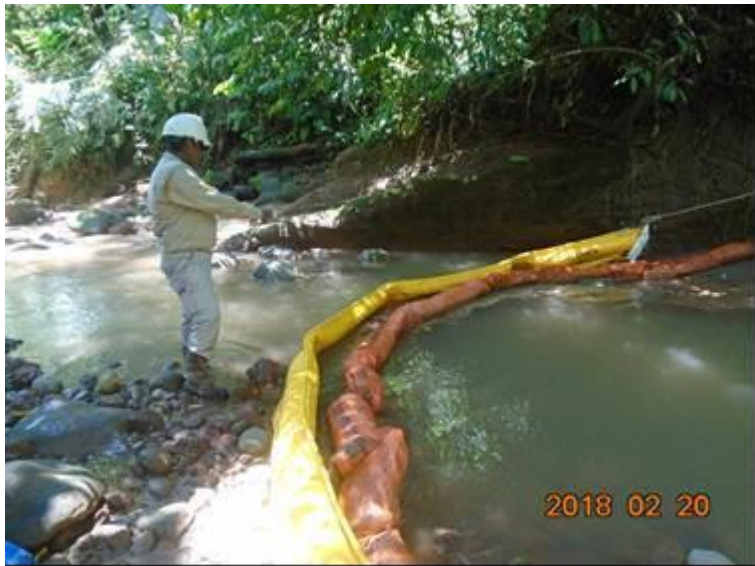
La verificación se inició en las inmediaciones de la desembocadura de la quebrada Kemariato. Se pudo ver las barreras de contención que aún permanecen en el cauce del cuerpo de agua. Durante el recorrido inicial, se presenciaron restos de paños absorbentes destrozados en ambas orillas de la quebrada, entre el sector de las barreras de contención 10 y 11; asimismo, se vio a Biólogos de la Consultora Ambiental Knight Piésold que retornaban a su campamento con equipos de evaluación biológica, como trampas para capturas de ratones.

En esta imagen se aprecia al Sr. Gabriel Menkori, presidente del PMAC-B, verificando la barrera de contención colocada en la quebrada Kemariato, en la actualidad no se presencié trazas de hidrocarburos.

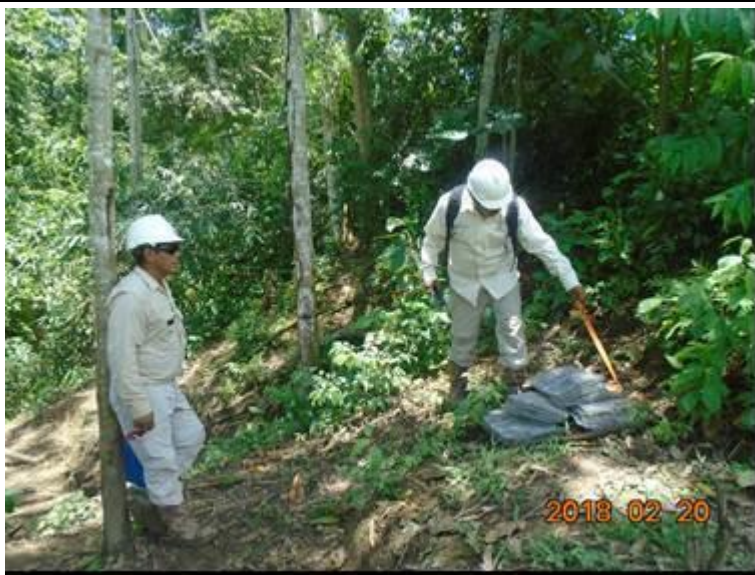
En esta imagen se aprecia a los monitores del PMAC BU, verificando trampas Tomahawk utilizadas por los biólogos para la captura de roedores.

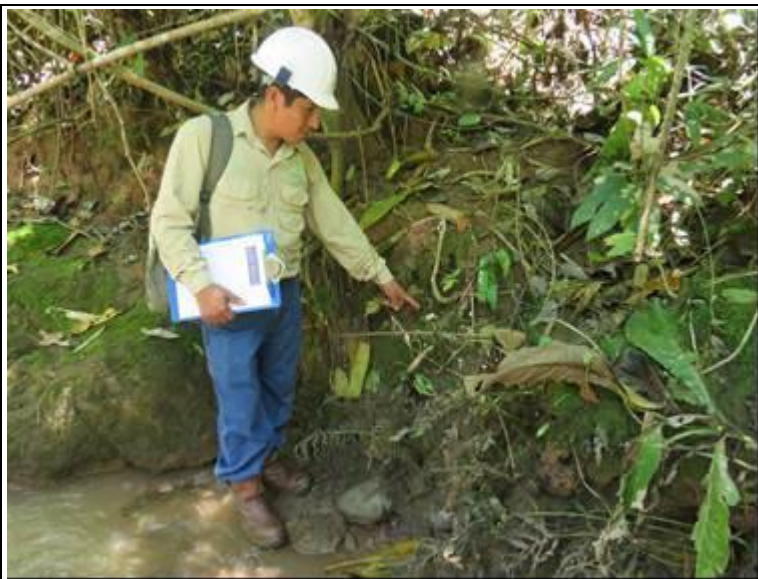
En esta imagen podemos apreciar al Sr. Juan Cárdenas, monitor del AR Túpac Amaru, verificando la presencia de paños absorbentes destrozados en la orilla de quebrada Kemariato.

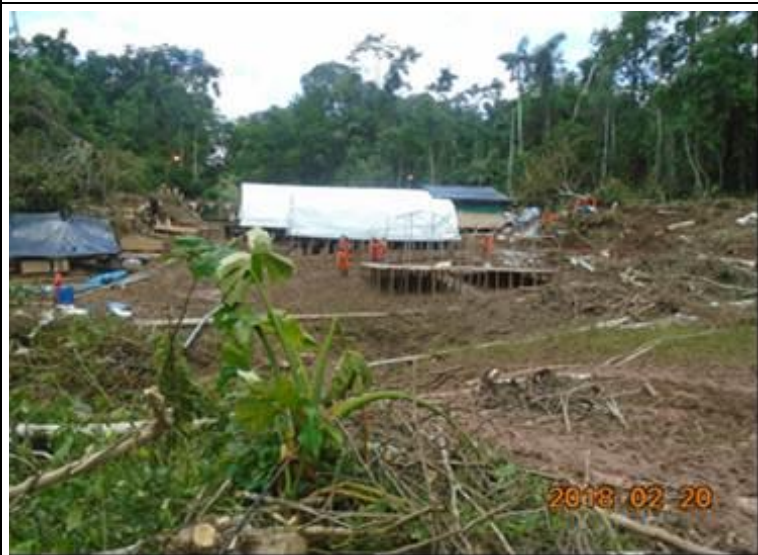
Prosiguiendo el recorrido a través de un acceso llegamos al sector del KP 8 +300 del DdV, donde pudimos registrar un campamento que se encuentra en proceso de construcción e implementación; además, se vieron 02 retroexcavadoras realizando trabajos de movimiento de tierra. También se constató el acopio de listones para construcción, cilindros con diesel dispuestos en el suelo y que no cumple las condiciones de seguridad, algunos acueductos que no cumplen su función y que se encuentran instalados de manera inadecuada, un generador que no tiene bandeja de contención, ni tampoco techo y expuesto directo al suelo en el sector del Kp 8+400, a un costado de DdV.

Vista panorámica del campamento en construcción por el personal de la empresa AMDP, en donde se vio maquinarias pesadas operando para la construcción e implementación del campamento en el KP 8+300 aprox.

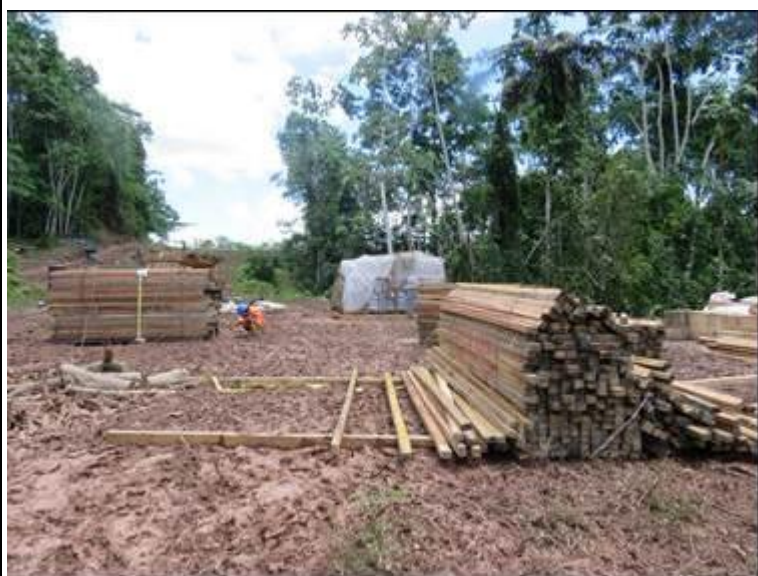
En la imagen se puede apreciar el acopio de listones para la construcción del campamento, que son trasladados vía aérea desde la localidad de Kiteni.

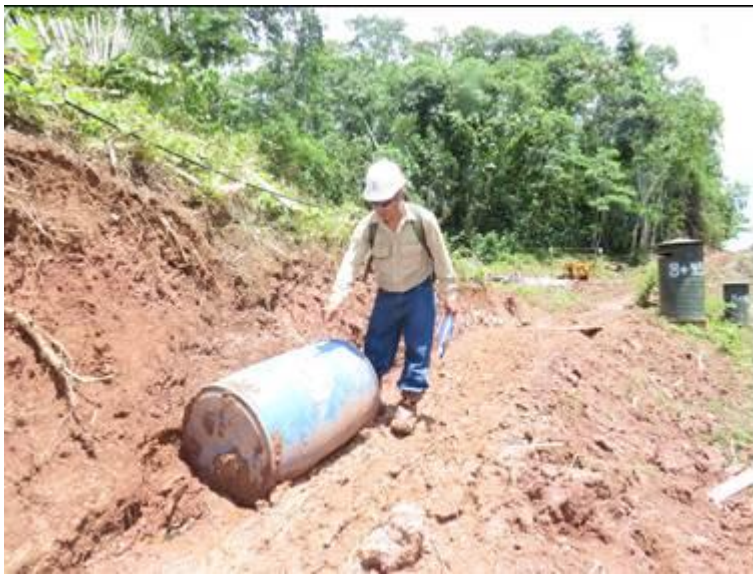
En esta imagen podemos apreciar al Sr. Juan Cárdenas, monitor AR Tupac Amaru, verificando la presencia de cilindros con diesel dispuestos en el suelo y que no cumple las condiciones de seguridad.

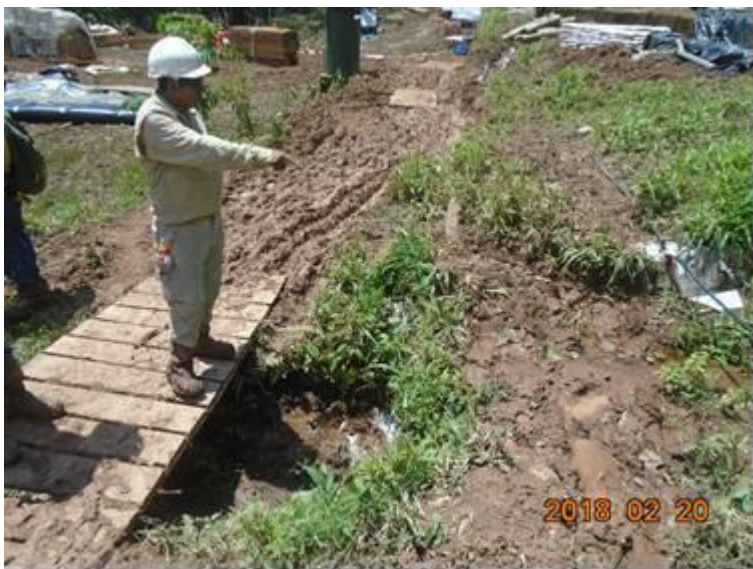
En la imagen se aprecia al Sr. Gabriel Menkori, señalando el acueducto que se encuentra colapsado cerca al área del generador y que no cumple su función; necesita mantenimiento.

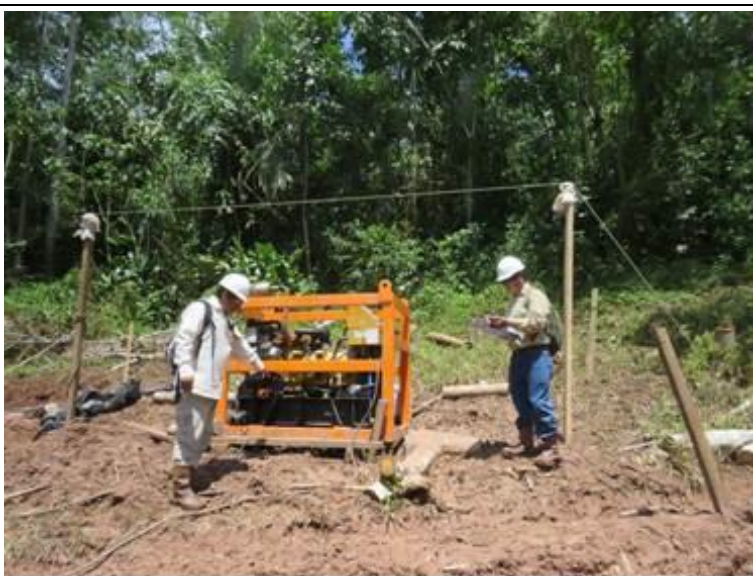
En la imagen se aprecia 01 generador que no cuenta con bandeja de contención y techo. Esta ubicado entre las coordenadas 725347 E; 8691707 N.

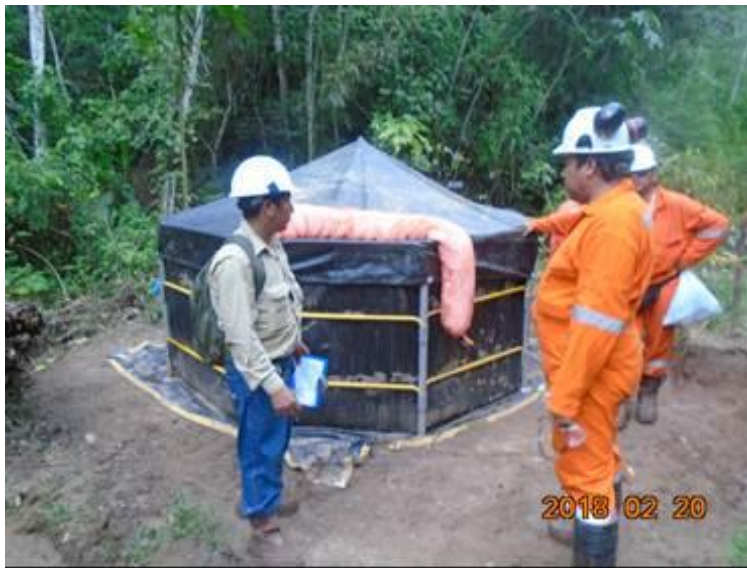
En la imagen se aprecia la verificación del Fast Tank o tanque donde se almacenan los hidrocarburos recuperados del lugar. Los paños de las barreras de contingencia son depositados en este lugar, y luego son trasladados hacia la localidad de Kiteni por vía aérea.
