**PROGRAMA DE MONITOREO AMBIENTAL COMUNITARIO DEL BAJO
URUBAMBA - PMAC-BU**

AYUDA MEMORIA

**VERIFICACIÓN DEL INCIDENTE POR EMISIÓN
FUGITIVA DE GAS EN EL LINE BREAK DE LA
PLATAFORMA MIPAYA - AMBITO DE LA COMUNIDAD
NATIVA KIRIGUETI, REALIZADO EL 18 DE ENERO DEL
2015**

Camisea 19 de Enero 2015

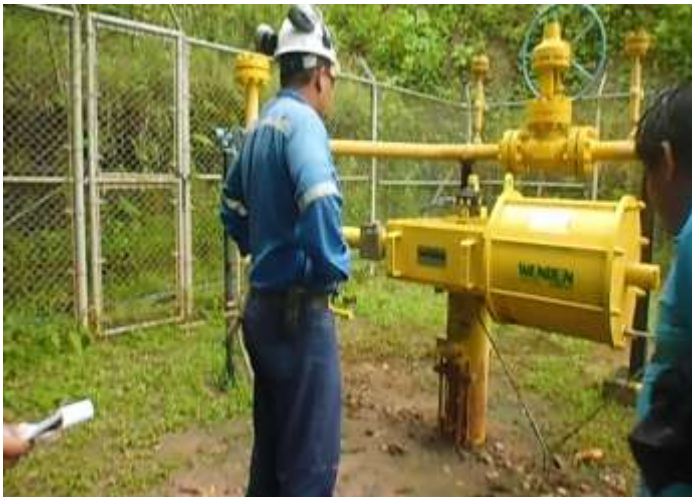
A las 8 am del 18 de enero, las personas arriba mencionadas, salimos de la CN Kirigueti hacia la Plataforma Mipaya, que se encuentra dentro del ámbito de la comunidad de Kirigueti. A las 10 am aproximadamente, se arribó al lugar, encontrandonos con el Ing. Juan Martinez, operador de la locación, luego nos dirigimos al Line Break de la línea de conducción de Mipaya a Malvinas, donde nos mencionó que el incidente se identificó el día 14 de enero a las 18: 00 horas.

Seguidamente mencionó, que el día 15 de enero a las 2 de la tarde autorizaron para la acción de despresurización y el 16 de enero se realizó la reparación y cambio del perno que generó la emisión.

En esta imagen se aprecia que el operador de la planta, explicando el detalle del incidente.

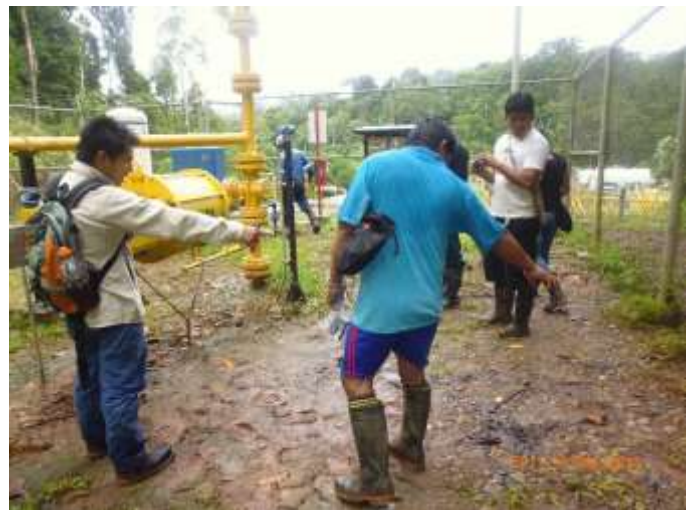
En el sitio donde se produjo la emisión fugitiva, se pudo observar en el suelo rastros de hidrocarburo en un área de 2 x 5 metros (10 m2) aproximadamente.

Monitor de la comunidad y directiva de la comunidad observando el área donde existen los rastros de hidrocarburo en el suelo.

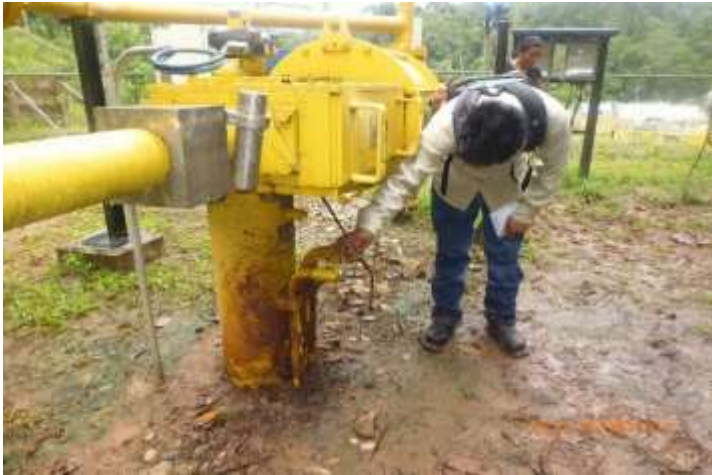
Monitor Didier Choronto señalando el punto donde se produjo la emisión de gas de la Línea de Conducción Mipaya a Malvinas.

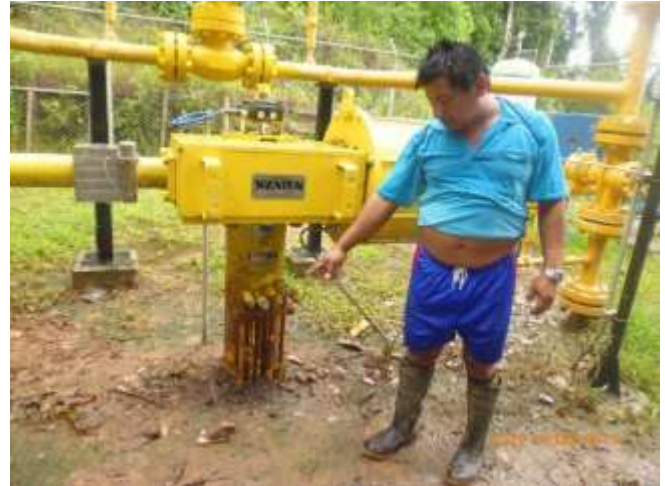
Jefe de la comunidad Job Corinti señala el punto donde se produjo la emisión del gas.
