**PROGRAMA DE MONITOREO AMBIENTAL COMUNITARIO DEL BAJO  
URUBAMBA (PMAC-BU)**

**AYUDA MEMORIA DE VERIFICACION INCIDENTE PK 20**

**Camisea, 21 de Abril del 2015.**

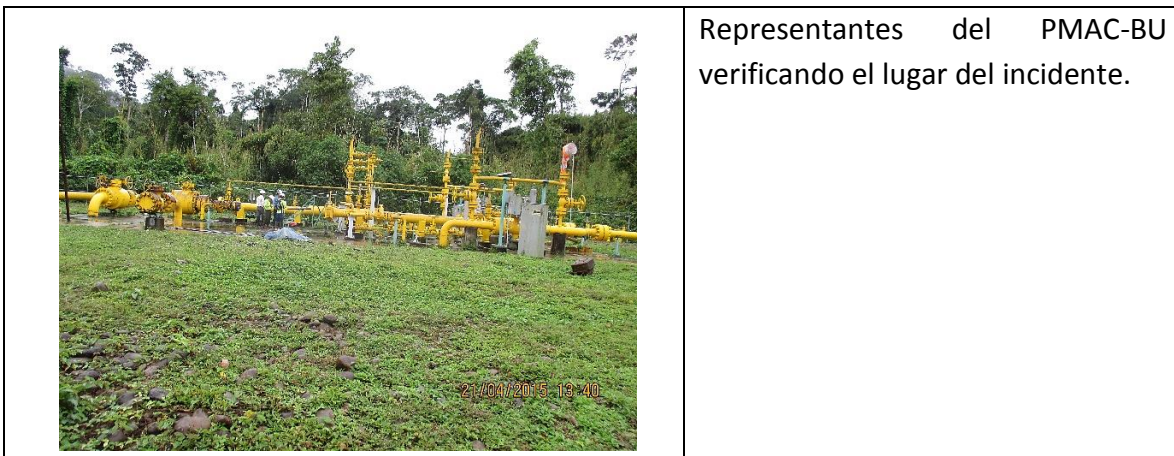
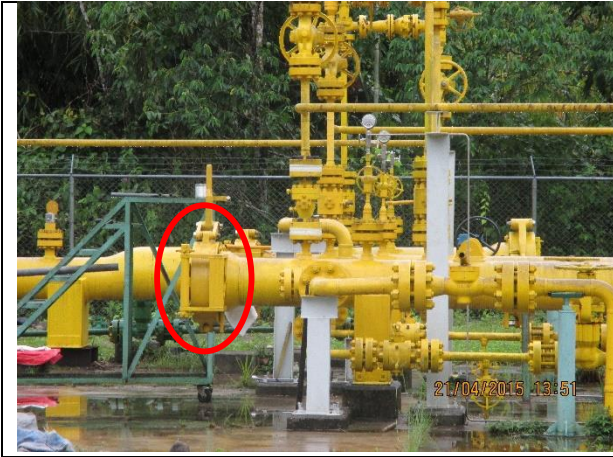
Se recibió información del encargado de producciones Iván Mallma Ventocilla que el 19 del presente siendo horas 4:00 pm personal de mantenimiento realizaba sus labores, en donde se percataron de una falla en la trampa de PIG de un empaque llamado O-RING produciendo una despresurización o venteo que fue lo que pudo oír un comunero, en el momento de la verificación se apreció que no hubo presencia de hidrocarburo alguno, luego el encargado de producción menciona que están a la espera de la llegada del nuevo empaque llamado O-RING que por motivo climatológico no fue posible su mantenimiento en su totalidad. Se espera que al día siguiente se culminen los trabajos de mantenimiento, también se apreció al personal de WOOD GROUP quienes se harán cargo del respectivo mantenimiento y cuando se culmine se harán pruebas para ver si está operativo.

Imagen en la que se aprecia el punto exacto donde ocurrió la falla del empaque llamado O-RING. Cabe indicar que la válvula se encontraba despresurizada y con los manómetros en cero.
