**PROGRAMA DE MONITOREO AMBIENTAL COMUNITARIO DEL BAJO
URUBAMBA (PMAC-BU)**

**AYUDA MEMORIA DE VERIFICACION DE POZO DE REINYECCION 1005
MALVINAS.**

Camisea, 29 de junio del 2015.

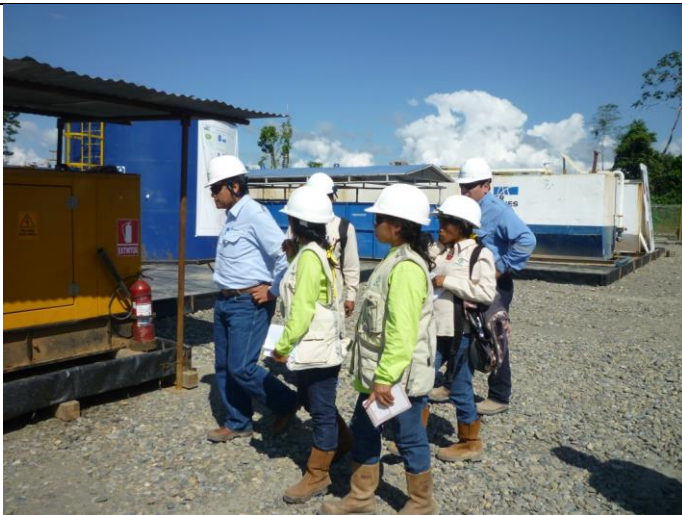
Monitores de PMAC BU verificando el área de pozo acompañado por el Company Man Pedro Santamaría y Dennis Gallegos supervisor de MA de PPC.

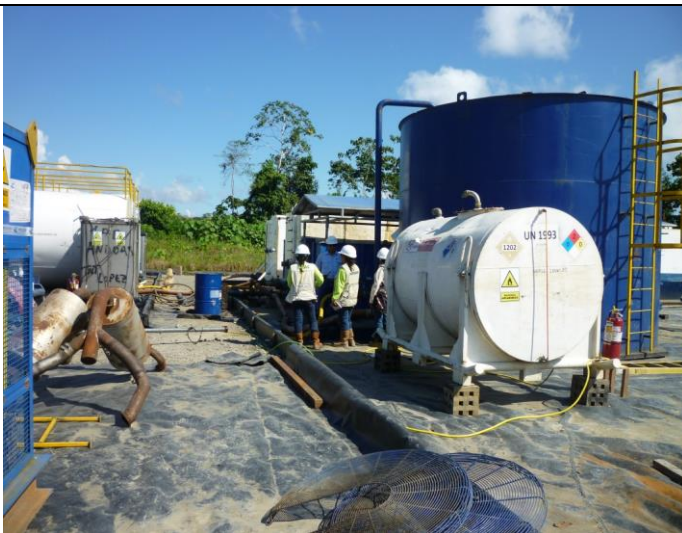
En esta imagen se puede observar los equipos que están alrededor del pozo para iniciar el mantenimiento Coiled Tubing.

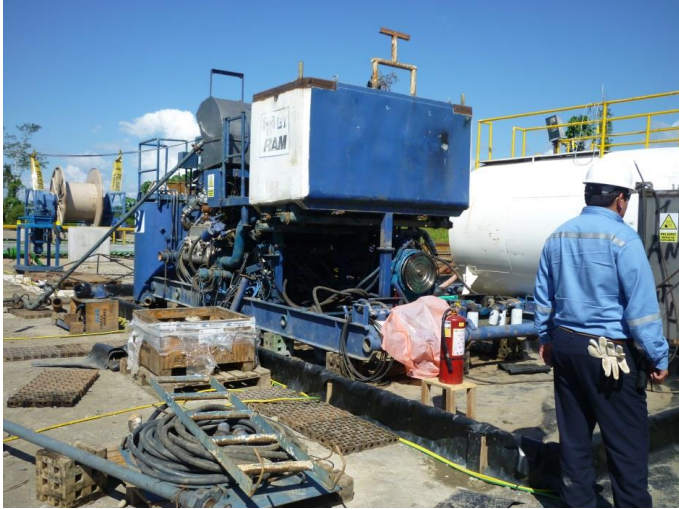
En esta otra imagen, se observa el motor RAM, parte del equipo de Coiled Tubing.

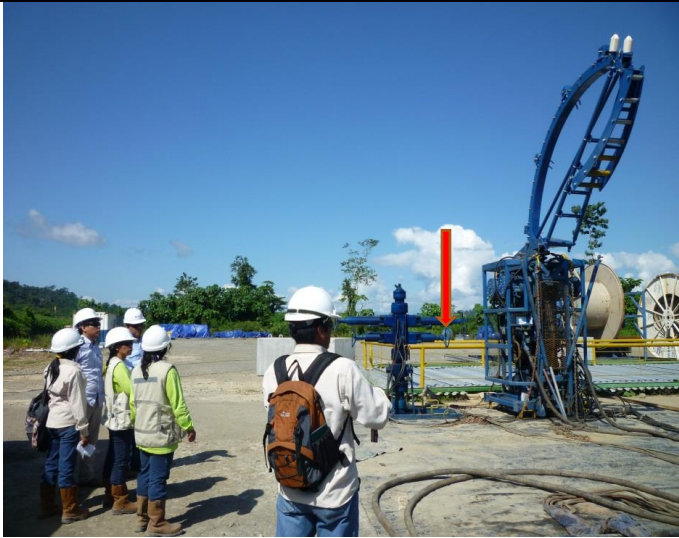
La imagen muestra a los monitores del PMAC BU verificando el área del Celler, el cual se encuentra cubierto con calaminas por estar inoperativo.
