**PROGRAMA DE MONITOREO AMBIENTAL COMUNITARIO DEL BAJO
URUBAMBA (PMAC-BU)**

**AYUDA MEMORIA DE VERIFICACION DE LA IDENTIFICACIÓN DE ESPECIES
DE ARBOLES PARA SER TALADOS EN EL CAMPAMENTO VOLANTE
CARACOL EN LA PK 4+200**

Camisea, 06 de julio de 2015

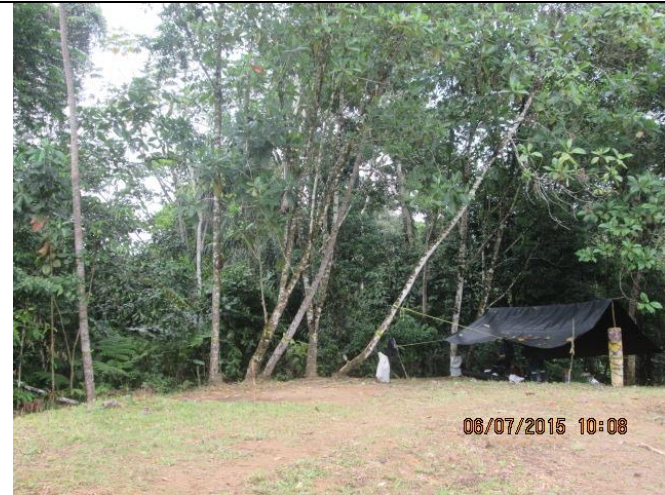
En esta imagen se aprecia los árboles que necesitan ser talados para la seguridad del CV Caracol.

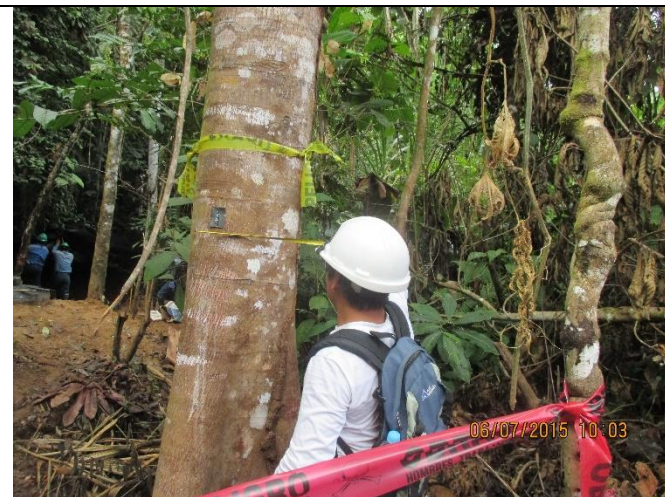
En esta otra imagen se aprecia al técnico socio ambiental midiendo el árbol Requía.

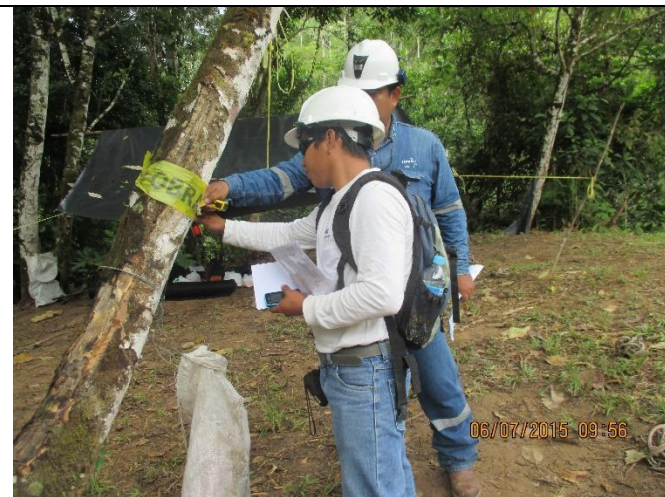
En esta imagen se aprecia al Técnico Socio Ambiental junto con el encargado del CV verificando las medidas de diámetro de los árboles.
