**PROGRAMA DE MONITOREO AMBIENTAL COMUNITARIO DEL BAJO
URUBAMBA (PMAC-BU)**

**AYUDA MEMORIA DE VERIFICACION DE LOS TRABAJOS DE PROTECCIÓN
RIBEREÑA EN EL KP 18+300 DEL DdV MALVINAS-SAN MARTÍN 1**

Camisea, 19 julio del 2105

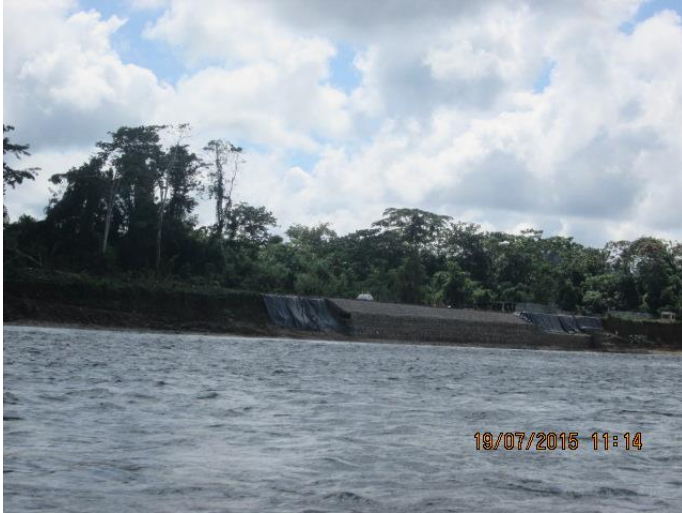
En esta imagen, se observa el muro gavión hasta el momento construido por la empresa INMAC en el PK 18+300 del DdV Malvinas-San Martín.

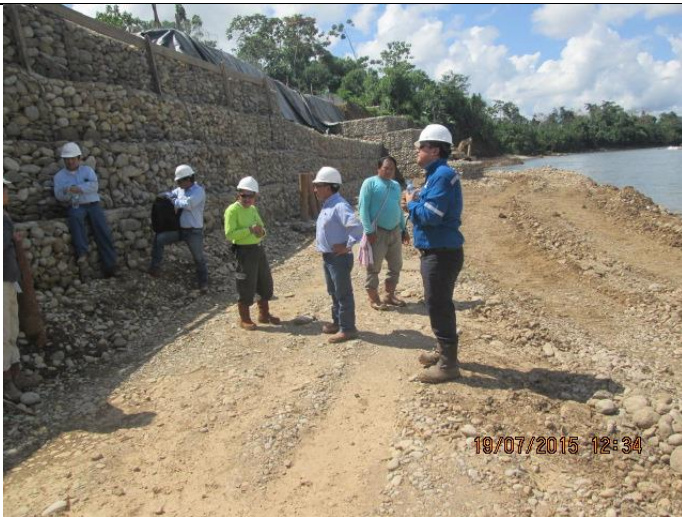
En esta otra imagen, se observa al operador de PPC dando detalles sobre los trabajos de protección ribereña, para evitar afectación alguna al ducto.

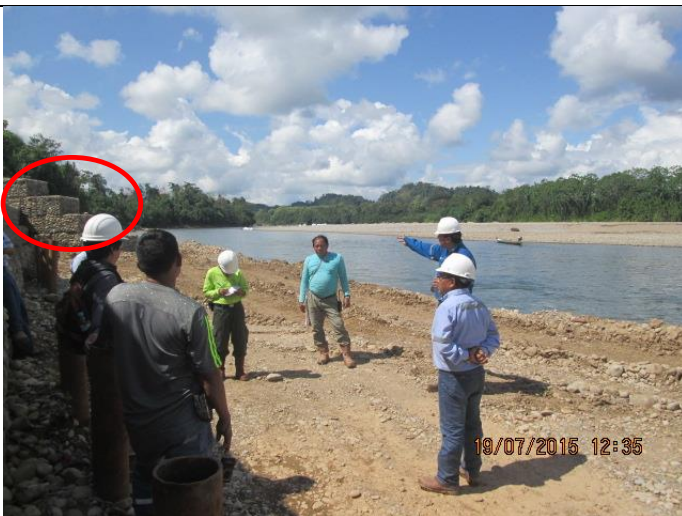
Aquí el operador de PPC señalando y explicando la función que cumplirán los “espigones” en la protección ribereña.

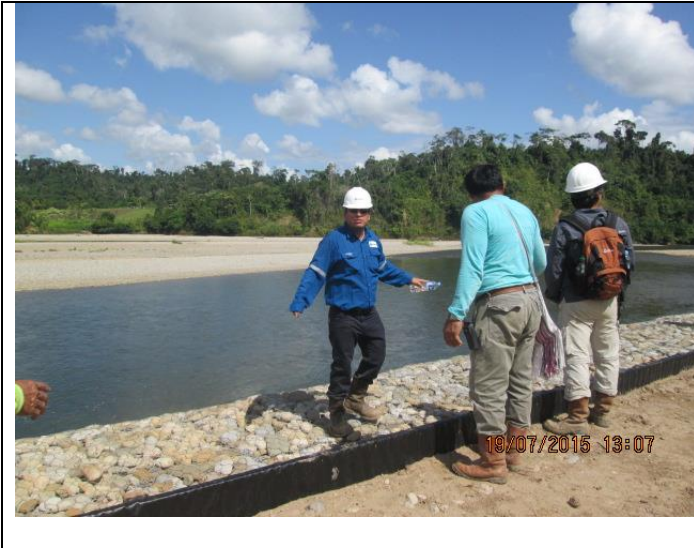
En esta imagen, se observa al operador de PPC y al sub jefe de la CN de Segakiato verificando la construcción dl “colchón de gavión construido en la parte alta del talud.
