**PROGRAMA DE MONITOREO AMBIENTAL COMUNITARIO DEL BAJO  
URUBAMBA (PMAC-BU)**

**AYUDA MEMORIA DE VERIFICACION CAMPAMENTO VOLANTE 24+700**

**Camisea, 09 de Setiembre de 2015**

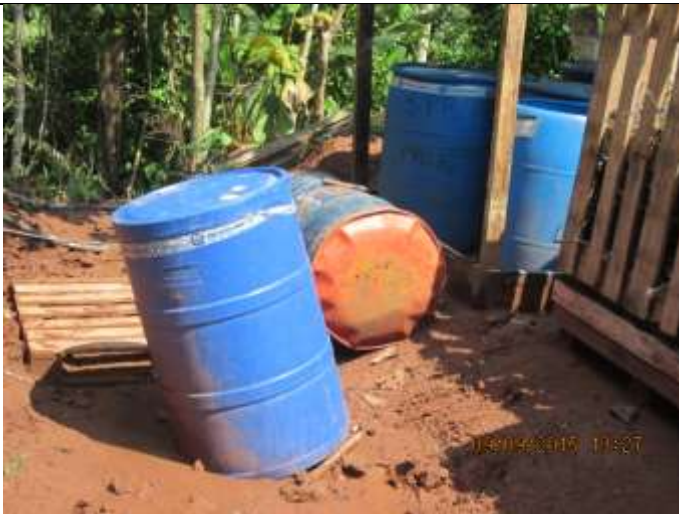
El recorrido se inició en las áreas de manejo de residuos sólidos, se recorrió el área donde se observó 2 cilindros colocado directamente en el suelo, fuera del PIT de manejo de residuos, estos cilindros contenían lodo de la planta de tratamiento de agua residual en su momento la observación fue levantada. El área de manejo de combustibles y lubricantes no cuenta con techo para la protección de la lluvia pero está cubierta con una geomembrana, tiene bandeja de contención en buen estado, el área está señalizada (letreros).

En la imagen se aprecia 2 cilindros puestos en el suelo sin la bandeja de contención, que contienen líquido de lodos de tratamiento de aguas residuales. Esta observación fue levantada inmediatamente durante la inspección.

<b>OBSERVACIÓN</b>	<b>RECOMENDACIÓN</b>	<b>ESTADO</b>
Se encontraron 2 cilindros fuera del PIT de manejo de residuos, conteniendo lodos de la planta de tratamiento de aguas residuales	-----	Levantada inmediatamente.

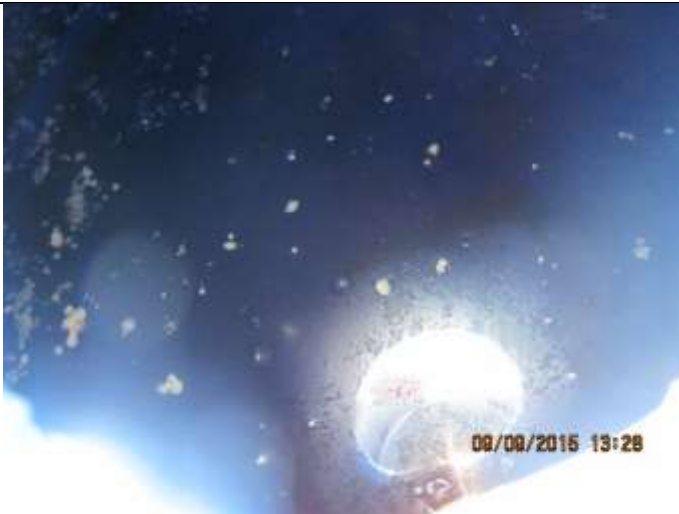
Notase la imagen de lo que contenía uno de los 2 cilindros: son lodos que salen de la planta de tratamiento de aguas residuales.

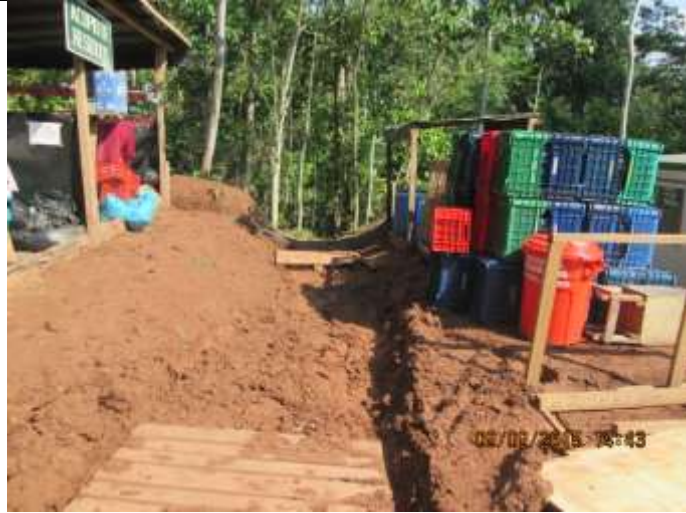
En la foto se puede observar que los 2 cilindros que se encontraban en el suelo ya habían sido recogidos por el personal de la contratista, levantándose así la observación en el mismo momento

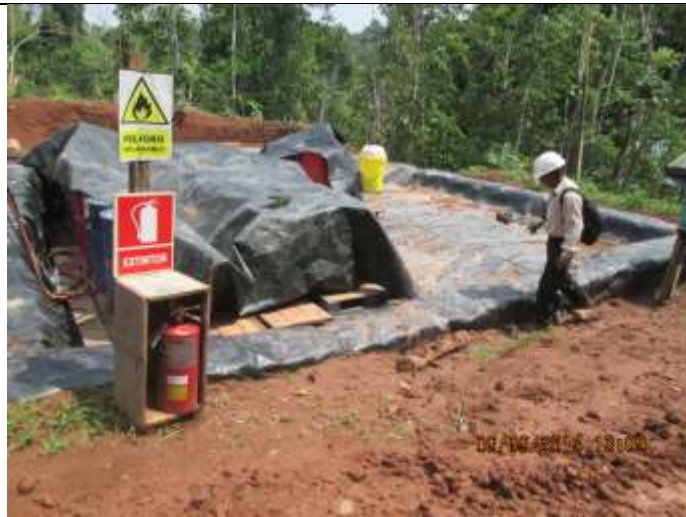
En la imagen se aprecia al monitor Leónidas Jeremías Delfín del ARC Shintorini supervisando el área de manejo de almacenamiento temporal de combustibles, la cual no cuenta con techo, pero se están los cilindros con geomembrana temporalmente.

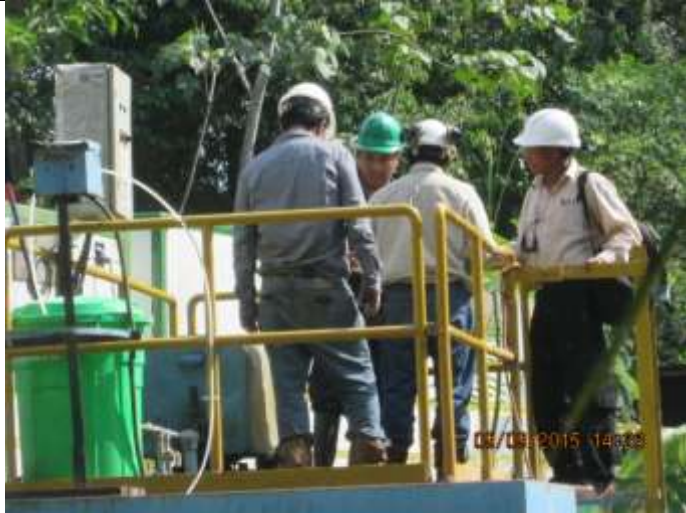
Se aprecia la inspección del área de manejo de aguas residuales.

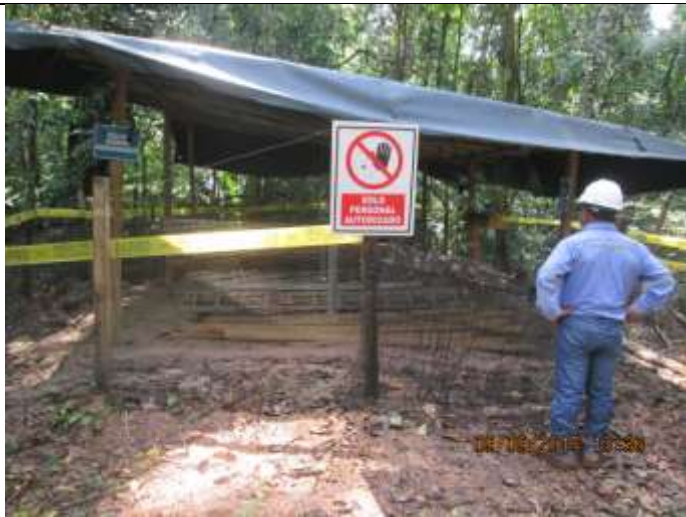
Se aprecia el área de la fosa de residuos biodegradables, la cual se encuentra en buen estado y debidamente señalizada.

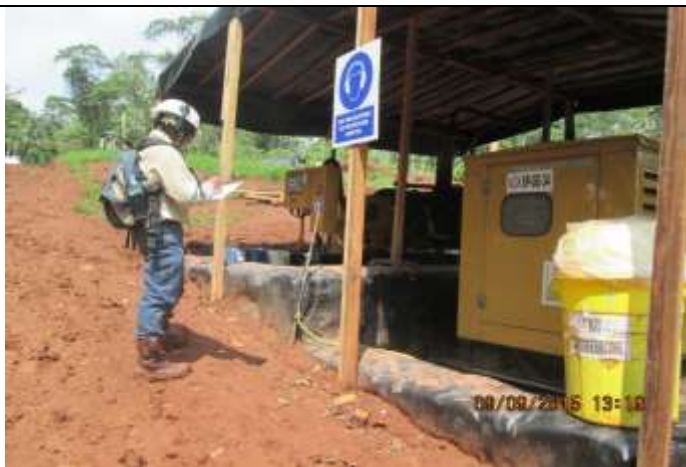
En esta imagen se aprecia Mariano Miguez de la CN Puerto Huallana inspeccionando el área del generador.
