**PROGRAMA DE MONITOREO AMBIENTAL COMUNITARIO DEL BAJO
URUBAMBA (PMAC-BU)**

AYUDA MEMORIA DE VERIFICACION DDV PAGOENI A- KM 13

Camisea, 11 de Agosto del 2015

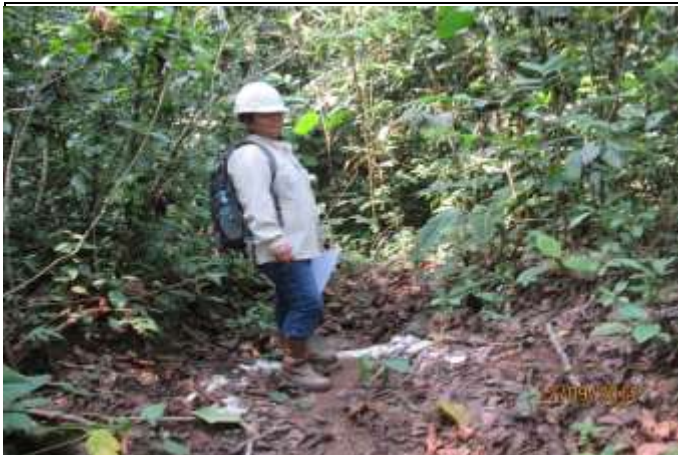
Monitora Zonilda Ríos verificando que un acueducto se encuentra buen estado no hubo observaciones en este punto.

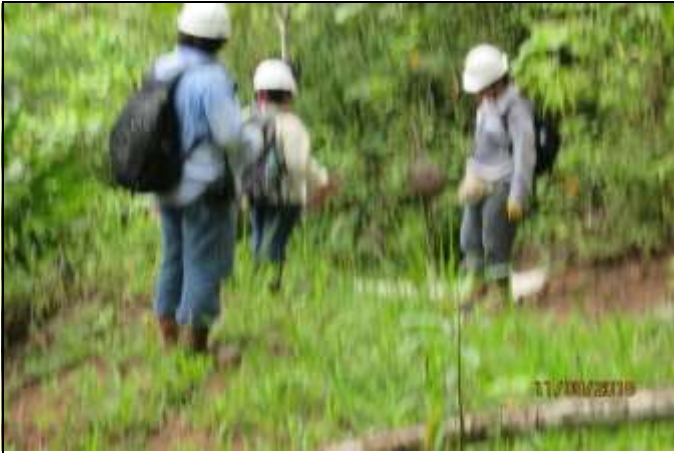
En la imagen podemos apreciar que se verificaron las cajas sedimentadora en el tramo DdV, estas se encuentran en buenas condiciones, personal de INMAC se encuentra realizando el mantenimiento correspondiente.

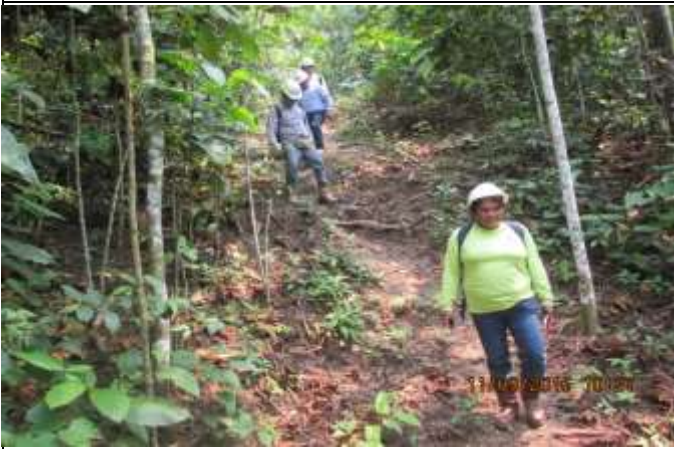
Monitora Leyda Romano verificando el estado de los cortacorrientes, los cuales cumplen su función y se encuentran en buen estado; no hubo recomendaciones ni observaciones en este punto.

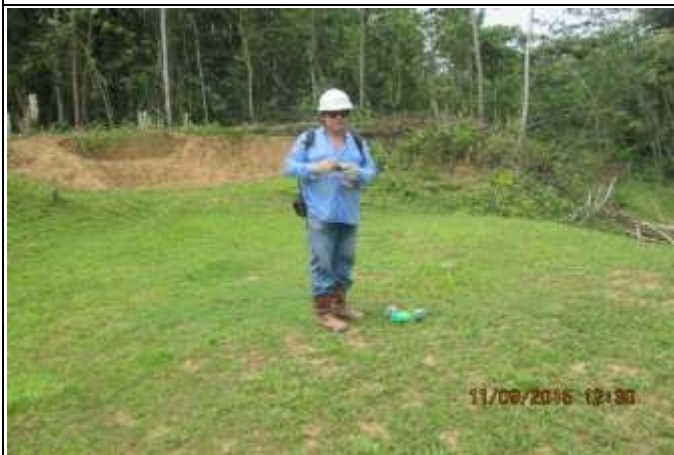
Ingeniero Supervisor Acción Comunitario Arturo Paredes Pluspetrol recogiendo unas pocas botellas descartables encontradas en el tramo de DdV, aparentemente dejadas por los trabajadores de la contratista de.

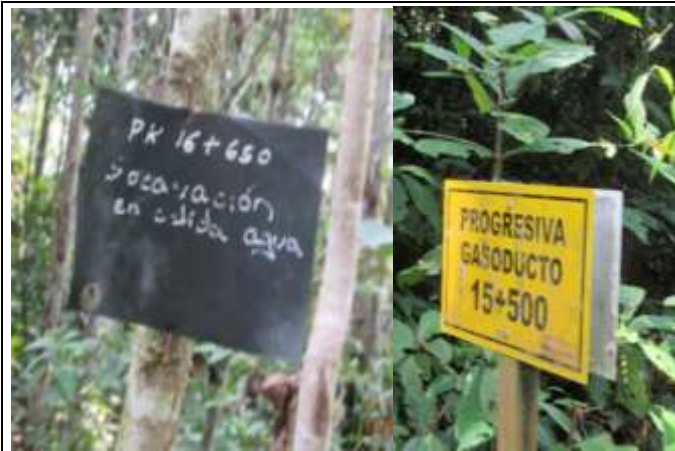
En el PK 15+500 un letrero se encuentra tapado por algo de maleza por lo que no se puede identificar fácilmente. Las monitoras opinaron que sería bueno que se realice labores de mantenimiento en ese punto (corte de maleza).

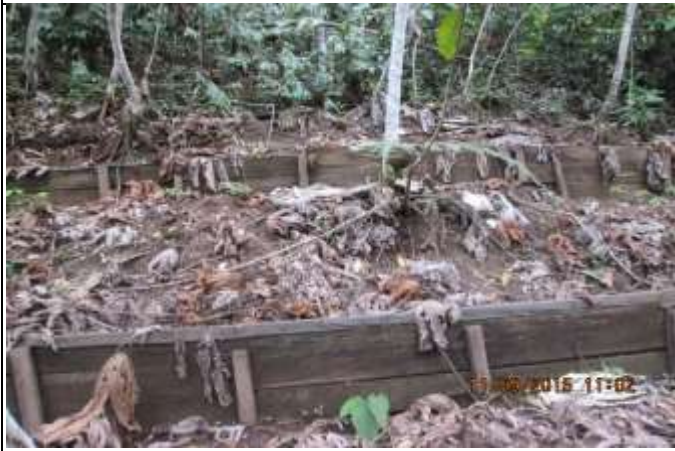
En el tramo del DdV se verificaron unas trincheras como control de erosión, las cuales cumplen su función. Encontrándose en buen estado, por lo que acá tampoco hubo observación.

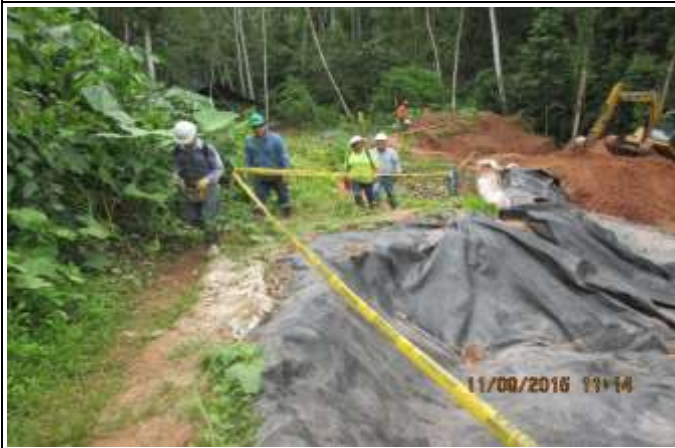
En la imagen se puede visualizar que el personal de INMAC que con la ayuda de 01 excavadora se encontraba aperturando una zanja para la construcción de gaviones que servirán para garantizar la integridad de un ducto que se halló expuesto debido a que ocurrieron deslizamientos de tierra en este punto durante la época de lluvias.

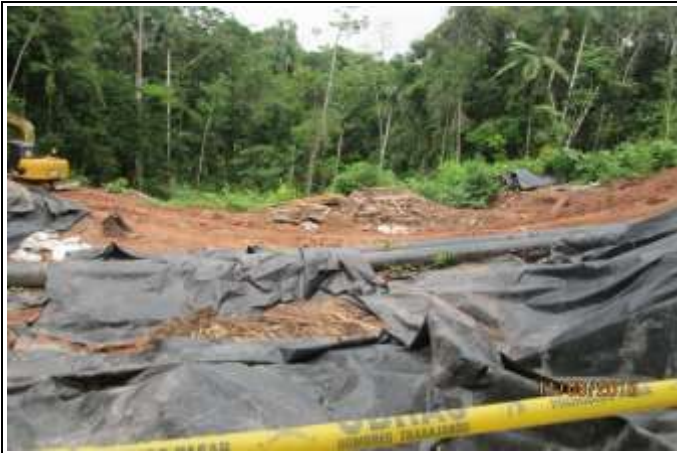
En la imagen podemos apreciar la tubería expuesta (aproximadamente 40 metros) por deslizamiento de tierra en el PK 15+550. INMAC se encuentra aperturando una zanja para la construcción de gaviones que servirán para garantizar la integridad del ducto. Coordenadas: 0728192 mE / 87702629mN

Las monitoras de PMAC-BU realizaron recomendaciones en el flow line PK 15+550 porque se visualizó deslizamiento de tierra. Los trabajadores de la contratista INMAC vienen ya realizando el mantenimiento correspondiente con la construcción de gaviones en el área afectada de 40 metros de largos. Estos trabajos durarán 3 meses de acuerdo a lo indicado por uno de los encargados de INMAC.

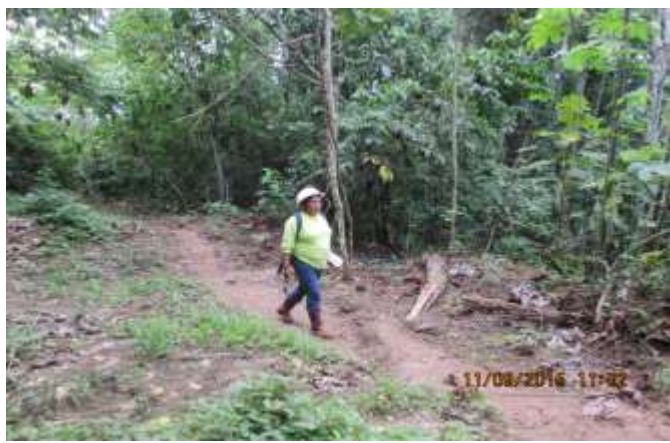
Monitora Leyda Romano verificando en el tramo DdV el estado de la reforestación, la cumple con el Plan Manejo Ambiental.

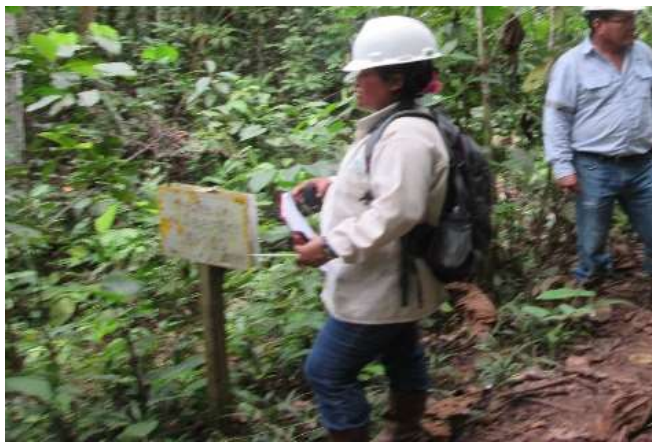
Las monitoras realizaron recomendaciones sobre el letrero que se encuentra despintado en el tramo de DdV, exactamente en el PK 15+500. Los trabajadores de contratista INMAC indicaron que ya tienen planificado realizar el mantenimiento.

| OBSERVACIÓN | RECOMENDACIÓN | ESTADO |
|---|--|--|
| <p>---</p> | <p>Se recomienda realizar un mantenimiento al letrero de seguridad despintado en el PK 15+500.</p> | <p>Los trabajadores de la contratista INMAC indicaron que ya tienen planificado realizar el mantenimiento.</p> |

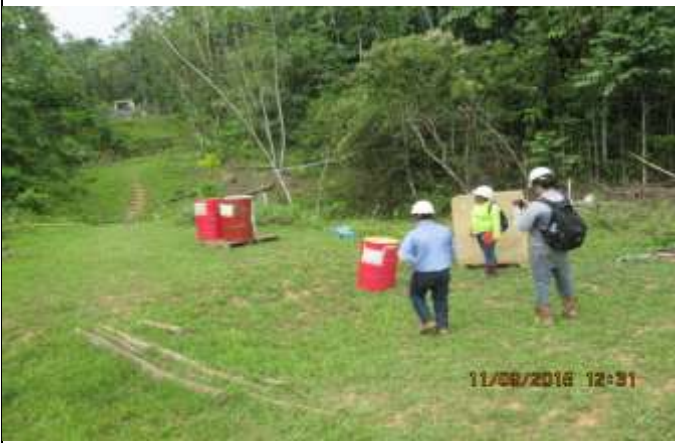
En el HP del Km13 la monitora Zonilda Ríos verificó que se encontraba 01 cilindro con aceite residual colocado directamente sobre el pasto. Además había otro cilindro con aceite residual solamente encima de una parihuela junto a otros 2 cilindros vacíos.

El PMAC-BU indicó que la parihuela conteniendo los cilindros no deben ser dejados a la intemperie y deben ser trasladados en forma inmediata a Malvinas.

| OBSERVACIÓN | RECOMENDACIÓN | ESTADO |
|---|--|--|
| <p>1 cilindro con aceite residual colocado directamente sobre el pasto y 1 cilindro con aceite residual solamente sobre una parihuela.</p> <p>Los cilindros no deben ser dejados a la intemperie y deben ser trasladados en forma inmediata a Malvinas.</p> | <p>---</p> | <p>Se corrigió parcialmente colocando los 2 cilindros solamente sobre una parihuela. Los cilindros no deben ser dejados a la intemperie y deben ser trasladados en forma inmediata a Malvinas.</p> <p>PPC enviará las evidencias del traslado para levantar la observación</p> |

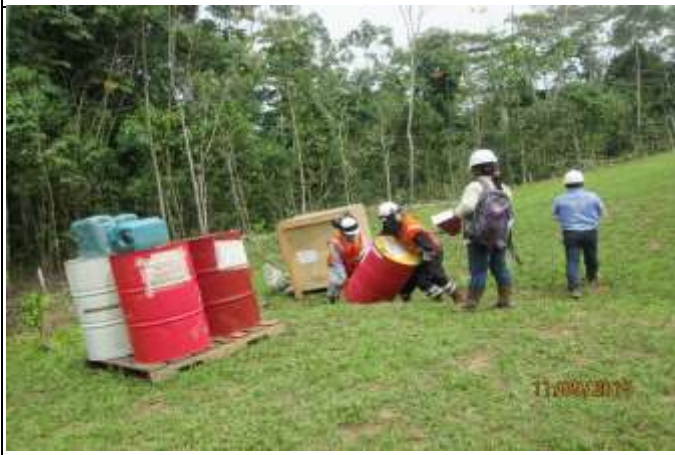
Inmediatamente se corrigió parcialmente la situación y se colocó encima de la parihuela quedando 02 cilindros llenos con aceite residual y 02 cilindros vacíos solamente encima de la parihuela.

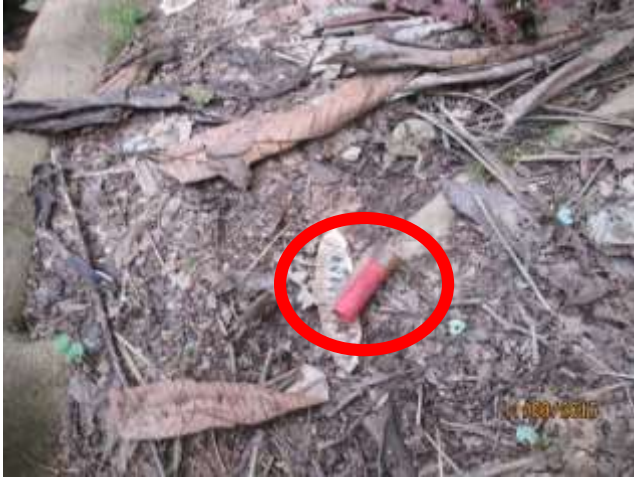
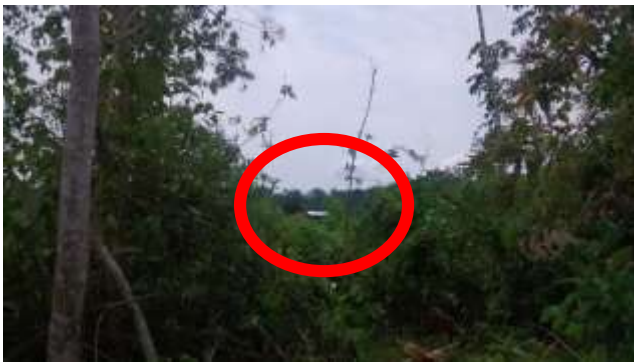
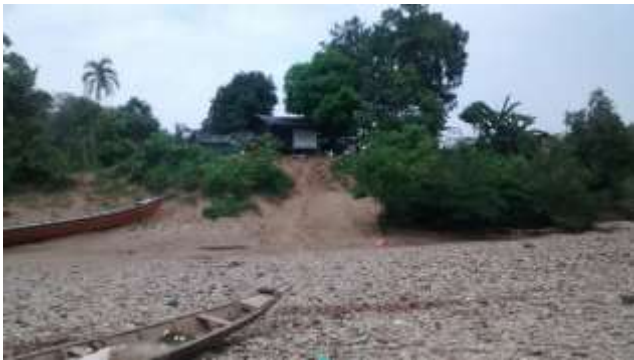
- Se encontró un cartucho en el suelo que indicaría que comuneros del ámbito cercano al DdV utilizan el tramo para.
- Se registró que a la altura del Km13 (acceso fluvial) se encuentra la chacra del comunero de Shivankoreni Grimaldo Caristo. (2 vistas; desde el HP del km13 y desde el acceso fluvial)
