**PROGRAMA DE MONITOREO AMBIENTAL COMUNITARIO DEL BAJO  
URUBAMBA (PMAC-BU)**

**AYUDA MEMORIA DE VERIFICACION CAMPAMENTO VOLANTE CARACOL  
PK 4+ 900 FLOW LINE SAN MARTIN**

**Camisea, 13 de setiembre del 2015.**

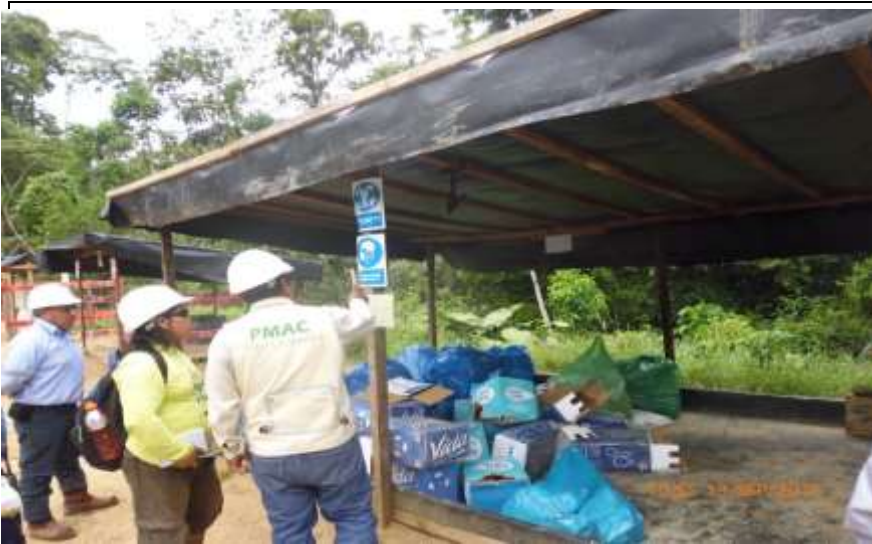
Se verificó que el área de manejo de residuos sólidos cumple con las condiciones apropiadas, señalizado, protección.

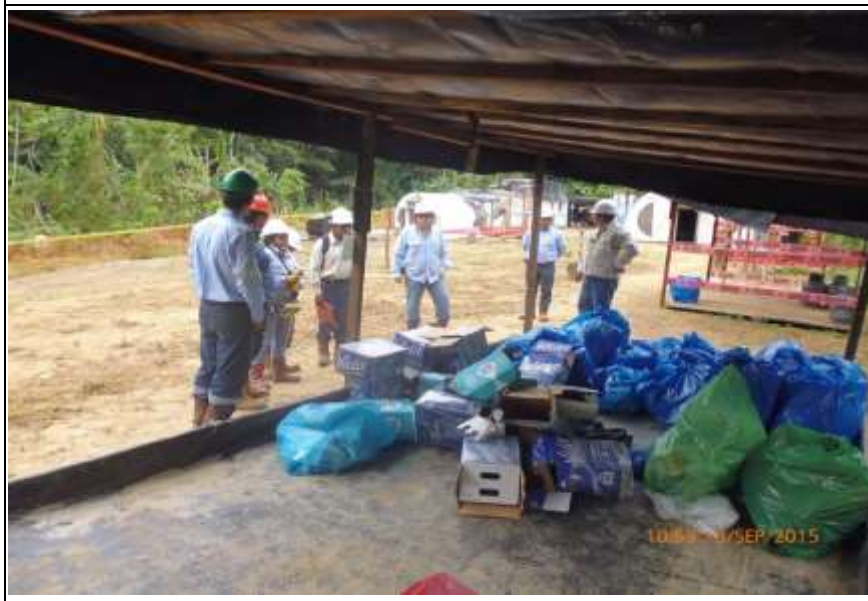
El supervisor explicó sobre el traslado de los residuos a Malvinas una vez acumulado un promedio de 200 kilos semanales. Los residuos son segregados de acuerdo al código de colores, no se encontró ninguna observación en este punto.

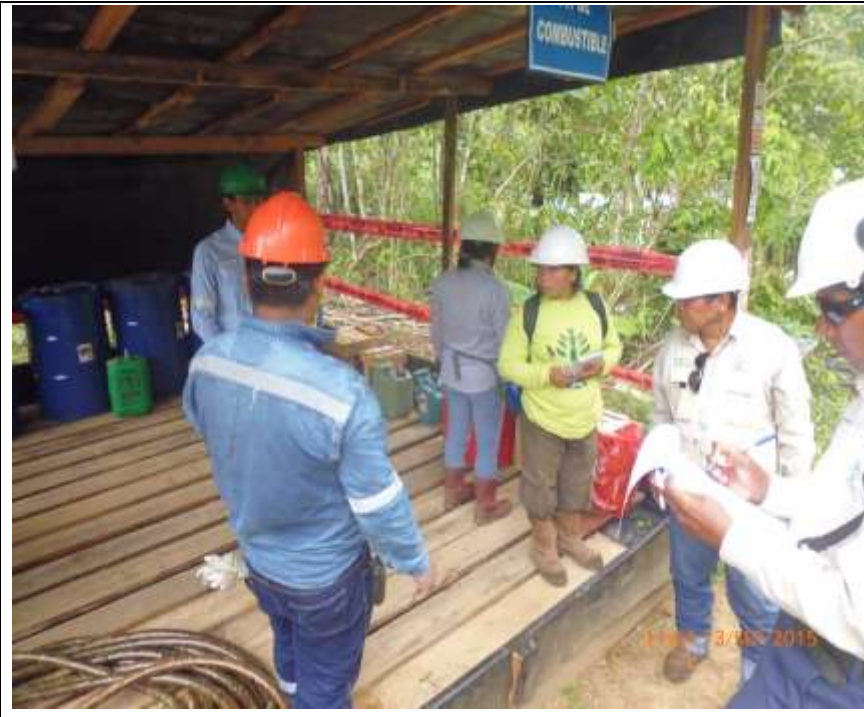
Se verificó el área de almacenamiento de combustibles, se constató que está en buenas condiciones, con señalización, extintor vigente, lava-ojos, kit antiderrame, techo, geomembrana y parihuela en buen estado.

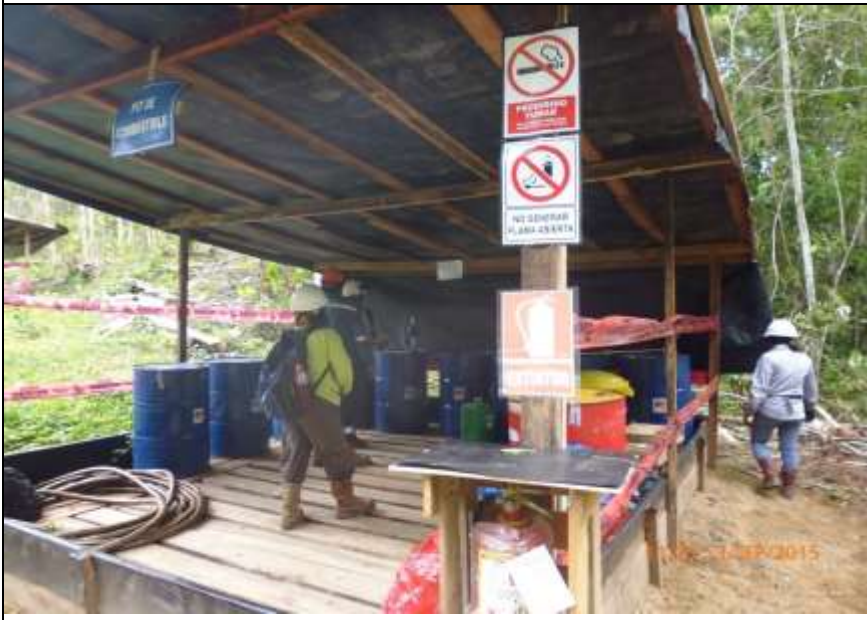
Se encuentra debidamente señalizada el área, no se encontraron observaciones acá.

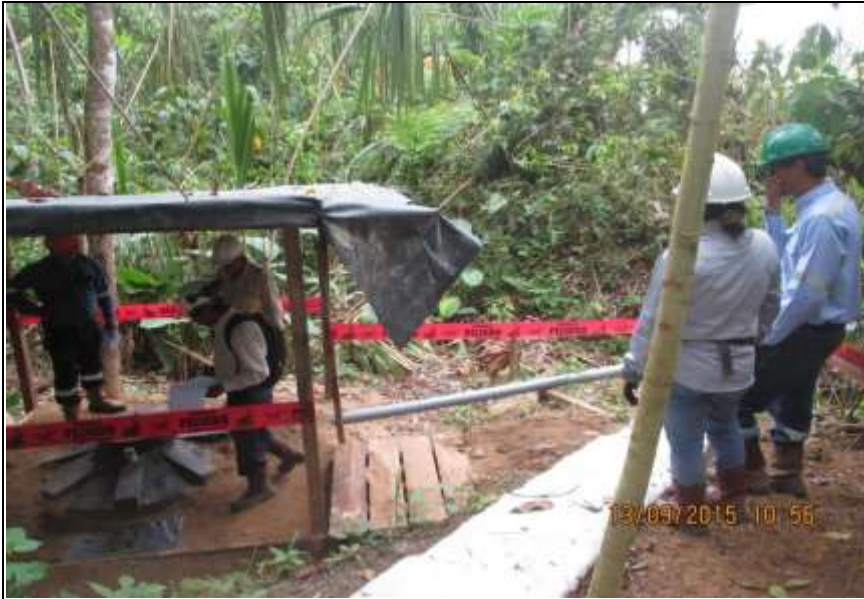
El área del Biodigestor viene funcionando correctamente.

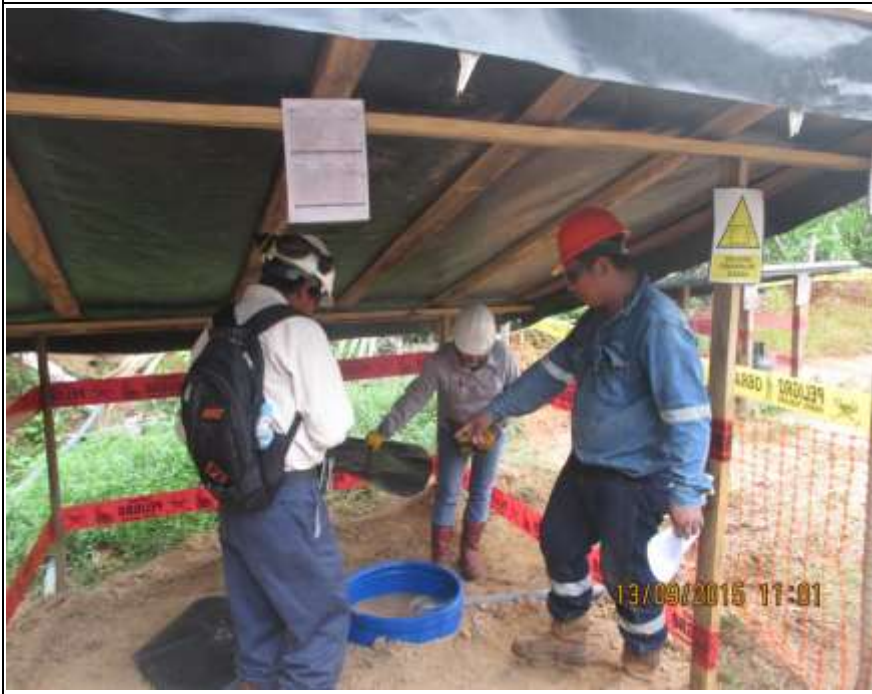
Se verificaron las trampas de jabón y grasas provenientes de las duchas y comedor, no se encontró observaciones.

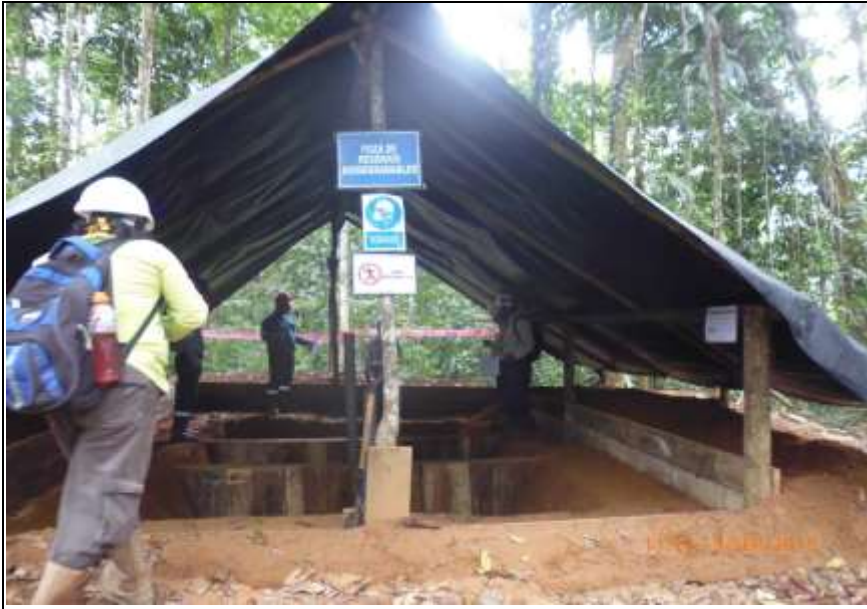
Verificación de la fosa biodegradable, esta se encuentra en buen estado de tratamiento, pero se observó que no tenía cerco perimétrico.

| OBSERVACIÓN | RECOMENDACIÓN | ESTADO |
|---|---|--|
| Se observó que la fosa biodegradable no contaba con cerco perimétrico para evitar el ingreso de animales. | --- | La observación se levantó inmediatamente debido a que los supervisores coordinaron la colocación de las mallas al contorno de la fosa biodegradable. |

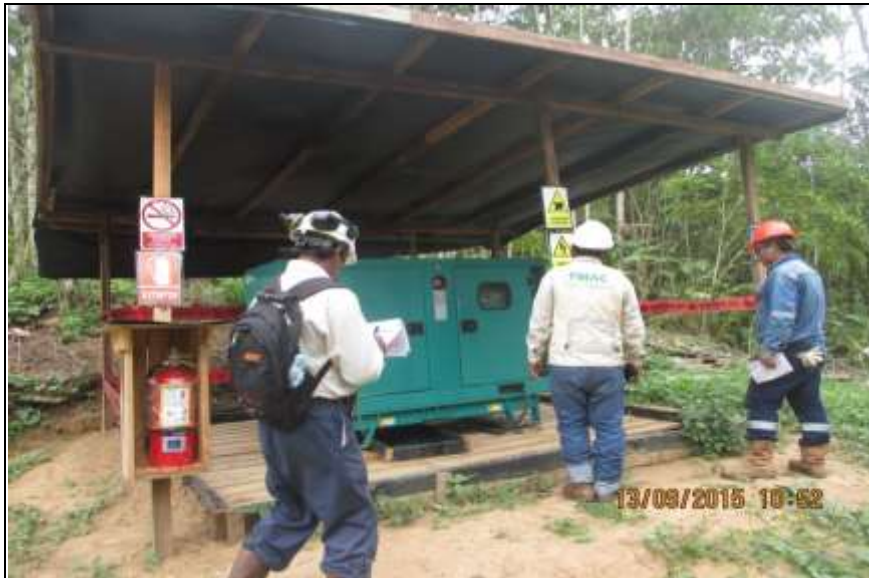
El área del generador se encuentra en buenas condiciones de funcionamiento.

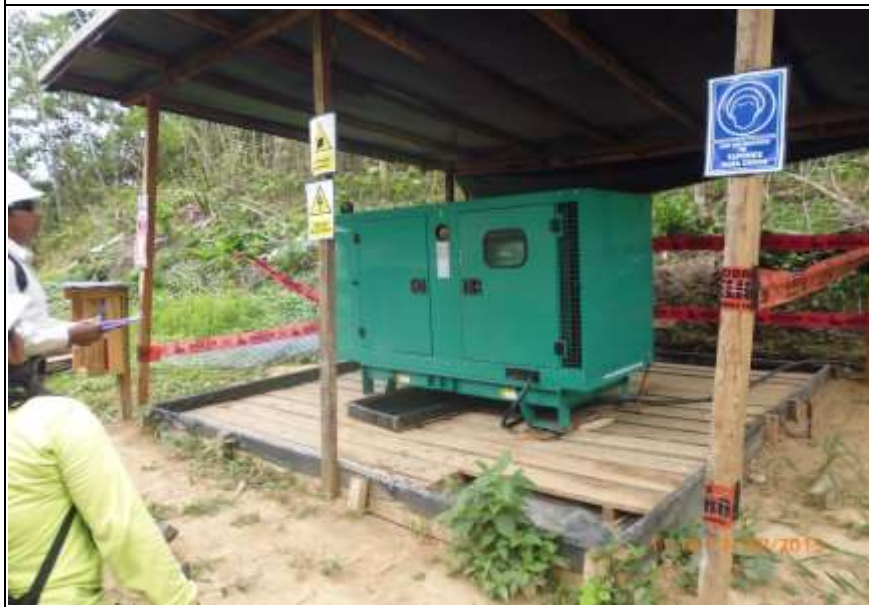
Cumple con las señalizaciones respectivas y protección de suelo, no hubo observaciones en esta parte.
