**PROGRAMA DE MONITOREO AMBIENTAL COMUNITARIO DEL BAJO URUBAMBA
PMAC-BU**

**AYUDA MEMORIA DE VERIFICACIÓN DEL DdV FLOW LINE MIPAYA, TRAMO CV SANIRI PK
10 +800 – PK 8+490, ÁMBITO DE LA CN KIRIGUETI**

CN Kirigueti, 28 de enero de 2020

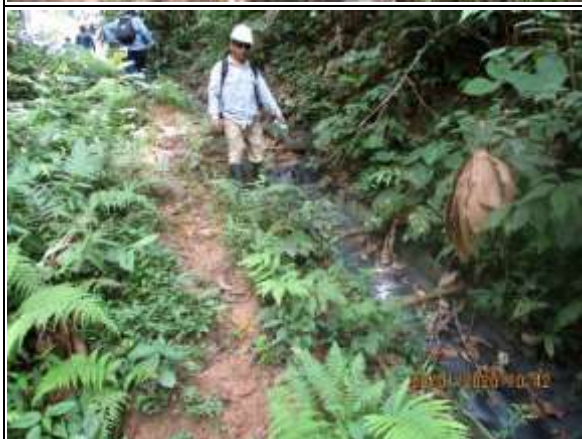
En la imagen se visualiza al Sr. Juan Cárdenas, monitor AR Túpac Amaru, señalando un acueducto (canal colector de agua) que se encontró en buen estado para el control de erosión.

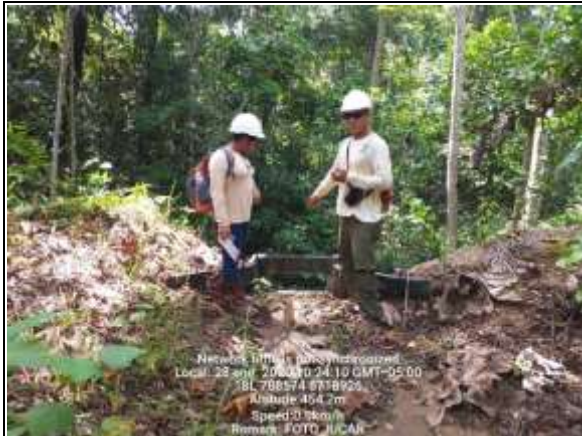
Monitores PMAC BU verificando los trabajos del año 2019, donde la caja sedimentadora y el talud cubierto con biomanta permiten el control de erosión en la zona evaluada.

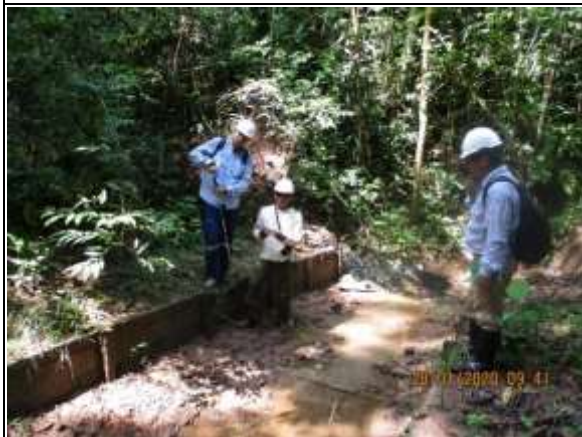
En la PK 10+500, se verificó un cruce de quebrada con estructuras de gaviones y trincheras en buen estado cumpliendo su función y que fueron facilitadas durante el 2019.

La comisión del PMAC BU en la PK 10+500, verificó un cruce de quebrada con los trabajos de estructura de gaviones y trincheras para garantizar la seguridad del gasoducto.

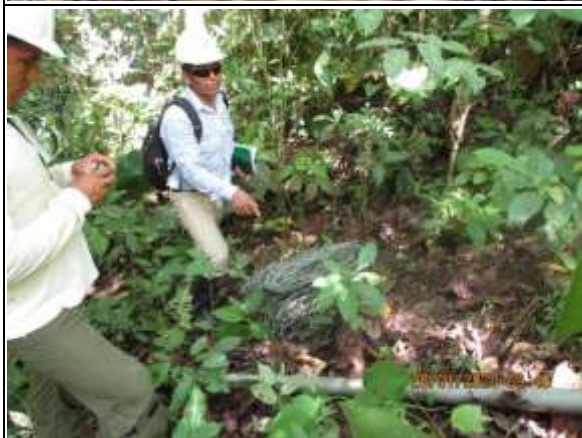
En el recorrido del DdV no se evidenció presencia de RRSS y/o residuos peligrosos; pero indicar, que material excedente de obra encontrado en la PK 10+450 como costales, tubo de PVC y malla de gavión, fueron retirados de la zona inmediatamente por el personal de INMAC y trasladados al CV Saniri.

El equipo PMAC BU en la PK 10+450 presenció material excedente tipo costales, tubo de PVC y malla de gavión; esto fue retirado de la zona inmediatamente por el personal de INMAC y trasladados al CV Saniri.

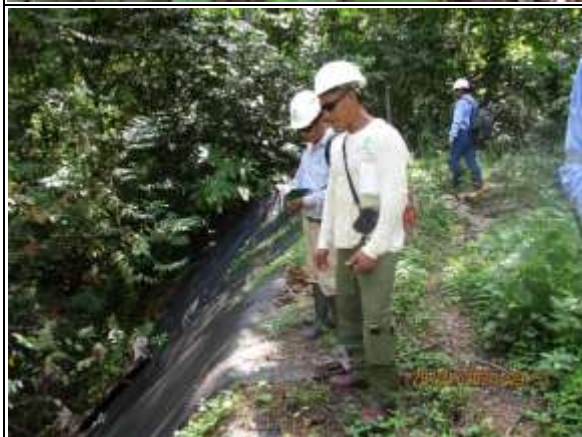
En la PK 10+300 se verificó el trabajo de control de erosión temporal con protección de geomembrana, y que se encuentra con riesgo de nivel bajo debido al desarrollo de vegetación natural.

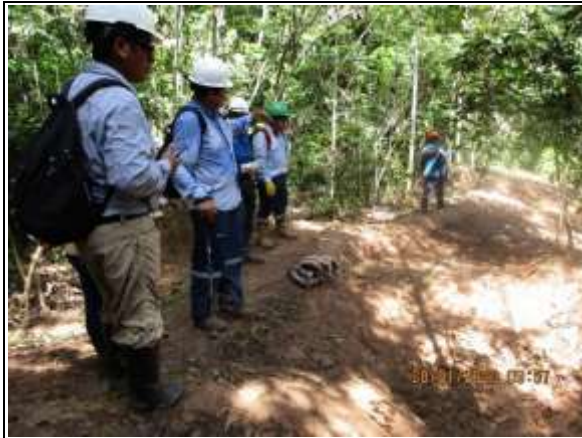
El equipo PMAC BU verificó los trabajos de control erosión en la PK 10+250 por el personal de INMAC realizados en enero de este año, y que actualmente se encuentra intervenida con labores específicas de construcción de cortacorrientes, acueductos y caja sedimentadora.

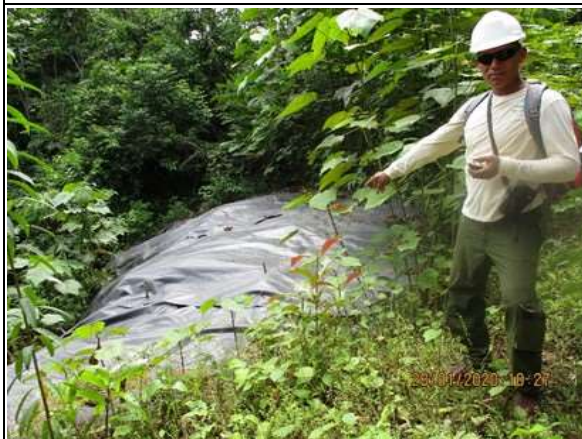
En la PK 10+300, el monitor Renso Barazo verificó el punto de control temporal cubierto con geomembrana, y que se encuentra con riesgo de nivel moderado; el Ing. Iván Reynoso informó que está programado realizar trabajos de control de erosión con gaviones para el año 2020 durante la época seca.

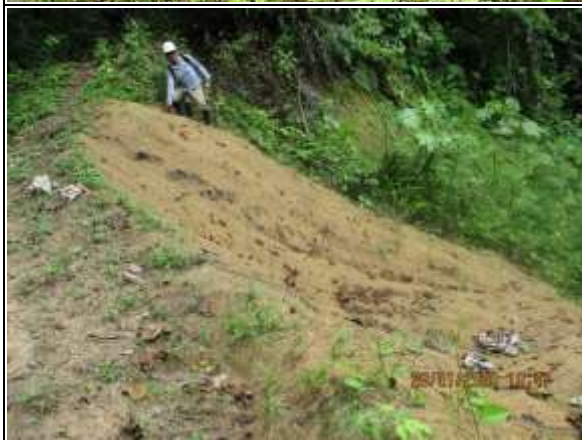
Sr. Juan Cárdenas, monitor AR Túpac Amaru, verificando los trabajos de control de erosión en el talud de la PK 8+490 que se encuentra cubierto con biomanta y está en buena condición.

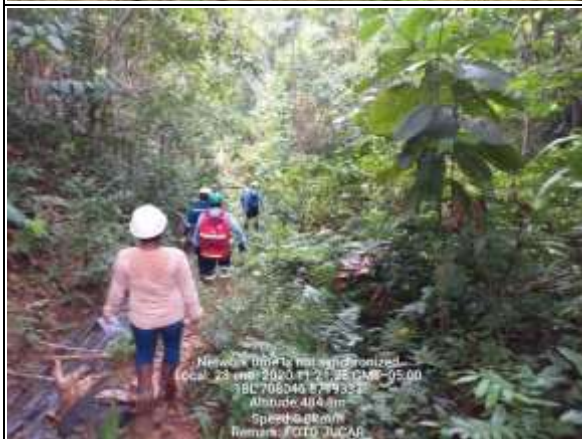
El equipo PMC BU verificó la reforestación con vegetación arbustiva con especies nativas.

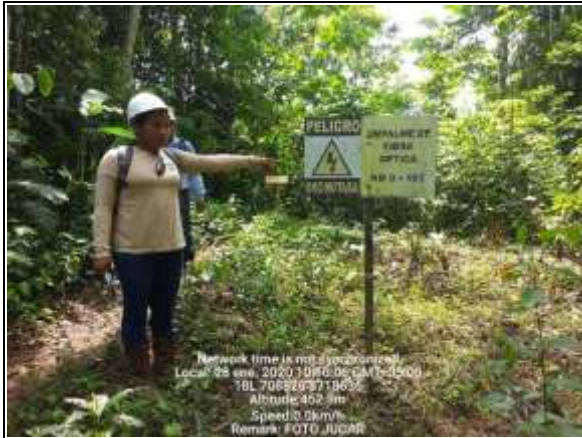
Sra. Evelyn Toribio, monitora CN Camisea, verificando la señalización de letreros en el DdV que se encuentran legibles y en buen estado.

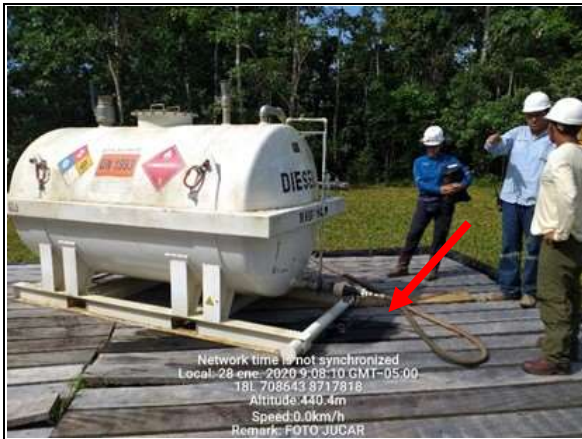
Asimismo, la comisión de PMAC BU, previo al recorrido del DdV, evidenció un liqueo de diesel en el tanque de combustible helitransportable que abastece al CV Saniri, y la situación fue comunicada al encargado del campamento para su verificación. El Ing. Iván Reynoso informó que la causa del liqueo fue debido al trasegado con manguera hacia el campamento, y procedió a cerrar la válvula completamente para evitar el goteo; ante esto, el equipo PMAC BU sugirió que se coloque una bandeja de contención durante las operaciones de movimiento de combustible. El Sr. Renso Barazo, monitor CN Kirigueti, mencionó que durante la visita de verificación al CV Saniri el 06 de diciembre de 2019; se

El PMAC BU evidenció liqueo de diesel en el tanque de combustible helitransportable que abastece al CV Saniri; ante esto, el equipo PMAC BU sugirió que se coloque una bandeja de contención durante las operaciones de movimiento de combustible.

recomendó la reparación y mantenimiento del dique de madera y geomembrana de contención deteriorados en el área de recepción del tanque de combustible helitransportable.
