**PROGRAMA DE MONITOREO AMBIENTAL COMUNITARIO DEL BAJO URUBAMBA  
PMAC-BU**

**AYUDA MEMORIA “MONITOREO REMOTO” DE PLATAFORMA PAGORENI A, ÁMBITO DE  
SHIVANKORENI, REALIZADO POR PLUSPETROL EL 22 DE FEBRERO DE 2021**

**Camisea, 28 de febrero 2021**

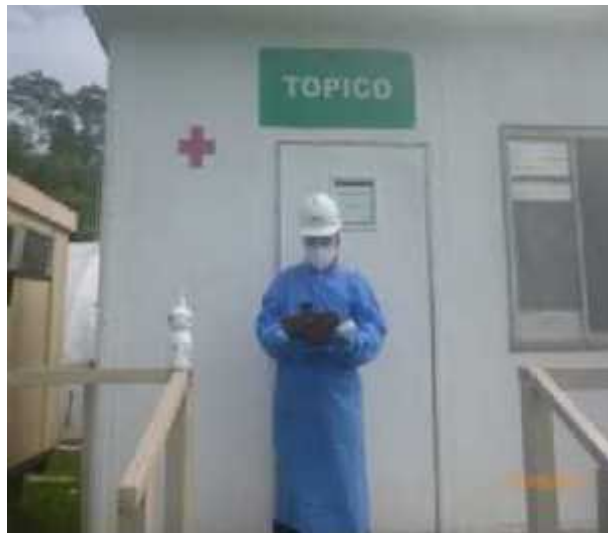
Fotografía 1: Área del Tópico en Locación Pagoreni A (Fuente: PPC)

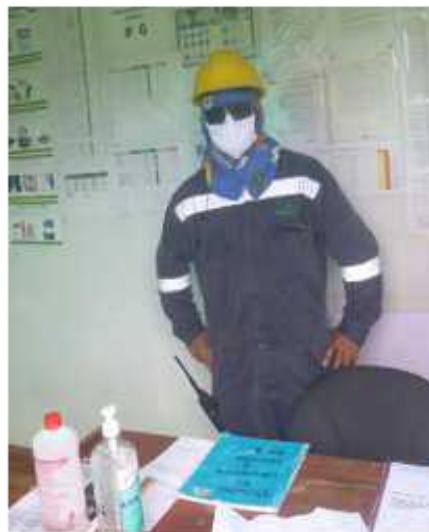
Fotografía 2: Personal con indumentaria de bioseguridad durante el monitoreo remoto en Locación Pagoreni A (Fuente: PPC)

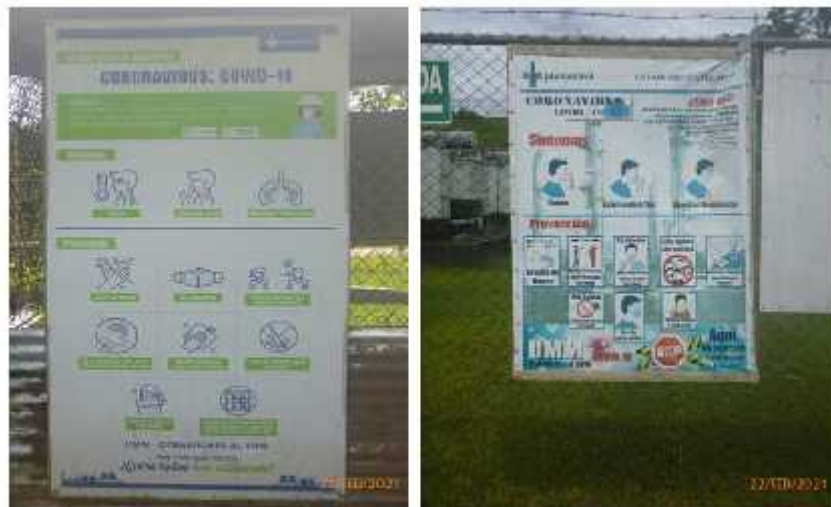
**Fotografía 3:** Cartelería de síntomas y prevención del COVID-19 en Locación Pagoreni A (Fuente: PPC)

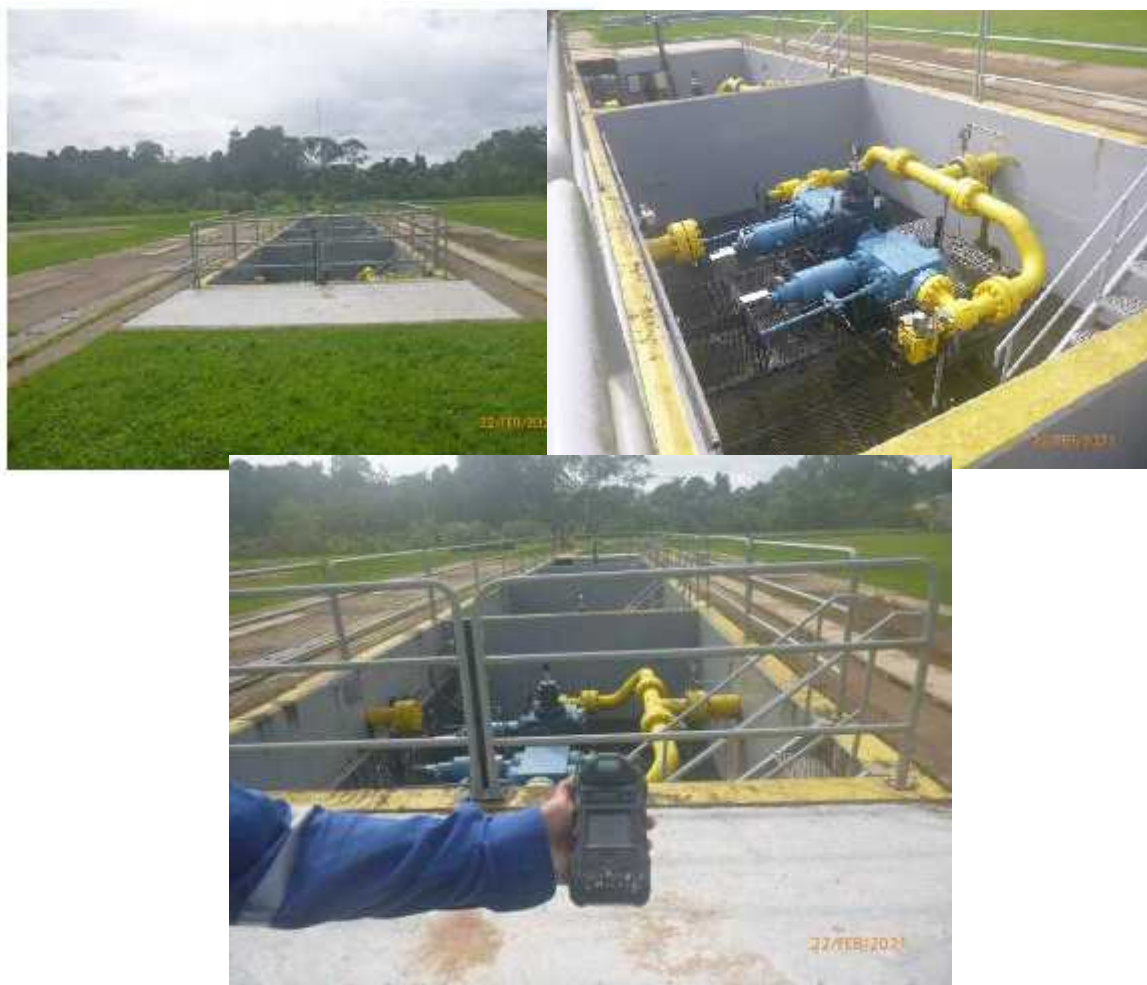
La evidencia fotográfica muestra un área ordenada y condiciones adecuadas e incluye controles de verificación que considera la medición del Límite Inferior de Explosividad (LEL), aunque el registro, durante la evaluación, no es distinguible.

**Fotografía 6:** Medición del LEL en pozos de la Locación Pagoreni A (Fuente: PPC)

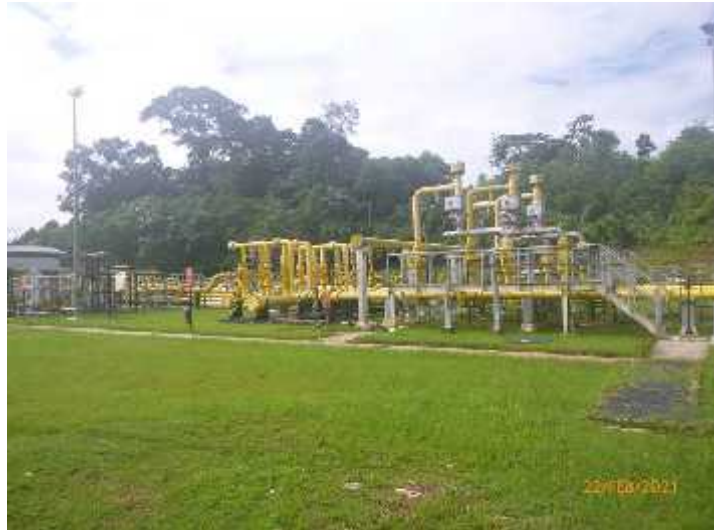
En relación con la instalación, y relacionado a la prevención, se menciona que “en este sector se cuenta con sensores de gas, extintor y kit contraderrame”; pero, no se incluyó el registro fotográfico de la medida del explosímetro.

**Fotografía 7:** Vista panorámica del área de llaves Manifold en Locación Pagoreni A (Fuente: PPC)

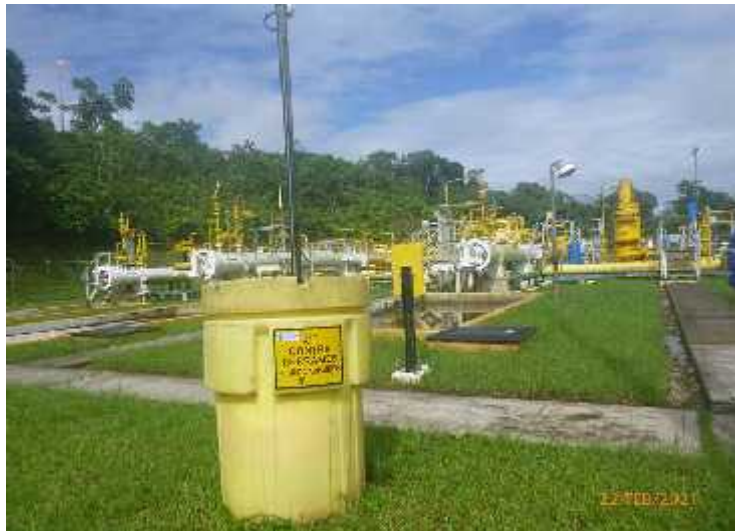
**Fotografía 8:** Kit contra derrames en área de llaves Manifold en Pagoreni A (Fuente: PPC)

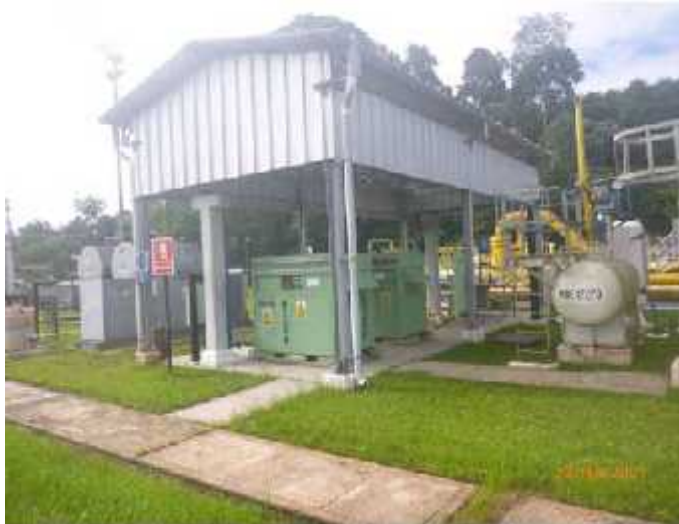
El registro fotográfico muestra el buen estado, orden y limpieza en las diversas zonas específicas de los servicios auxiliares, y evidencias de herramientas informativas preventivas y de emergencia (extintor, kit contra derrame y lavajos).

**Fotografía 9:** Sistema de aire de instrumentos y servicios, compresores y tanques, en Pagoreni A (Fuente: PPC)

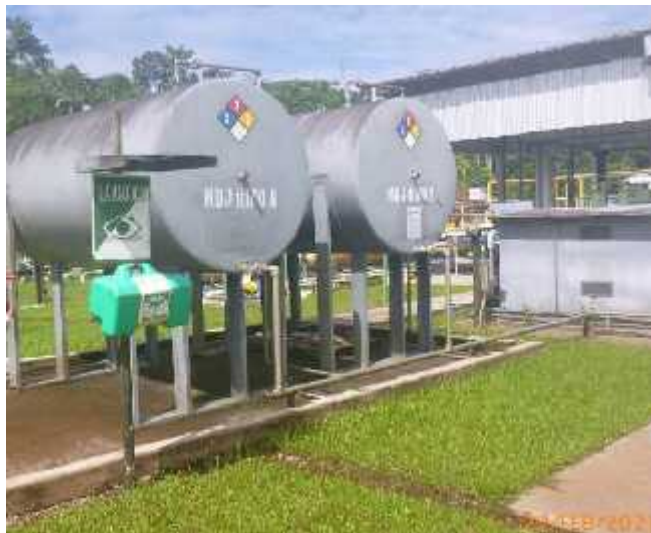
**Fotografía 10:** Sistema de inyección de inhibidor de corrosión, tanques en Pagoreni A (Fuente: PPC)

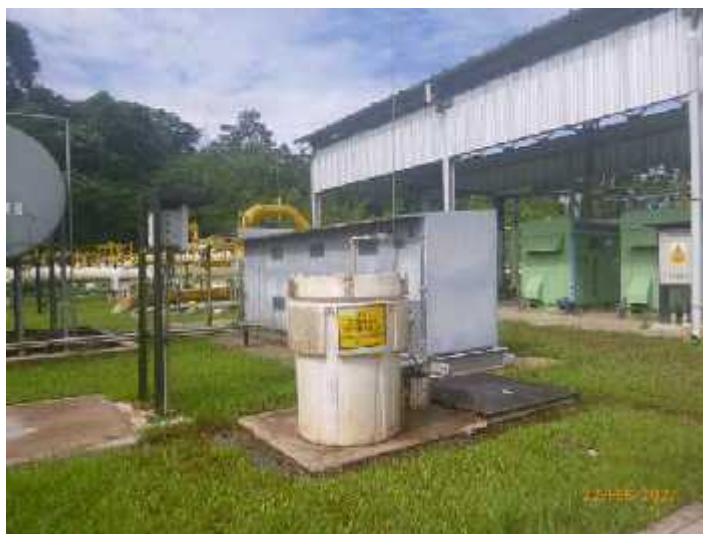
**Fotografía 11:** Kit contra derrames en área de servicios auxiliares en Locación Pagoreni A (Fuente: PPC)

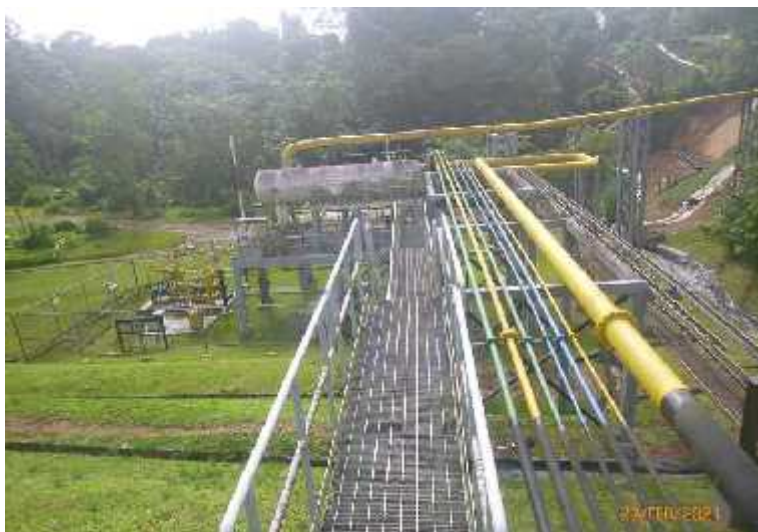
Complementariamente, no se incluye fotografía puntual de contraste entre estructuras y suelo del área KOD, que permita precisar el estado adecuado del área.

**Fotografía 12:** Vista panorámica del área del KOD en Locación Pagoreni A (Fuente: PPC)

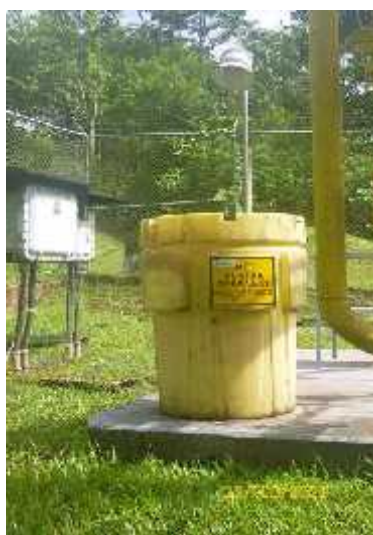
**Fotografía 13:** Kit contra derrame asociado al área de KOD en Pagoreni A (Fuente: PPC)

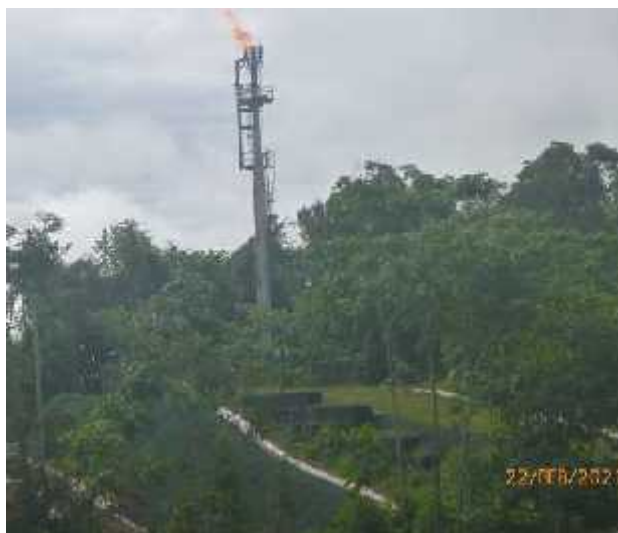
En la evidencia fotográfica entregada se visualiza “que la quema se realiza de manera eficiente y controlada”; y adicionalmente, un buen estado de la vegetación circundante asociada a la zona del flare.

**Fotografía 14:** Vista del área del Flare y vegetación circundante en Locación Pagoreni A (Fuente: PPC)

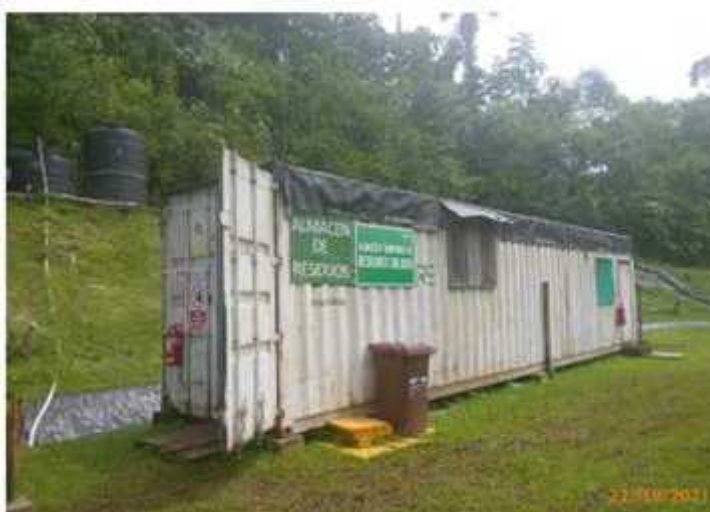
En las evidencias fotográficas, del área externa e interna del almacén, se corrobora que “el área se encuentra con señalética, extintor y rotulación correspondiente”, e internamente la segregación de los residuos se encontró en un estado de limpieza y orden.

**Fotografía 15:** Vista externa del almacén temporal de residuos en Locación Pagoreni A (Fuente: PPC)

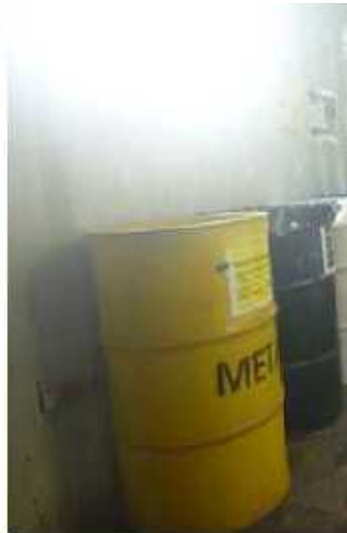
**Fotografía 16:** Vista interna del almacén temporal de residuos en Locación Pagoreni A (Fuente: PPC)

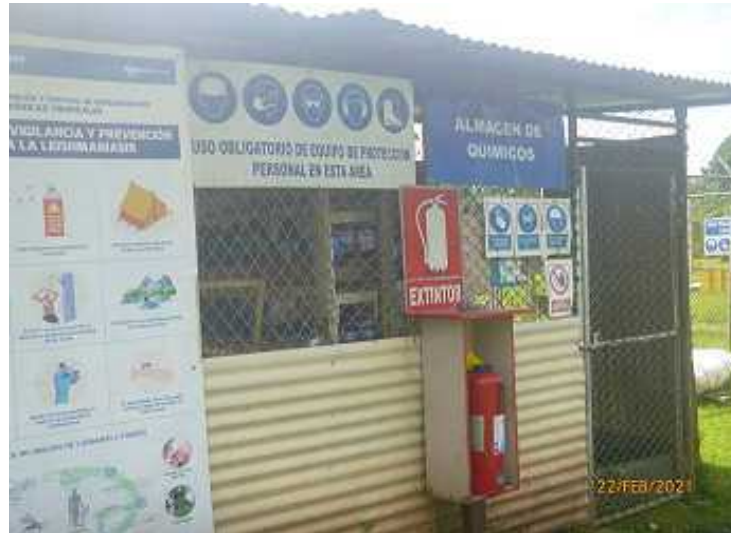
El informe de PPC menciona que “toda sustancia química es almacenada dentro de un área específica” y que “el área se encuentra techada y debidamente asegurada”. Adicionalmente, señala, y se evidencia, que “se cuenta con señalética, extintor, protección del suelo, lavaojos y hojas de seguridad (MSDS)”.

**Fotografía 18:** Almacén de sustancias químicas en Locación Pagoreni A (Fuente: PPC)

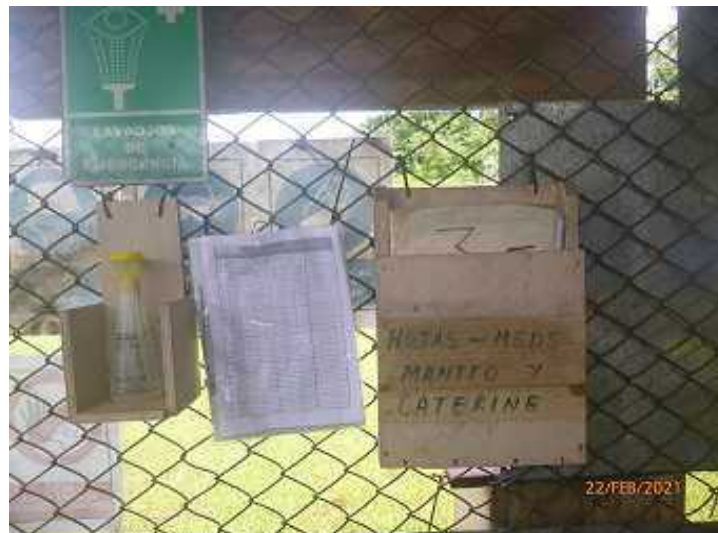
**Fotografía 19:** Lavaojos y MSDS en almacén de sustancias químicas en Locación Pagoreni A (Fuente: PPC)

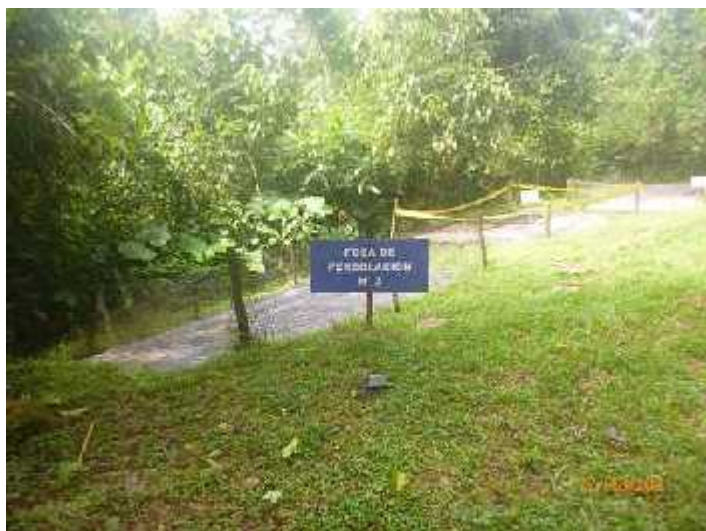
En la evidencia fotográfica, se aprecia el área de la poza de percolación N°3 que recibe las aguas residuales de los biodigestores; corroborando en ésta, el cerco perimétrico y un buen estado de la instalación.

**Fotografía 20:** Poza de percolación en Locación Pagoreni A (Fuente: PPC)

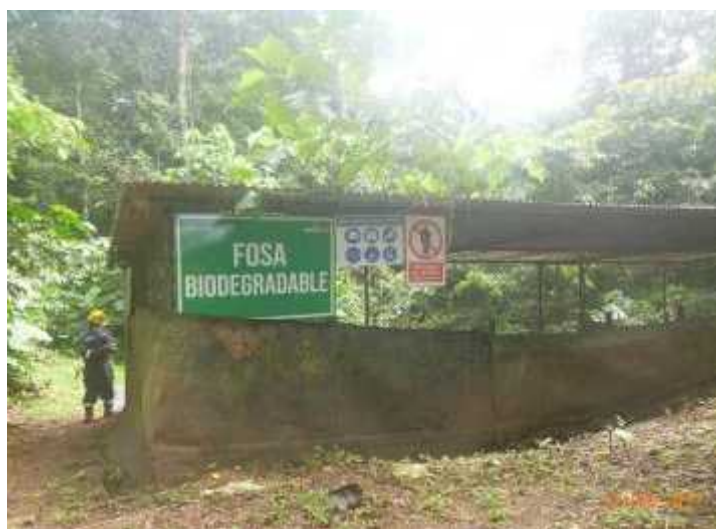
El informe de PPC señala que “se cuenta con una fosa biodegradable para la disposición final de los residuos orgánicos”; describiendo el ambiente y verificando fotográficamente, externa e internamente, lo descrito así “el área se encuentra techada, con cartelería de EPPs adecuados, tubos de venteo y debidamente asegurada”.

**Fotografía 21:** Vista externa de la fosa biodegradable en Locación Pagoreni A (Fuente: PPC)

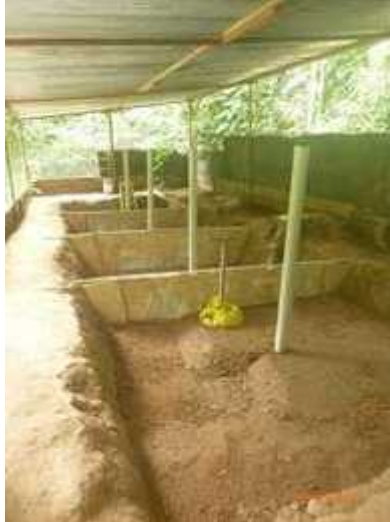
**Fotografía 22:** Vista interna de la fosa biodegradable en Locación Pagoreni A (Fuente: PPC)

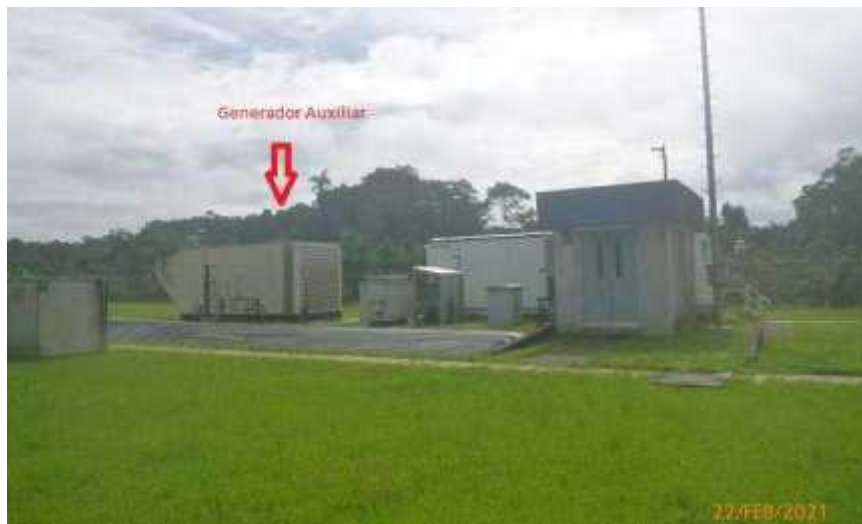
El registro fotográfico muestra el buen estado, orden y limpieza en el área, y evidencia de herramientas de emergencia (extintor).

**Fotografía 23:** Grupo electrógeno auxiliar a gas en Locación Pagoreni A (Fuente: PPC)
