**PROGRAMA DE MONITOREO AMBIENTAL COMUNITARIO DEL BAJO URUBAMBA
PMAC-BU**

**AYUDA MEMORIA “MONITOREO REMOTO” DEL DERECHO DE VÍA DEL NUEVO DUCTO
FLOWLINE CASHIRIARI 1 – MALVINAS EN EL TRAMO PK 24+080 – PK 26+460, ÁMBITO
DE MALVINAS, REALIZADO POR PLUSPETROL EL 15 Y 20 DE JUNIO DE 2021**

Camisea, 06 de julio 2021

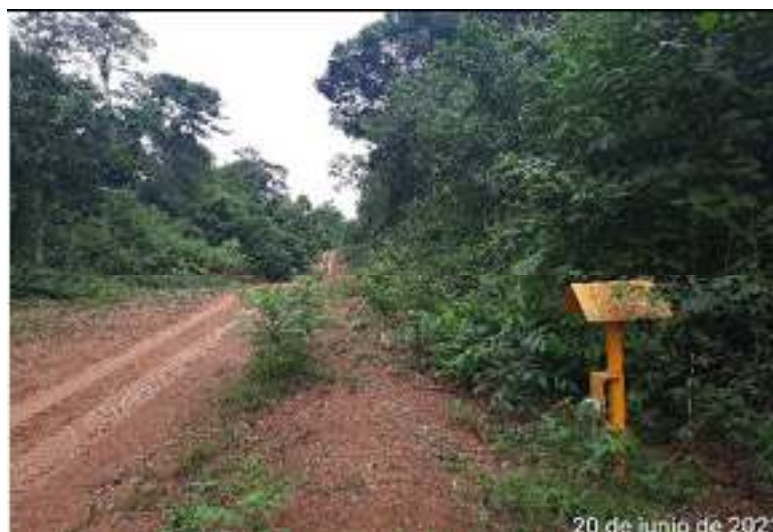
PPC señala que, el recorrido del DdV se realizó, según acuerdo, entre el PK 24+080 al PK 26+460; evidenciando, actualmente, un ancho promedio reducido de 8 m con respecto a los 25 m dispuestos durante la construcción del ND FL CASH1 – MLV, debido al crecimiento de vegetación zonal.

Fotografía 4: Vista panorámica durante el recorrido a Locación DdV ND FL CASH 1 – MLV PK 24+080 – PK 26+460 (Fuente: PPC)

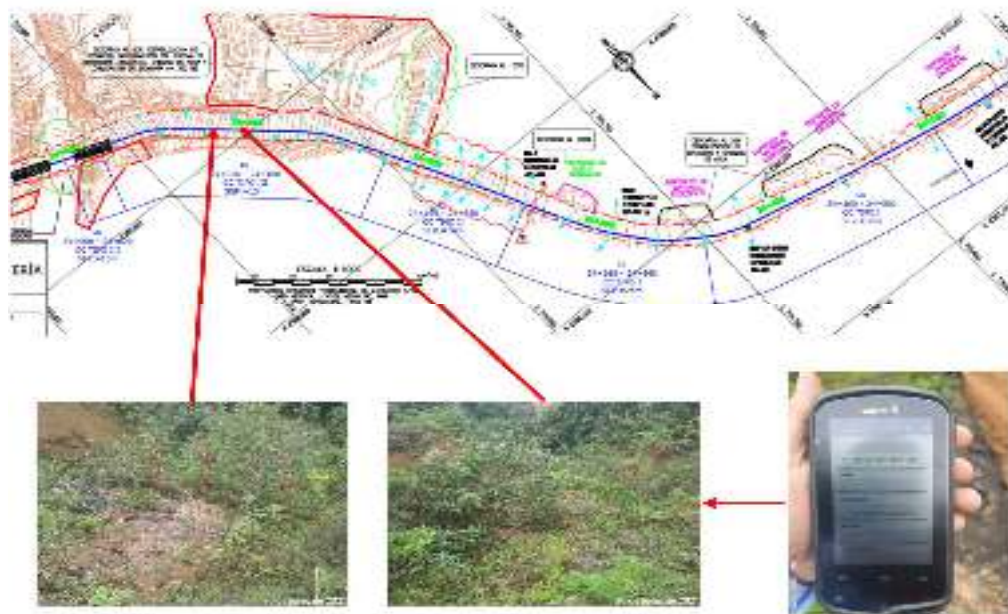
régimen de escorrentía natural que permite la estabilidad del terreno”. Las evidencias son mostradas para el PK 24+080, que registra lo señalado; y además, en la figura 6, para la PK 24+260, también, se observa un acueducto en buen estado.

Fotografía 5: Punto de inicio al recorrido, PK 24+080, muestra vegetación crecida, y cortacorrente y terreno estables en Locación DdV ND FL CASH 1 – MLV (Fuente: PPC)

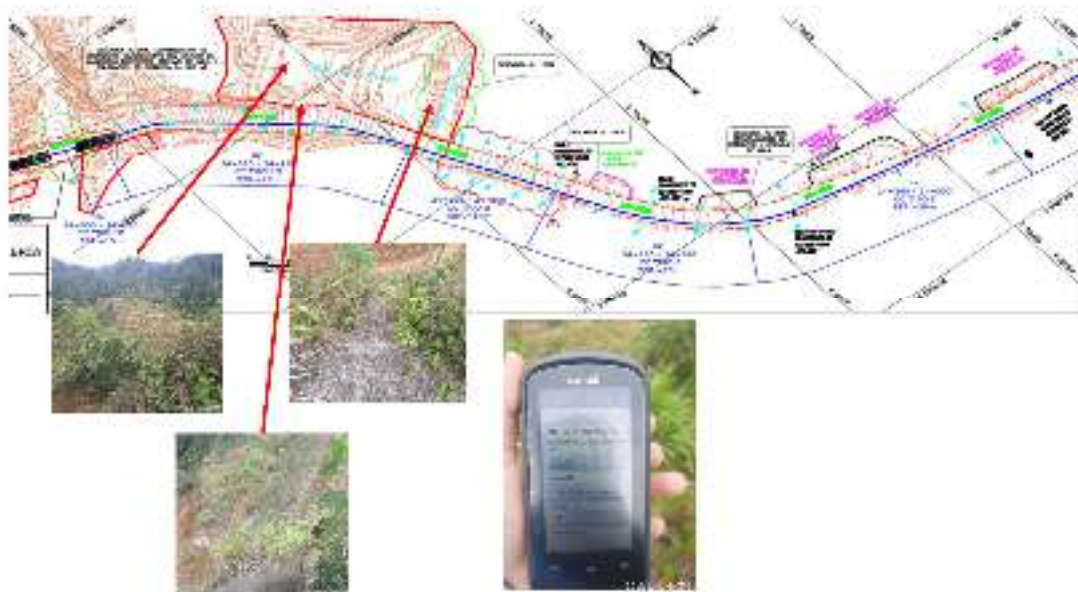
Evidencias de Material Remanente de Tierras. El PMAC-BU solicita información sobre Depósitos de Material Excedente (DME) u Orgánico (DMO); donde PPC, muestra evidencias de un depósito de material excedente con vegetación herbácea y estable, y un talud cubierto con biomanta con vegetación en estado inicial y terreno estable, para las PK 24+020 y PK 24+180, respectivamente.

Fotografía 6: Progresivas con evidencias estables de material remanente de tierras, PK 24+ 020 y PK 24+ 180, en Locación DdV ND FL CASH 1 – MLV (Fuente: PPC)

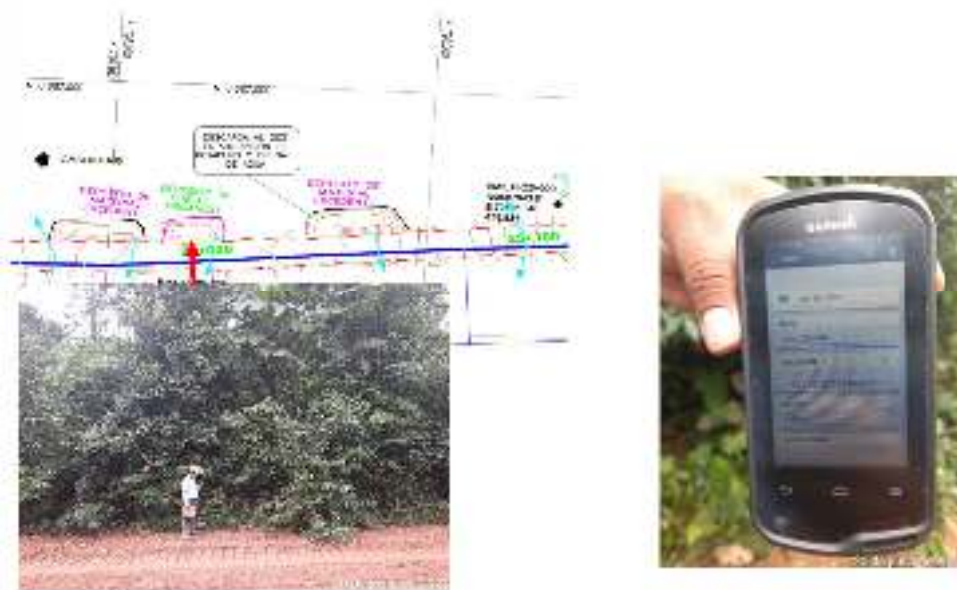
Adicionalmente, PPC señala, y se logra evidenciar un “DMO, de terreno estable, cubierto con vegetación arbustiva y arbórea en la PK 25+000”, situación similar de cobertura vegetal para el DdV ND FL CASH1 – MLV.

Fotografía 7: Progresiva con evidencia estable de material remanente de tierras, PK 25+000, en Locación DdV ND FL CASH 1 – MLV (Fuente: PPC)

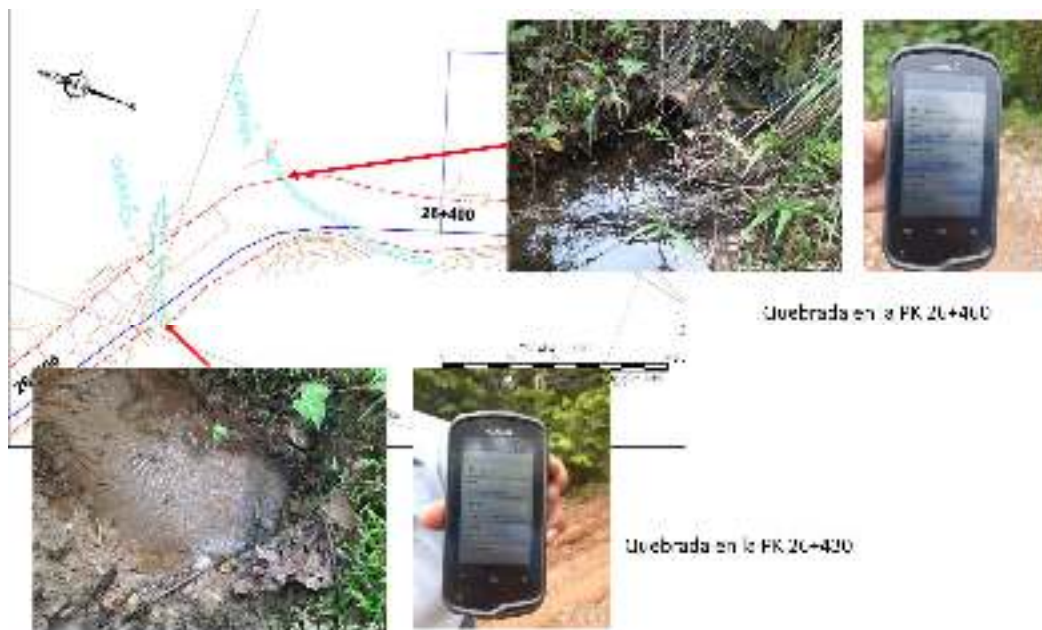
Evidencias de Erosión en Cruce de Cuerpos de Agua. El PMAC-BU solicita información sobre control de erosión temporales o permanentes en los cruces de cuerpos de agua; donde PPC, muestra como evidencias el buen estado en dos progresivas, PK 26+460 y 26+430, con el cruce de quebradas “limpias y con flujo normal”, aunque, se sugiere que las fotografías deban ser panorámicas.

Fotografía 8: Progresiva con evidencia de buen estado de cruce de quebradas, PK 26+460 y PK 26+430, en Locación DdV ND FL CASH 1 – MLV (Fuente: PPC)

OBSERVACIONES	RECOMENDACIÓN	ESTADO
-	Se recomienda incluir en posterior monitoreo una vista panorámica en zonas de cruce de cuerpos de agua, para observar el estado de las orillas.	-
-	Se recomienda en posteriores verificaciones en DdV, mostrar fotografías que evidencien la señalización de las progresivas.	-

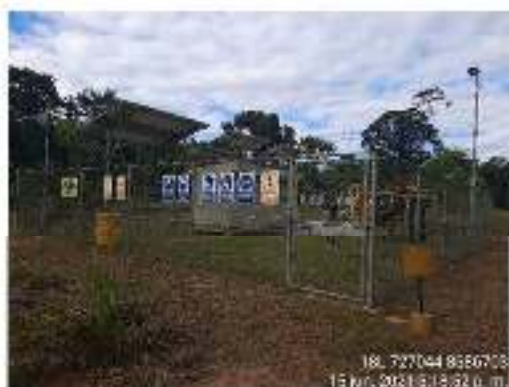
LVB 24507 (Margen derecho de la quebrada Porocari)

El PMAC-BU solicita información sobre el estado general de las estructuras de las LVBs mediante fotos panorámicas; y PPC, indica en el informe, que ambas estaciones, LVB 24507 y LVB 24508, ubicadas a ambos lados de la quebrada Porocari, presentan las instalaciones, estructuras y equipos en buenas condiciones. Además, se logra evidenciar el buen estado de los cercos perimétricos, equipo antiderrame, y letreros de obligatoriedad, de prohibición e informativos al ingreso de estas.

Fotografía 9: Válvulas de Line Break, en ambos lados de quebrada Porocari, en Locación DdV ND FL CASH 1 – MLV (Fuente: PPC)
