**PROGRAMA DE MONITOREO AMBIENTAL COMUNITARIO DEL BAJO URUBAMBA
PMAC-BU**

**AYUDA MEMORIA “MONITOREO REMOTO” DE PLATAFORMA PAGORENI A- LOTE 56,
ÁMBITO DE SHIVANKORENI, REALIZADO POR PLUSPETROL EL 21 Y 22 DE SETIEMBRE DE
2021**

Camisea, 09 de octubre 2021

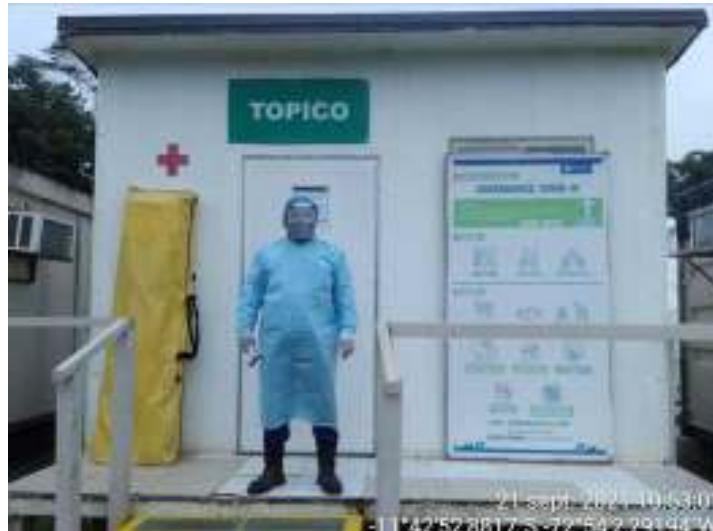
Fotografía 1: Área del Tópico y personal con EPP's de bioseguridad en Locación Pagoreni A (Fuente: PPC)

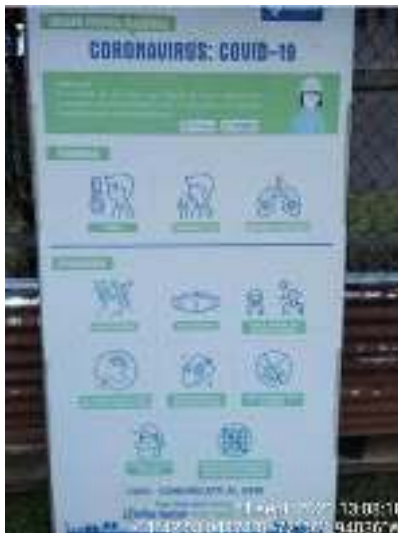
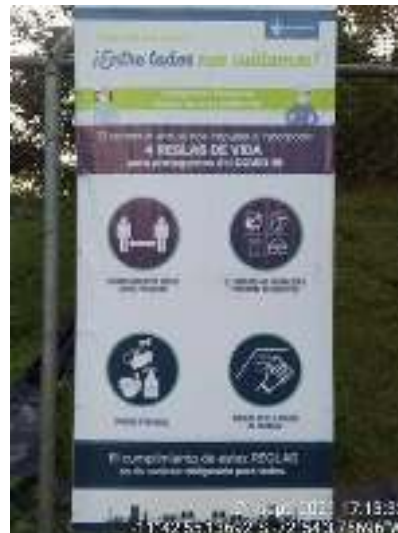
Fotografía 2: Cartelería informativa de síntomas y prevención, y Reglas de Vida del COVID-19

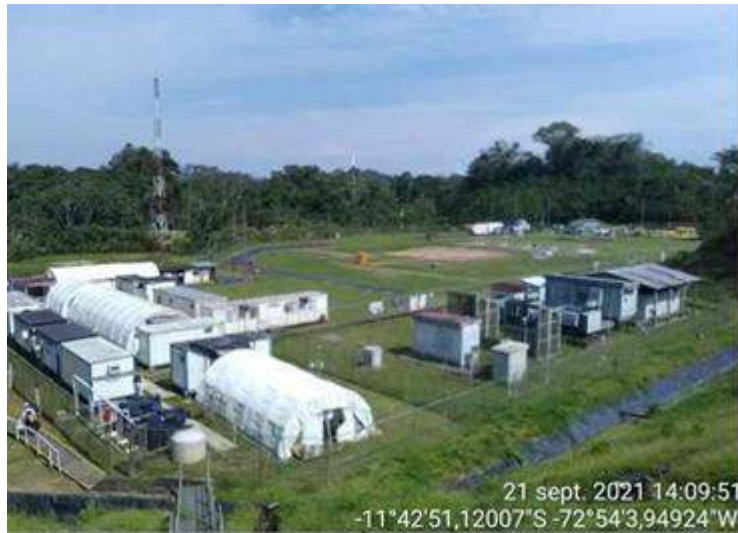
Fotografía 4: Vista panorámica general de Locación Pagoreni A (Fuente: PPC)

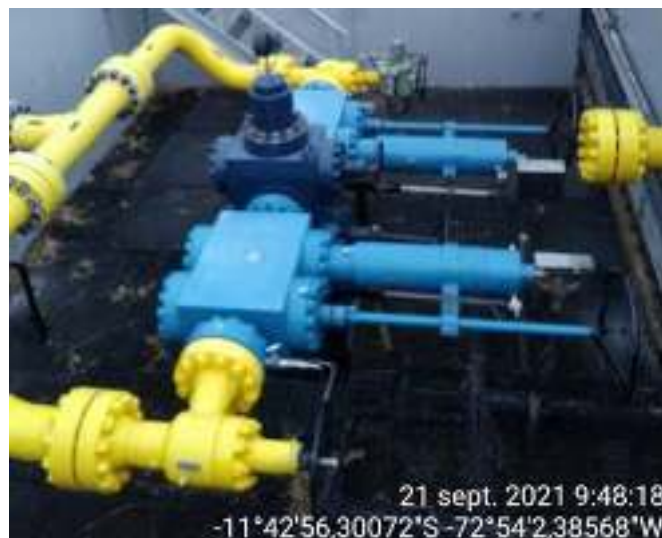
La evidencia fotográfica muestra un área ordenada, que incluye un drenaje pluvial para evitar la acumulación de agua y controles de verificación que considera la medición del Límite Inferior de Explosividad (LEL) con un valor de cero.

Fotografía 5: Área del Cellar (Pozo PAG-1005) en la Locación Pagoreni A (Fuente: PPC)

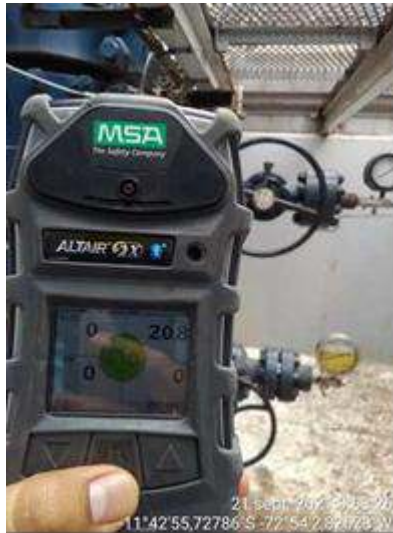
Fotografía 6: Medición del LEL en pozos de la Locación Pagoreni A (Fuente: PPC)

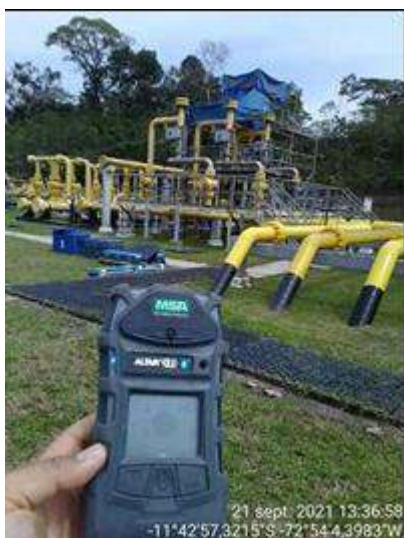
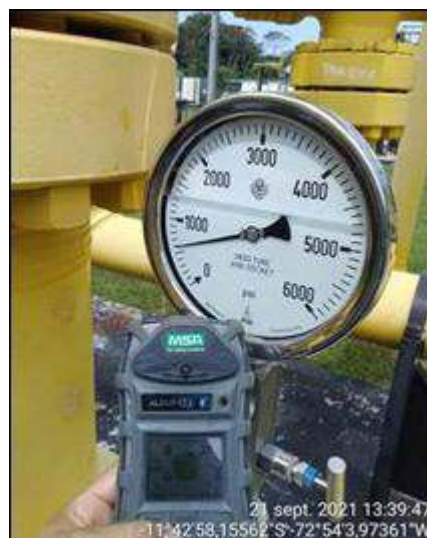
Fotografía 7: Medición del LEL en área de llaves Manifold y medidores de presión en Locación Pagoreni A (Fuente: PPC)

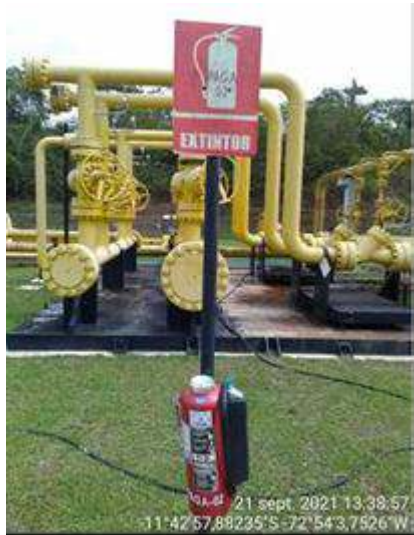
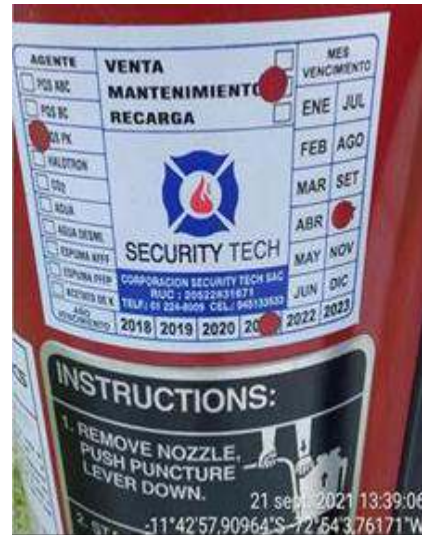
Fotografía 8: Extintor vigente en área de llaves Manifold en Pagoreni A (Fuente: PPC)

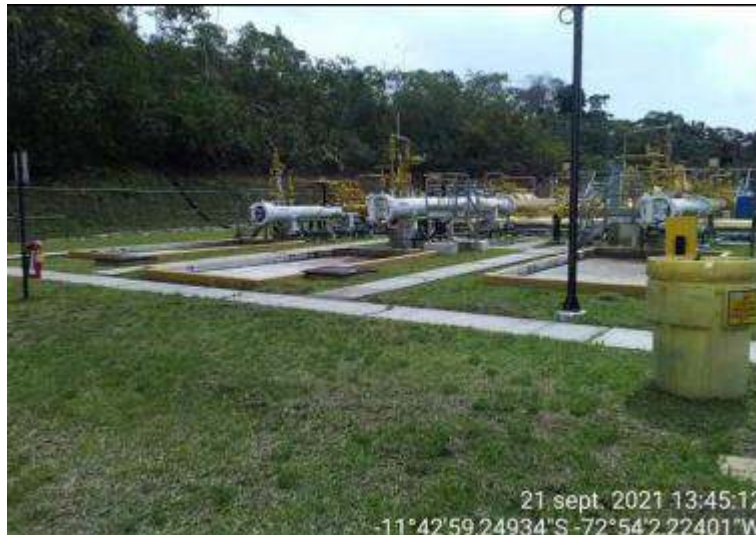
Fotografía 9: Zona de lanzaderas con kit antiderrame y pits de contención de fugas en área de llaves Manifold en Pagoreni A (Fuente: PPC)

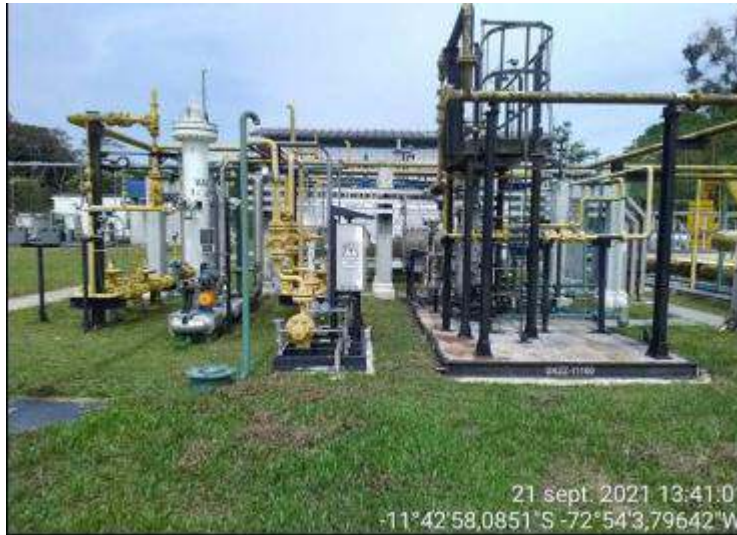
Fotografía 10: Sistema de fuel gas en Pagoreni A (Fuente: PPC)

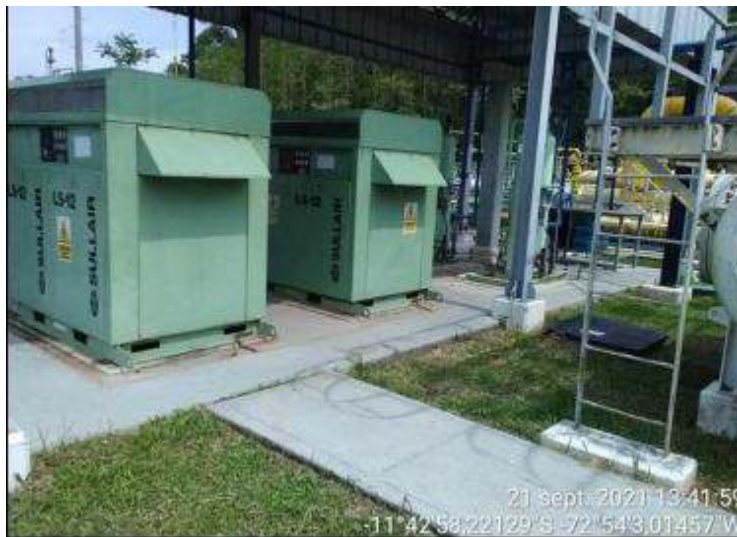
Fotografía 11: Zona de generación de aire con cabezales de compresión en Pagoreni A (Fuente: PPC)

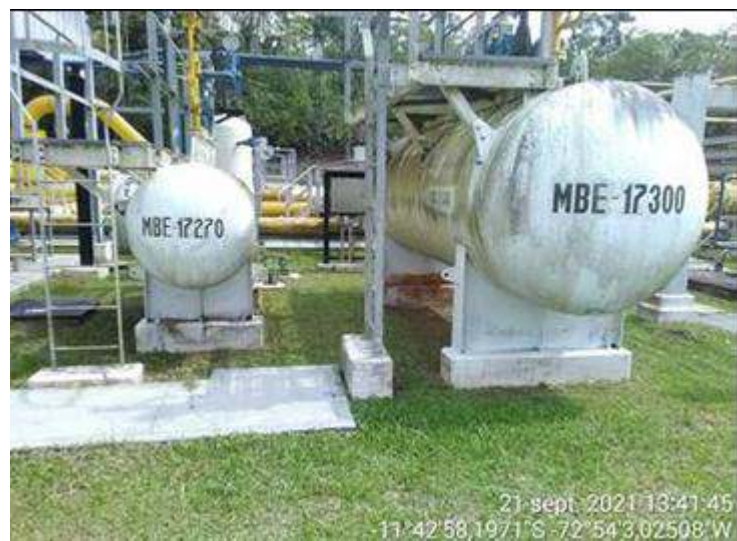
Fotografía 12: Zona de tanques de almacenamiento de aire de servicios e instrumentos en Pagoreni A (Fuente: PPC)

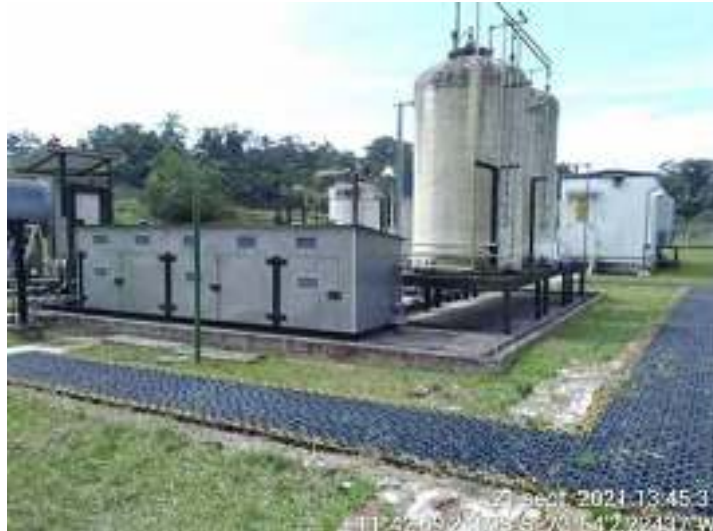
Fotografía 13: Sistema de inyección con bombas de inhibidor de corrosión en Pagoreni A (Fuente: PPC)

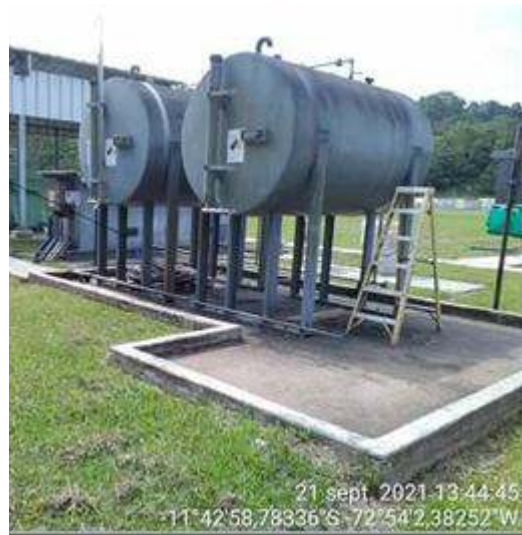
Fotografía 14: Sistema de inyección con tanques de almacenamiento de inhibidor de corrosión en Pagoreni A (Fuente: PPC)

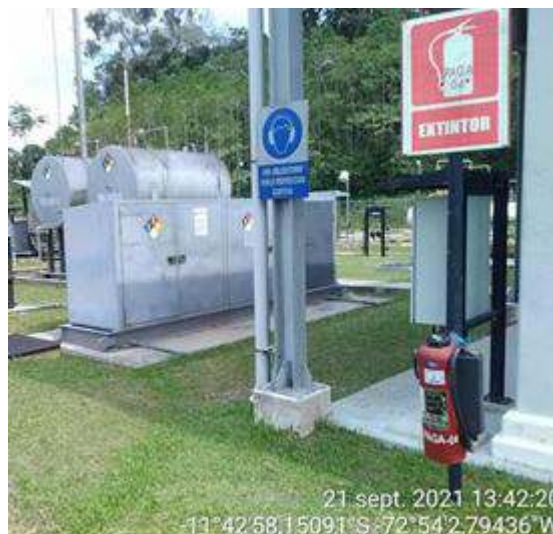
Fotografía 15: Extintor en área de servicios auxiliares en Locación Pagoreni A (Fuente: PPC)

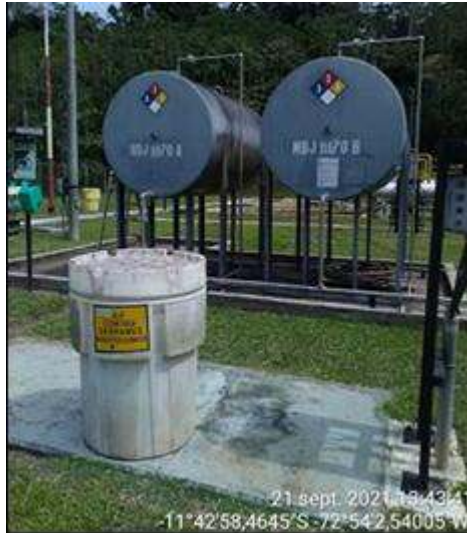
Fotografía 16: Kit contra derrames en área de servicios auxiliares en Locación Pagoreni A (Fuente: PPC)

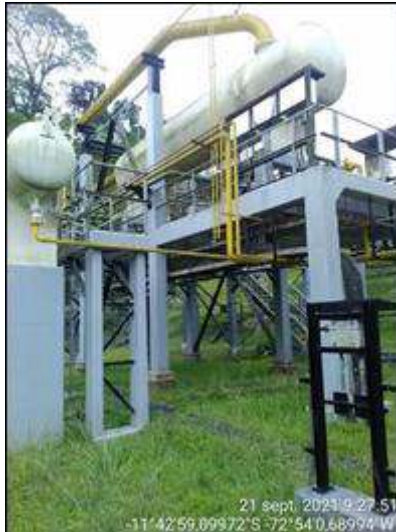
Fotografía 17: Sistema de drenajes presurizados y no presurizados del área del KOD en Locación Pagoreni A (Fuente: PPC)

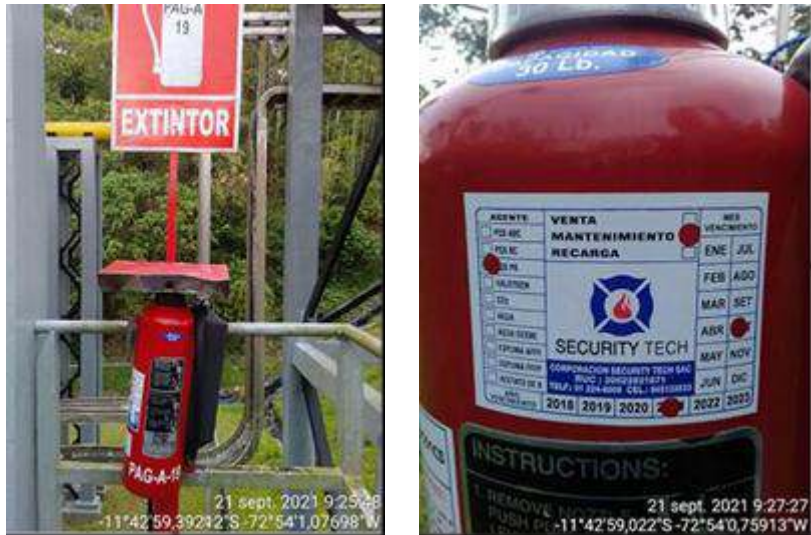
Fotografía 18: Extintor vigente del área del KOD en Locación Pagoreni A (Fuente: PPC)

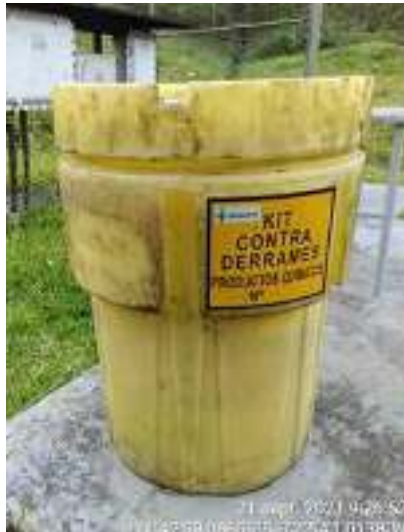
Fotografía 19: Kit contra derrame de productos químicos en el área del KOD en Pagoreni A (Fuente: PPC)

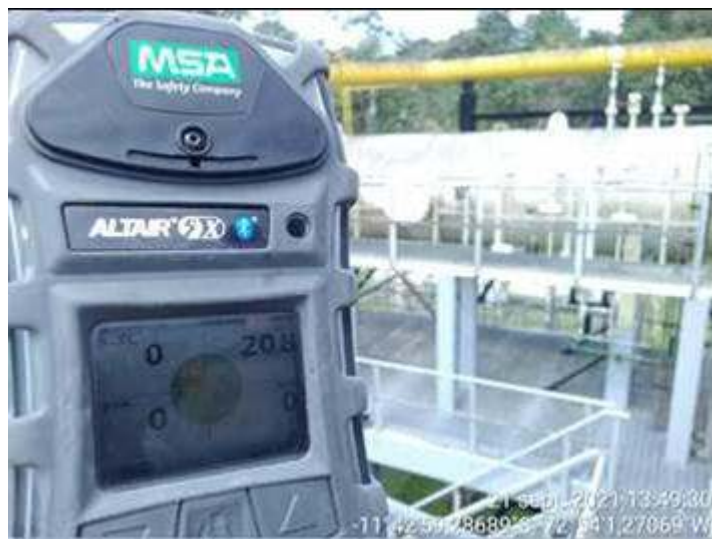
El informe de PPC evidencia que, como parte de las medidas de control, se realizan mediciones del LEL que presentaron un valor de cero, y presencia de cartelera informativa, extintor y kit contra derrame.

Fotografía 20: Medición del LEL en el área del KOD en Pagoreni A (Fuente: PPC)

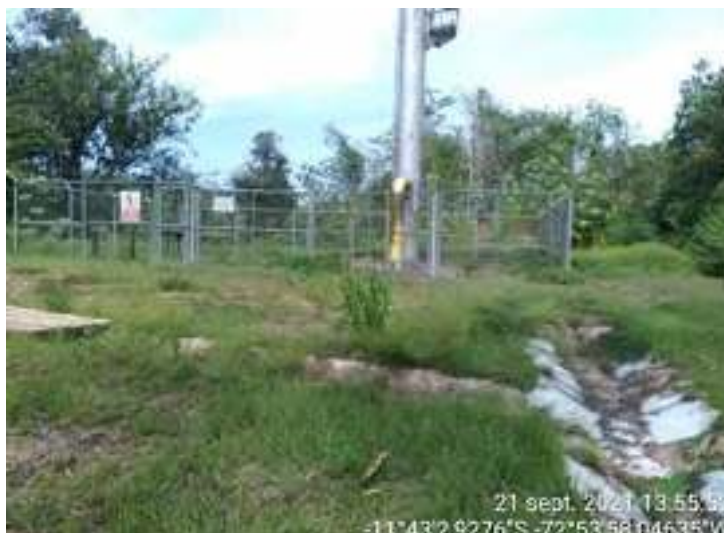
En la evidencia fotográfica entregada se visualiza un buen estado de la vegetación circundante asociada a la zona del flare.

Fotografía 21: Área del Flare, vegetación circundante y canales de drenaje en Locación Pagoreni A
(Fuente: PPC)

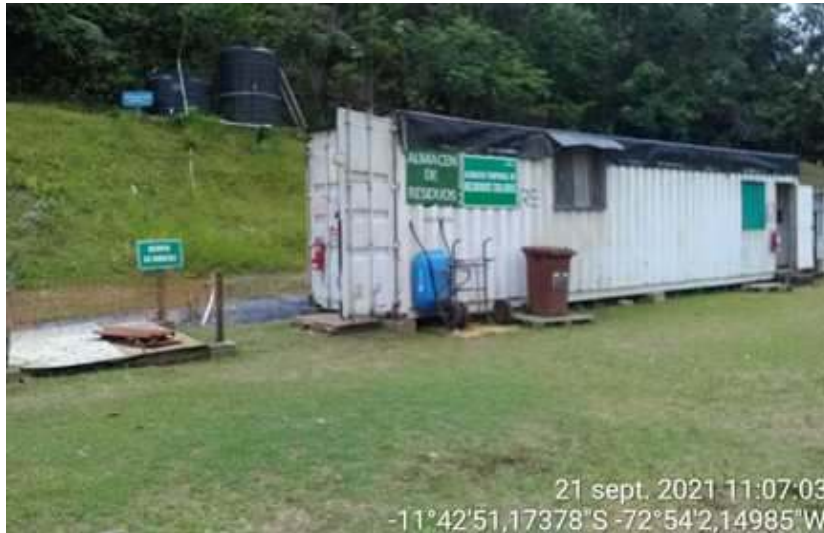
Fotografía 22: Vista externa del almacén temporal de residuos en Locación Pagoreni A (Fuente: PPC)

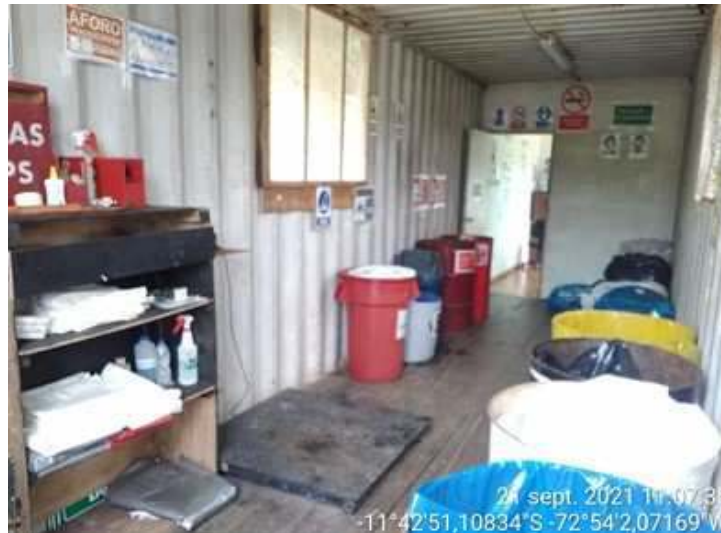
Fotografía 23: Vista interna del almacén temporal de residuos en Locación Pagoreni A (Fuente: PPC)

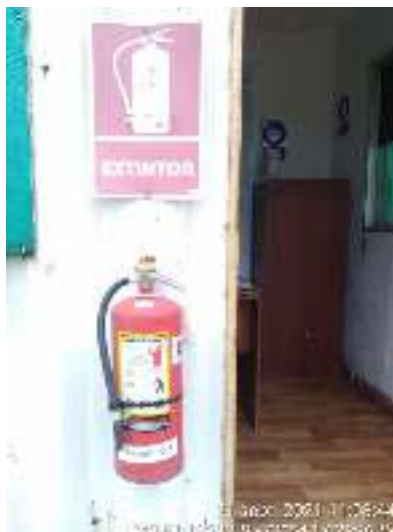
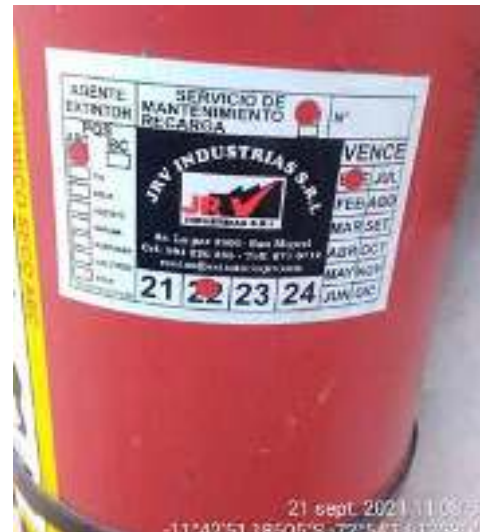
Fotografía 24: Extintor vigente del almacén temporal de residuos en Locación Pagoreni A (Fuente: PPC)

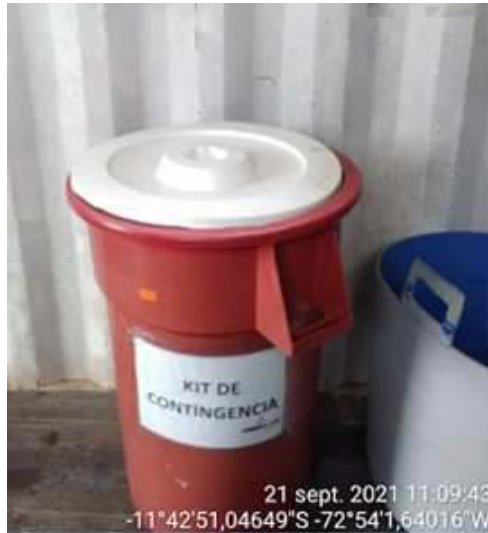
Fotografía 25: Kit de contingencia del almacén temporal de residuos (Fuente: PPC)

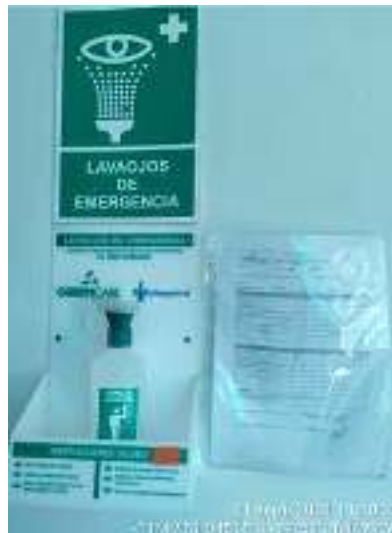
Fotografía 26: Kit de lavaojos del almacén temporal de residuos (Fuente: PPC)

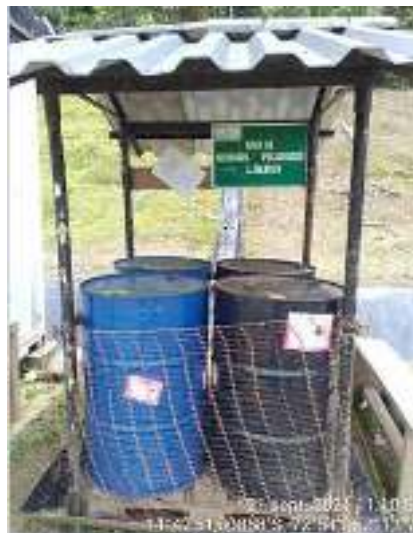
Complementariamente, la evidencia, también, es corroborada para el área de almacenamiento de residuos peligrosos líquidos, donde se distingue un buen estado de los recipientes, techo y piso impermeabilizado.

Fotografía 27: Vista del almacén temporal de residuos líquidos peligrosos en Locación Pagoreni A (Fuente: PPC)

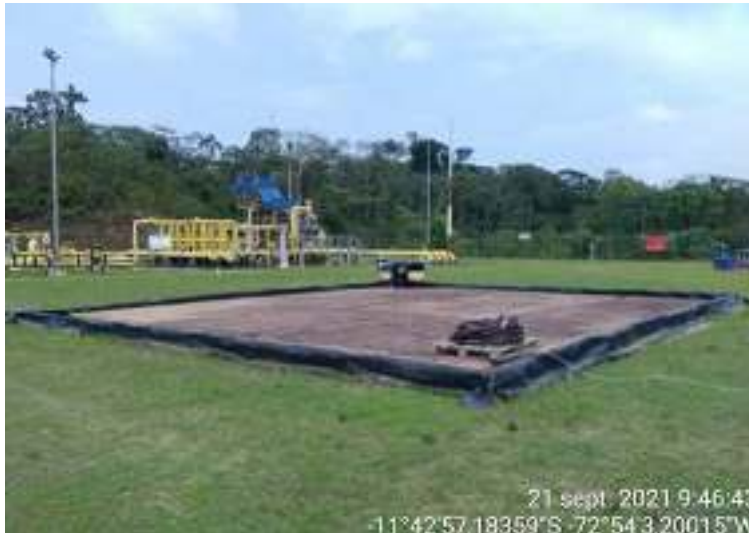
Fotografía 30: Pit de tanques de combustible helitransportables en Locación Pagoreni A en Malvinas (Fuente: PPC)

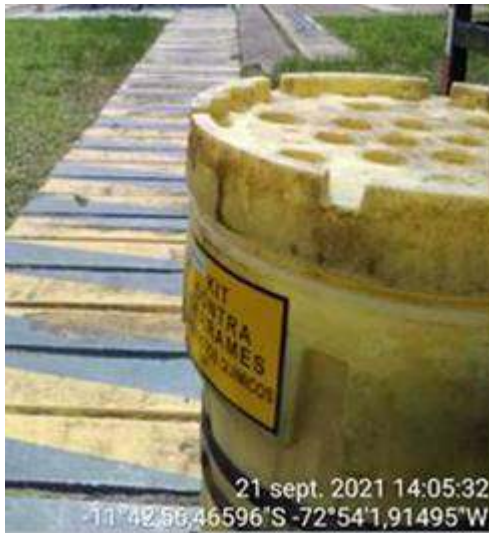
Fotografía 31: Kit contra derrame del pit de combustibles en Locación Pagoreni A en Malvinas (Fuente: PPC)

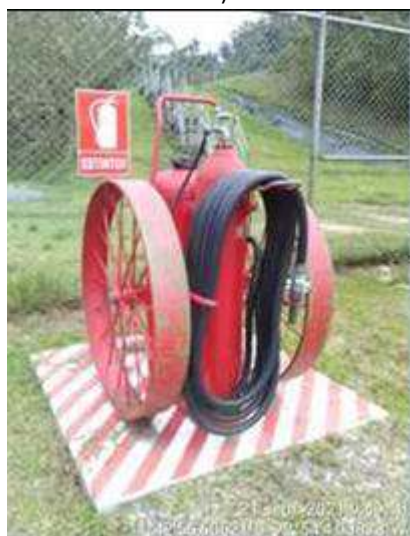
Fotografía 32: Extinguidor del pit de combustibles en Locación Pagoreni A en Malvinas (Fuente: PPC)

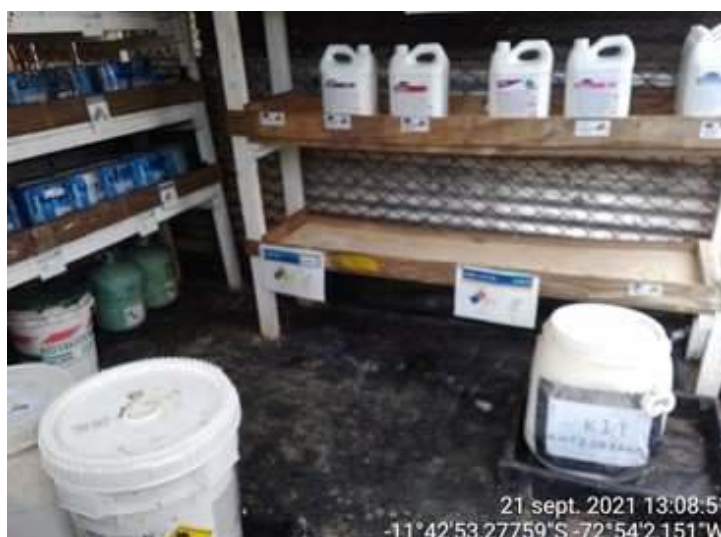
Fotografía 33: Almacén de sustancias químicas en Locación Pagoreni A (Fuente: PPC)

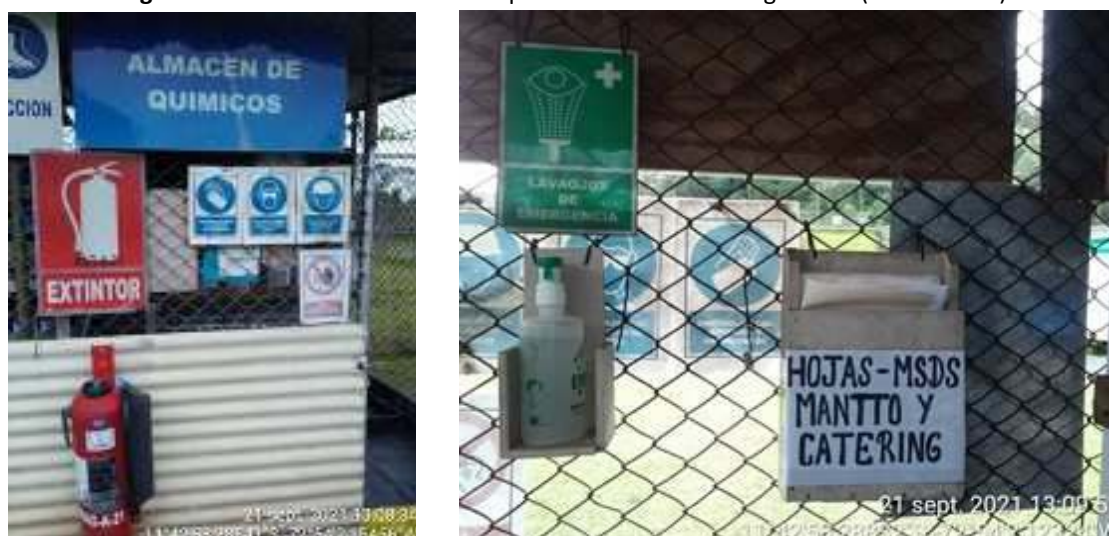
Fotografía 34: Señalética, extintor y hojas MSDS en almacén de sustancias químicas en Locación Pagoreni A (Fuente: PPC)

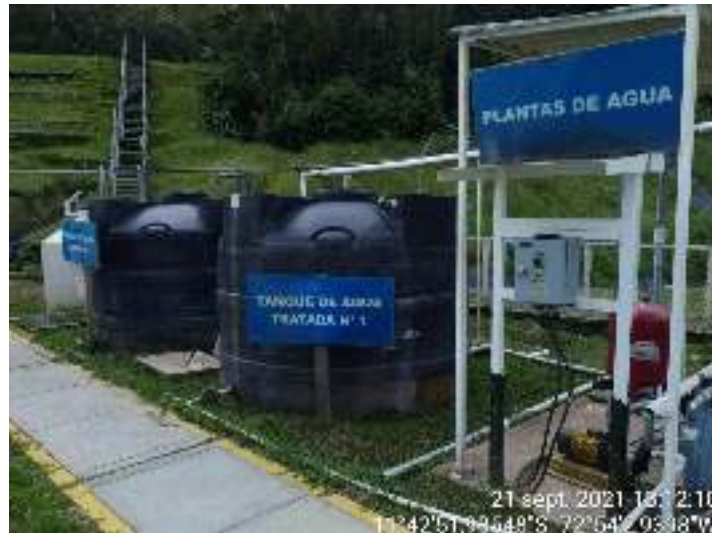
Fotografía 35: Planta de agua potable en Locación Pagoreni A (Fuente: PPC)

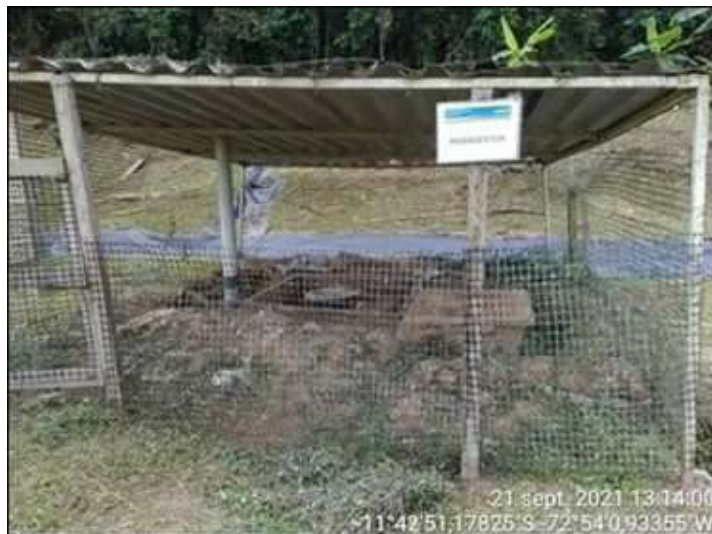
Fotografía 36: Biodigestor en Locación Pagoreni A (Fuente: PPC)

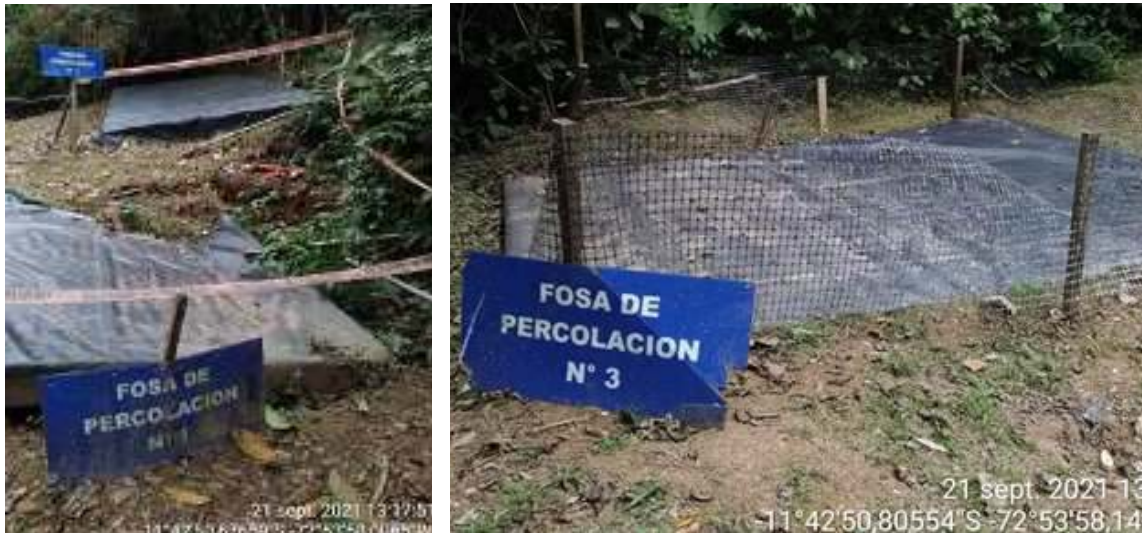
Fotografía 37: Pozas de percolación en Locación Pagoreni A (Fuente: PPC)

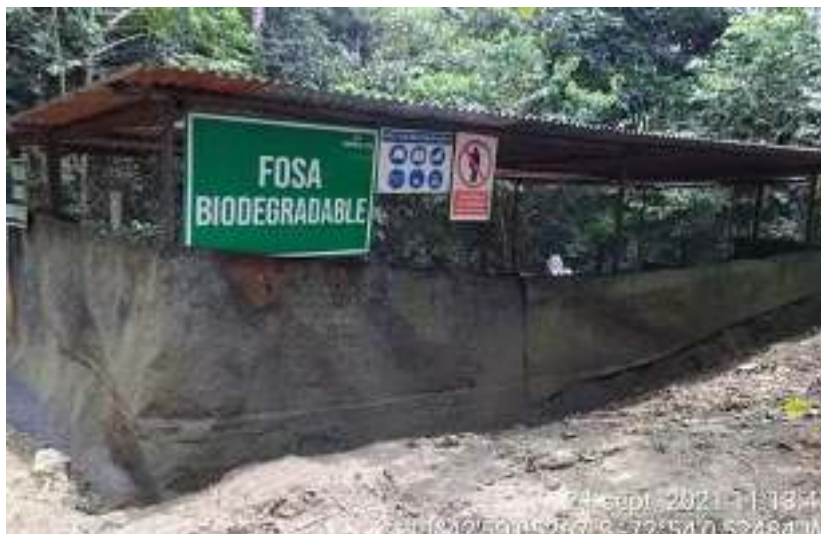
Fotografía 38: Vista externa de la fosa biodegradable en Locación Pagoreni A (Fuente: PPC)

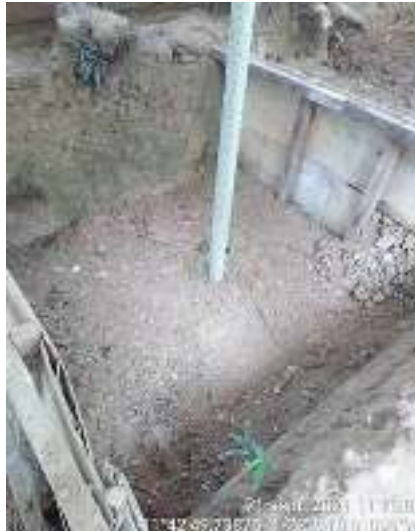
Fotografía 39: Vista interna de celda en la fosa biodegradable de Locación Pagoreni A (Fuente: PPC)

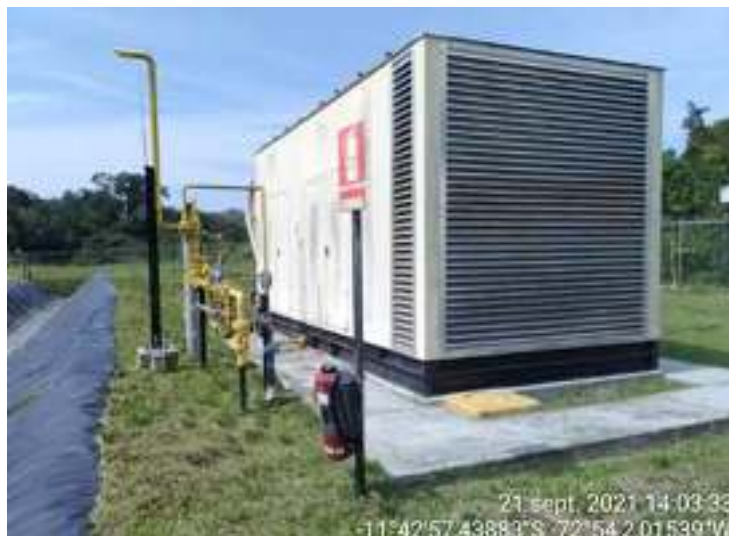
Fotografía 40: Generador marca WAUKESHA en Locación Pagoreni A (Fuente: PPC)

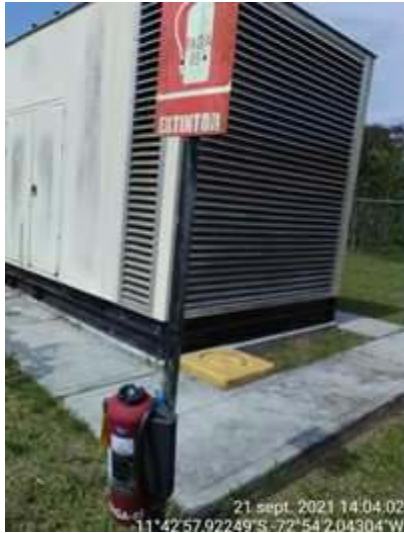
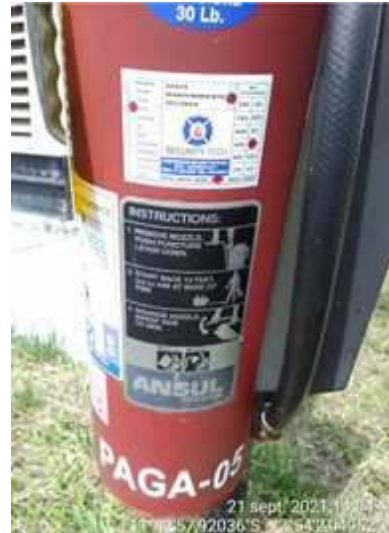
Fotografía 41: Extintor vigente en área de generador en Locación Pagoreni A (Fuente: PPC)

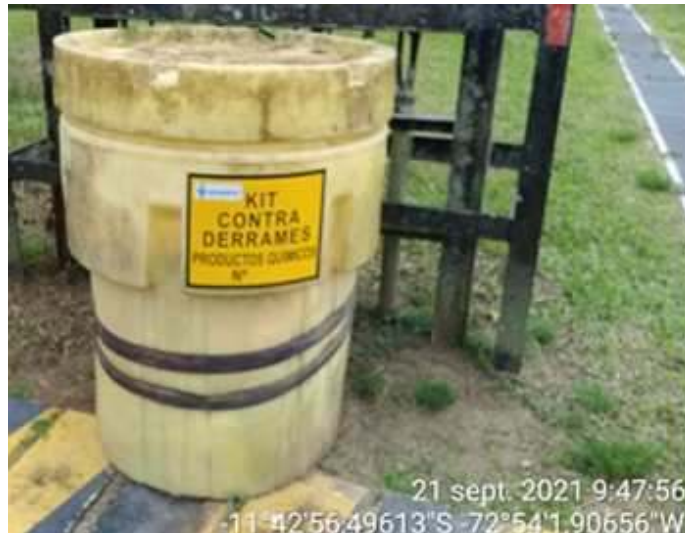
Fotografía 42: Kit antiderrame en área de generador en Locación Pagoreni A (Fuente: PPC)
