**PROGRAMA DE MONITOREO AMBIENTAL COMUNITARIO DEL BAJO
URUBAMBA (PMAC-BU)**

**AYUDA MEMORIA DE VERIFICACION DEL INCIDENTE DE FUGA DE
HIDROCARBURO EN EL PK 21+000 POR EL VENTEO EN EL DIESEL DUCTO
DEL DDV DEL FLOW LINE SAN MARTIN LOTE 88, OCURRIDO EL 30 DE
AGOSTO DE 2021, EN EL ÁMBITO DE CN SEGAKIATO**

Camisea, 07 de setiembre de 2021

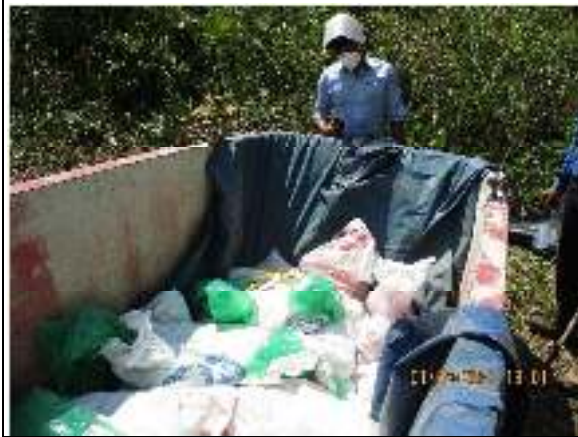
En la imagen, el Sr. Rafael Melchor, Jefe CN Segakiato, verificando la acumulación temporal de suelo y tierra que serán trasladados para su tratamiento como material contaminado y disposición en el Campamento Base Malvinas.

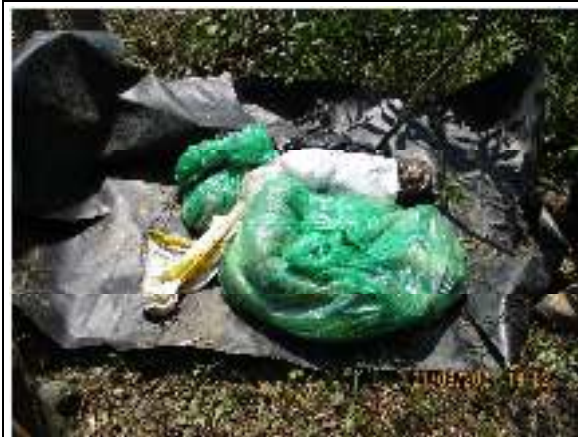
En la imagen, se muestra evidencia del material absorbente con hidrocarburo que serán trasladados para su disposición al Campamento Base Malvinas.

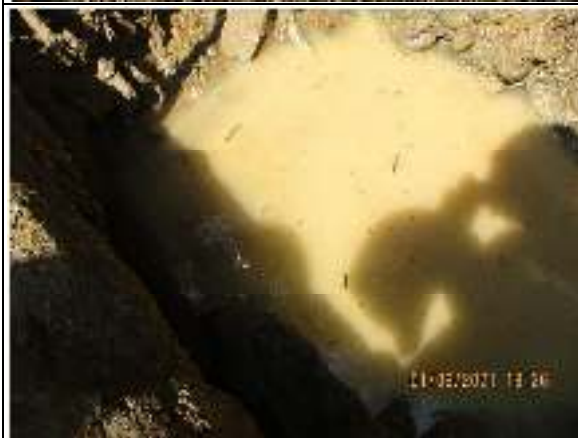
En la imagen, se aprecia iridiscencia del hidrocarburo en el agua acumulada en la excavación.

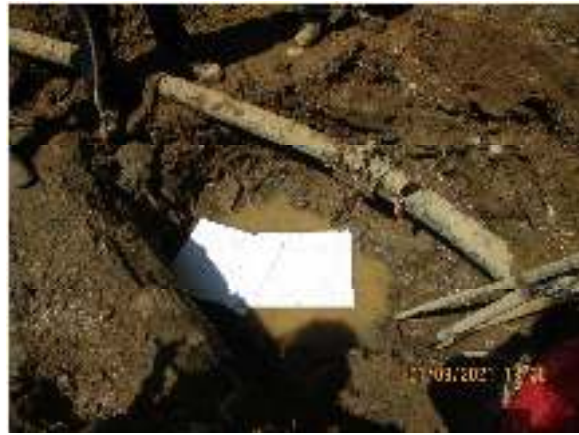
En esta imagen, se pueden ver los paños absorbentes usados para la absorción de las trazas de hidrocarburos que generan iridiscencia en el agua.

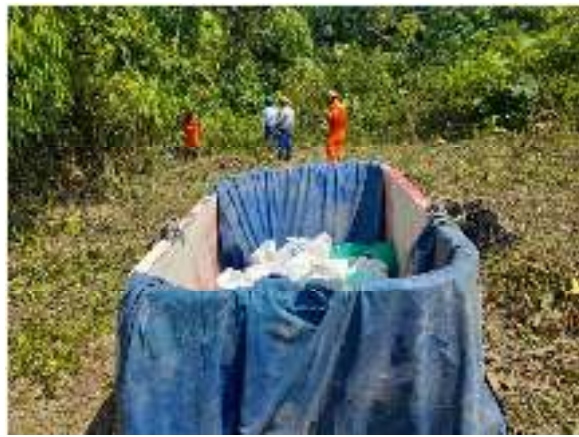
En la imagen, se observa al personal de la contratista INMAC en la habilitación de zona de carga y descarga (DZ) para el traslado del suelo y tierra considerado como material contaminado.

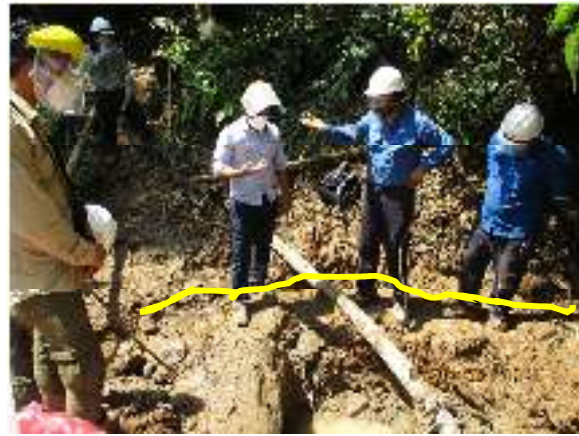
Se pudo apreciar la existencia de un pequeño curso de agua temporal ubicado a 0.6m del sitio del incidente. Este curso funciona como un canal de escorrentía superficial cuando caen lluvias y que fluye a la quebrada Pucacuro.

La comitiva verificó la cercanía de un canal de escorrentía temporal (marcada con línea amarilla) que se encontraba a una distancia de 0.6m aprox del punto de fuga.
