**PROGRAMA DE MONITOREO AMBIENTAL COMUNITARIO DEL BAJO
URUBAMBA (PMAC-BU)**

**AYUDA MEMORIA DE VERIFICACION DEL INCIDENTE POR HUNDIMIENTO
DE LA EMBARCACION FLUVIAL “AMOR DE BRAVO” EN EL RÍO URUBAMBA**

Camisea, 17 de noviembre del 2016

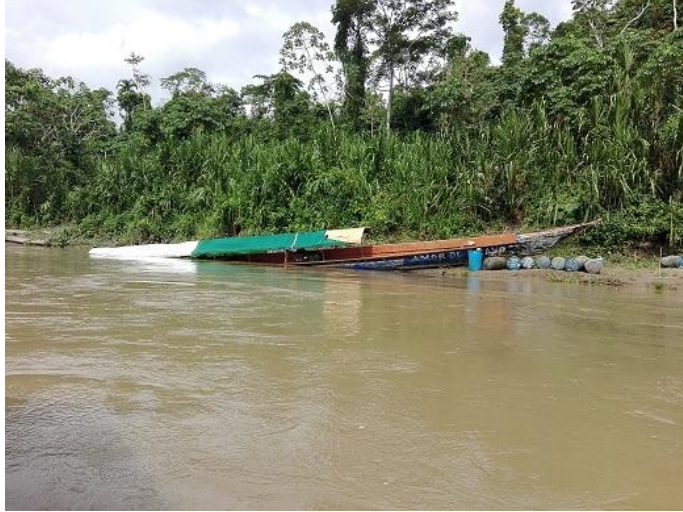
El incidente tuvo que ver con el hundimiento parcial de la embarcación fluvial denominada “amor bravo”, de propiedad del Sr. Joel Castañeda. La unidad es utilizada para transportar y almacenar cilindros de combustible destinados a su comercialización en las comunidades del bajo Urubamba.

Cuando llegamos encontramos al personal responsable de la embarcación, Sr. Dioclesio Vargas Sebastián, quién manifestó que el hundimiento se produjo a aproximadamente 9:00 pm del día anterior (16), mientras él se encontraba en la comunidad de Camisea visitando a un amigo. Para cuando regresó a la embarcación, la unidad tenía parte de la popa sumergida en el agua, pero con los cilindros de combustible aún en su interior, según indicó. Asimismo, agregó que confió en que el caudal del río Urubamba no iba aumentar, y mucho menos rápidamente, por lo que decidió no asegurar los cilindros de combustible y recuperar solo sus cosas personales en ese momento.

Al día siguiente, se dio cuenta que el caudal del río había aumentado considerablemente, y que tres de los once cilindros totalmente llenos combustible habían sido arrastrados por las aguas del Urubamba. Inmediatamente, procedió a recuperarlos con la ayuda de una chapula, mientras que los otros restantes fueron puestos a buen recaudo en la orilla, indicó el custodio de la embarcación.

Vista de la embarcación fluvial “amor bravo” hundida parcialmente en el río Urubamba.

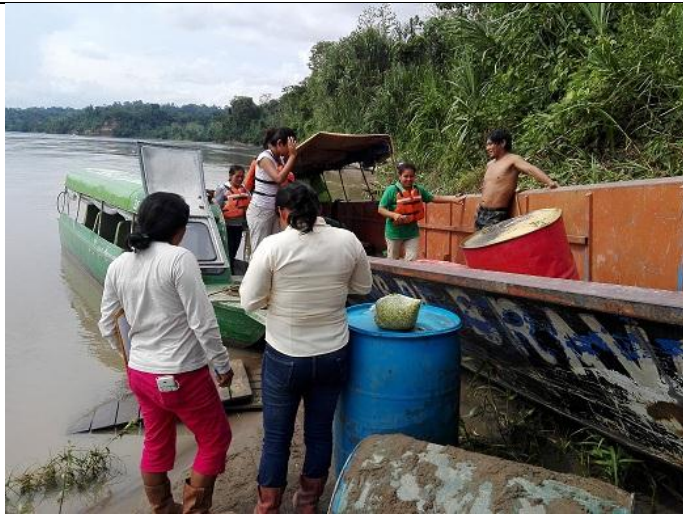
En esta imagen, se aprecia a las monitoras del PMAC BU, verificando la embarcación y tomando las manifestaciones del responsable de la unidad fluvial.

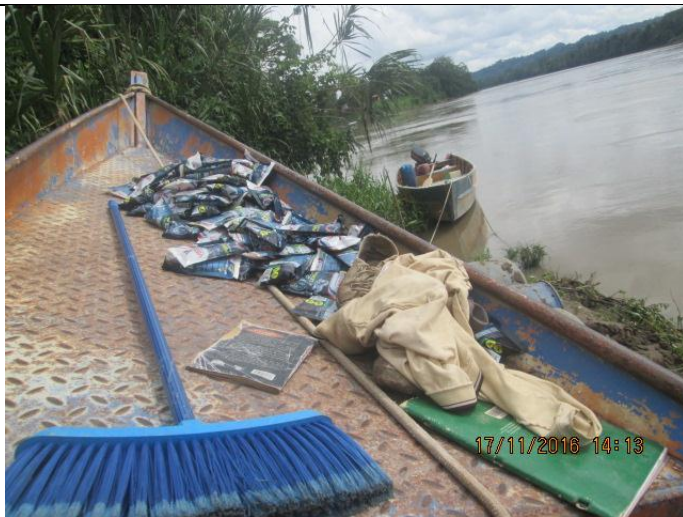
En esta imagen, se puede apreciar los cojines de aceite para fuera de borda recuperados por el responsable de la embarcación.

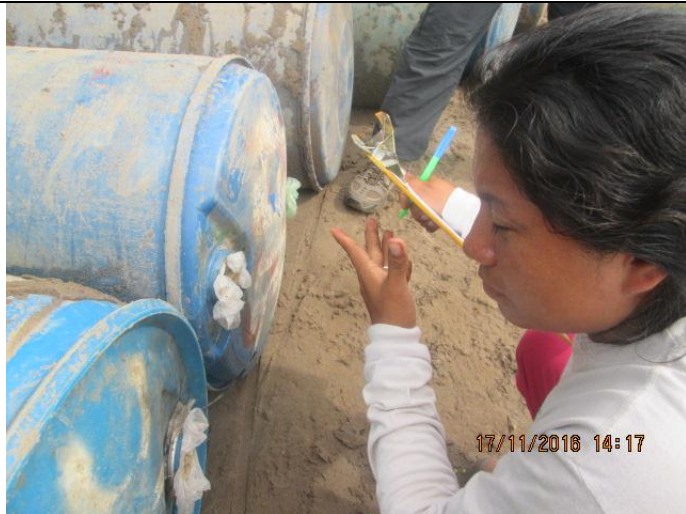
Por su lado la monitora Georgina Calderón verificó los cilindros que se encontraban en la orilla, identificando pequeños goteos de combustible a través de las tapas de tres cilindros, recomendando al custodio ponerlos verticalmente, y no horizontalmente como se encontraban.

En esta otra imagen se observa a la monitora Georgina Calderón verificando los cilindros que contenía combustible. Ella identificó goteos proveniente de las tapas de tres cilindros.

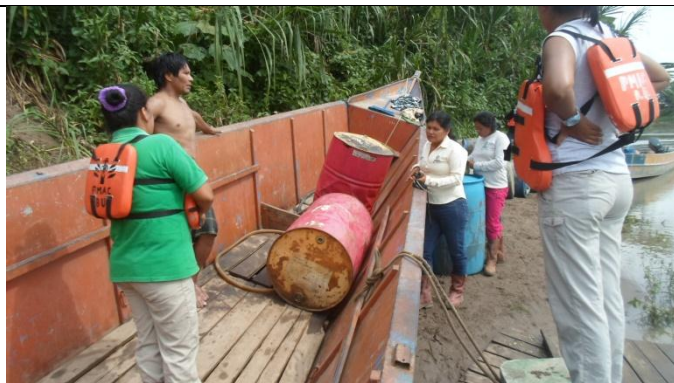
La monitora Virginia Sebastián preguntó al responsable de la unidad si hubo alguna fuga de combustible. El responsable aseguró que todos los cilindros están “bien cerrados” y que no hubo fuga alguna en el río.

En esta imagen, se aprecia a la monitora Virginia Sebastián, preguntando al personal de la embarcación sobre el incidente.

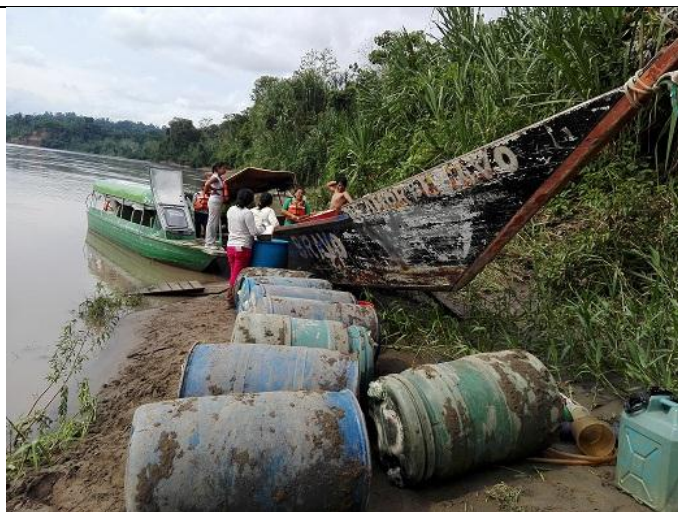
En esta otra imagen, se observa los cilindros de combustible que fueron retirados del interior de la embarcación.
