**PROGRAMA DE MONITOREO AMBIENTAL COMUNITARIO DEL BAJO URUBAMBA
(PMAC-BU)**

**AYUDA MEMORIA DE VERIFICACION DE LA VÁLVULA DE PURGADO DE AIRE
DEL SISTEMA DE TRATAMIENTO DE AGUA RESIDUAL INDUSTRIAL DE LA
ESTACION DE BOMBEO N°04 EN LA BASE DE MALVINAS**

Camisea 10 de febrero 2018

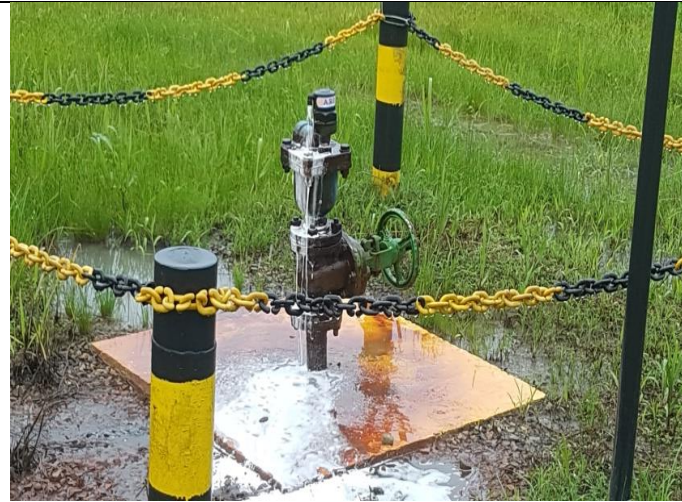
El Ing. Paul Prudencio, Superintendente de Planta, explicó que la válvula tiene como función expulsar el aire del sistema de tratamiento de aguas residuales industriales que provienen de la Planta de Procesamiento de Gas. Añadió que el agua que se transporta por este sistema son aguas industriales que han recibido tratamiento, las cuales llegan a la estación de bombeo N°04, para de ahí ser re-inyectadas a los pozos de re-inyección. Finalmente, señaló que la salida de agua, probablemente se produjo a causa de una falla interna en la válvula al momento de realizar la purga de aire.

Esta imagen corresponde al 04 de febrero del 2018, en la que se aprecia la salida de agua espumosa de la válvula.

Luego de las explicaciones referidas al funcionamiento de la mencionada válvula por parte de los supervisores de PPC, el equipo del PMAC BU recomendó implementar un Pit de contención en la válvula, dar mantenimiento a la válvula y realizar un monitoreo del suelo. PPC se comprometió a aplicar las mencionadas medidas correctivas.

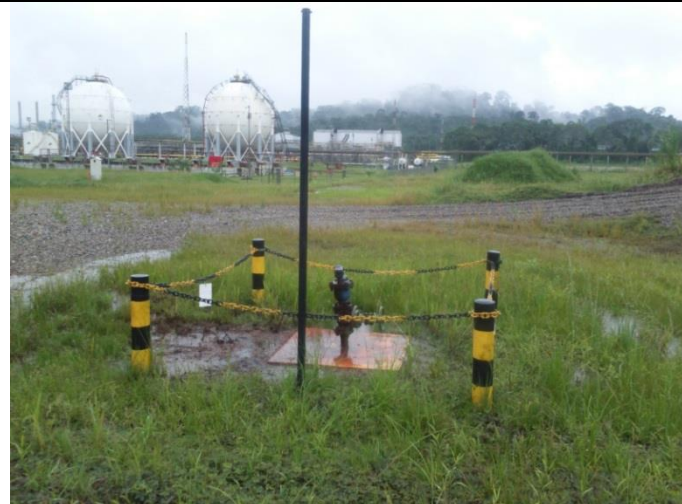
Mercedes Urquía, miembro del Comité de Coordinación del PMAC-BU, consultó a los supervisores de Pluspetrol sobre unas manchas negras presentes en el suelo alrededor de la válvula. Ante esto, el Ing. Prudencio indicó que las aguas que pasan por este sistema son aguas tratadas, libres de trazas de hidrocarburo.

Esta otra imagen corresponde al 10 febrero del 2018, en la que se aprecia a la válvula de purga de aire del sistema de tratamiento de agua industrial.

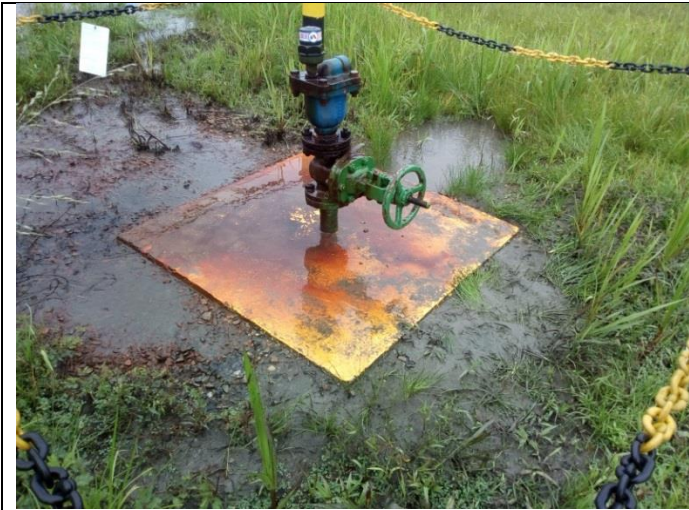
Los integrantes del PMAC vieron que de la válvula ya no emanaba agua y que el sistema se ubica fuera de la planta de procesamiento, cerca al área de “chancadora de material pedregoso”.

En la imagen se aprecia la válvula de purgado de aire de agua residual industrial tratada. La imagen muestra la ausencia de fuga de agua.
