### **REPORTE N° 3 DE ALERTA TEMPRANA - PMAC BU**

**Fecha:** 9 de abril 2021

**Motivo:** Verificación de malas prácticas, por parte de la empresa contratista INMAC, sobre enterrado de residuos sólidos en el Derecho de Vía (PK 29+580m) territorio de la CN Shivankoreni.

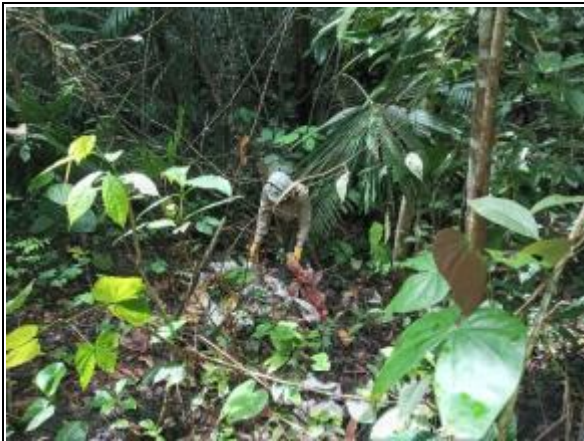
Estando en el sector de la PK 30+000, la comitiva pudo observar a un costado del DdV la presencia de desechos o residuos sólidos acumulados en la superficie del suelo entre la vegetación arbustiva del lugar. Los residuos encontrados eran cintas de seguridad preventiva, saquillos de plástico, costales de plástico deteriorados, bolsas plásticas, botellas plásticas de agua, cartones, envases descartables de tecnopor y envoltura de galletas.

Otra vista del hallazgo de residuos en la PK 30+000.

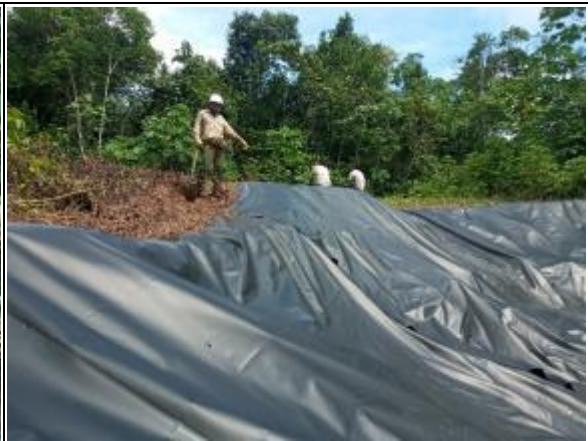
En el sitio de la PK 29+580, se muestra el control temporal de erosión y deslizamiento en el DdV, mediante la puesta de una geomembrana.

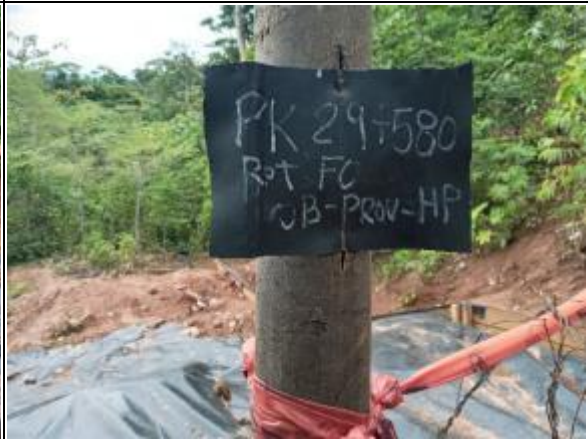
Vista del cartel que indica el sitio de la PK 29+580 lugar del segundo hallazgo (enterramiento de residuos sólidos).

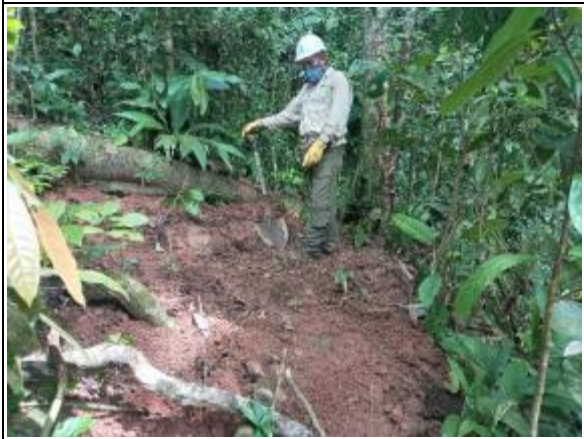
Seguidamente, la comitiva se dirigió al sector de la PK 29+580, y hallaron un sitio donde se habían enterrado otros residuos sólidos; en referencia, a las fotografías registradas el día anterior (7 de abril), en que se muestran a personal de la contratista INMAC realizando actividades en este lugar. El sitio está ubicado aproximadamente a unos 10 m del DdV, donde se evidenció haber sido liberado de malezas y haberse dado la remoción del suelo.

Sitio del enterrado, nótese el despejado de vegetación y la remoción del suelo.

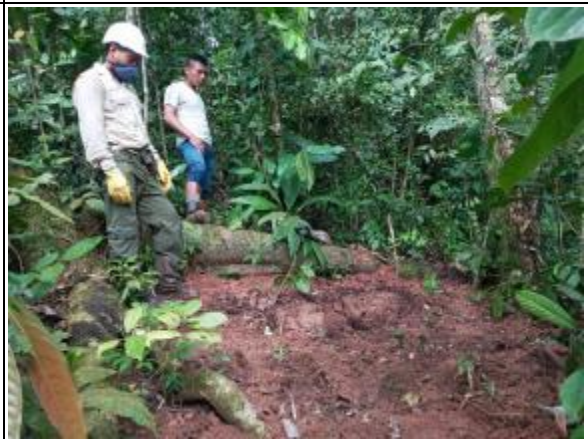
Otra vista del sitio donde se halló el enterrado de los residuos en el sitio de la PK 29+580.

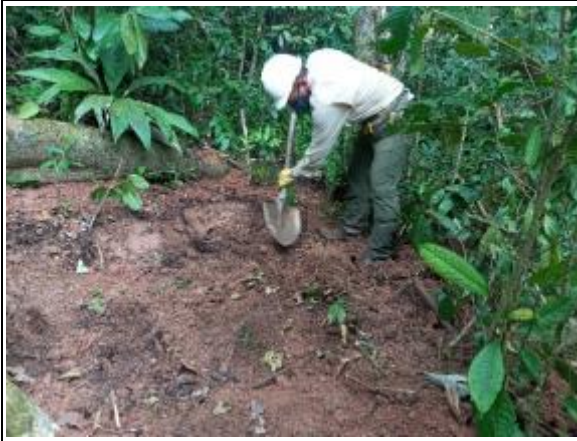
Luego de los registros fotográficos de las condiciones del lugar, se realizó la excavación de verificación. Durante la excavación, se pudo apreciar que el suelo estaba compactado y “taconeado” con madera, con la intención de no dejar vestigios del enterramiento de la basura. Aproximadamente, a unos 30 cm de profundidad, ya se empezó a encontrar los residuos enterrados, hallándose un saquillo de plástico, envases de agua 3.5 litros, envolturas de aceite, botellas plásticas de agua gasificada, botellas plásticas de gaseosas, tecnopor, cartón y otros costalillos.

Al iniciar la excavación de verificación, se pudo notar al suelo compactado, taconeado con madera para no dejar vestigio del enterramiento.

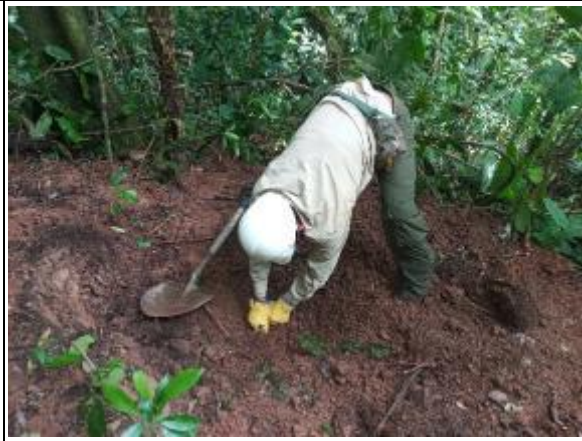
Otra vista de la excavación de verificación, encontrándose raíces taconeadas en la tierra. A 30 cms de profundidad ya se encontró residuos.

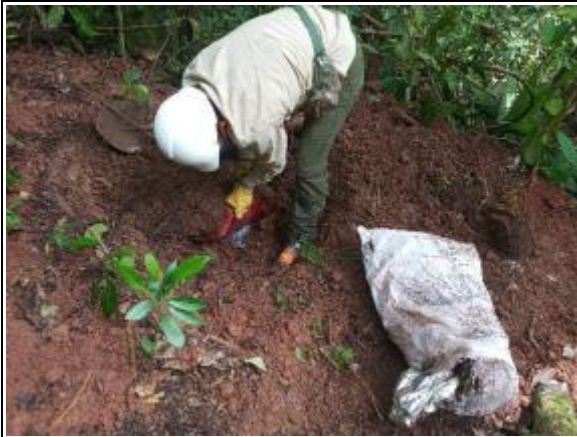
Vista de los primeros residuos hallados, como un saquillo, envases plásticos de agua, gaseosa y tecnopor.

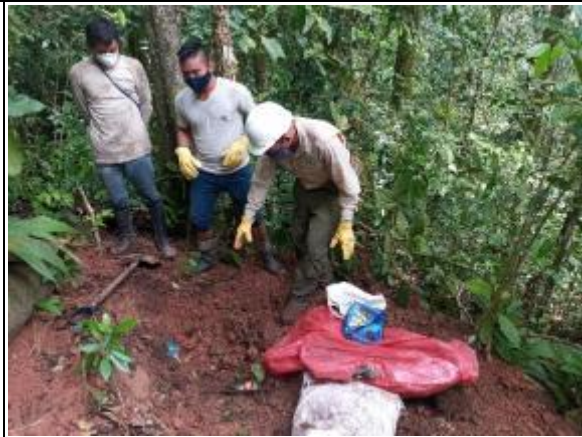
A más profundidad, siguió encontrándose más residuos como bolsas plásticas conteniendo residuos.

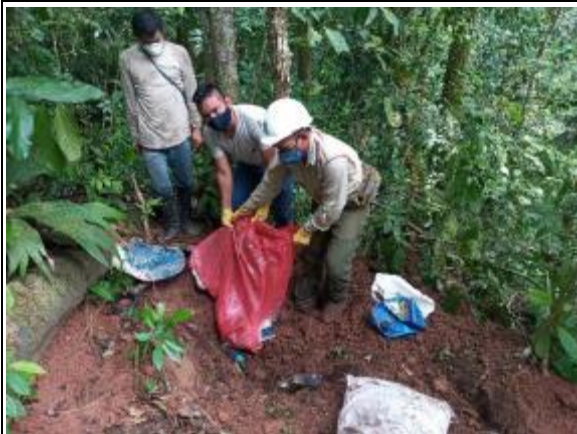
Vista de la basura que había sido enterrada por personal de la empresa INMAC.

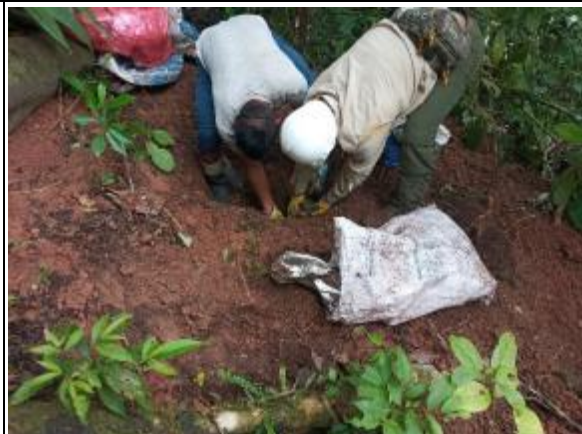
Al seguir excavando, se encontraron más residuos, encontrándose envases plásticos de aceite SAE40 para motosierra, es decir, residuos catalogados como peligrosos. La comitiva, pudo comprobar, que a unos 50 cm de profundidad seguía habiendo más residuos enterrados, dando ya la apariencia de ser una especie de botadero de residuos.

Se continuó encontrando más residuos a unos 50 cm de profundidad.

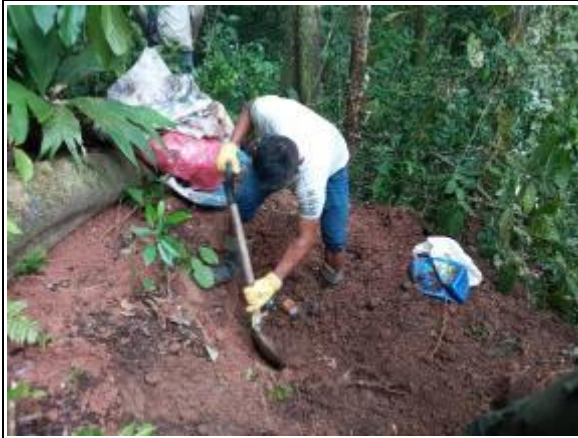
Otra vista del desenterrado de residuos en el sitio de la PK 29+580

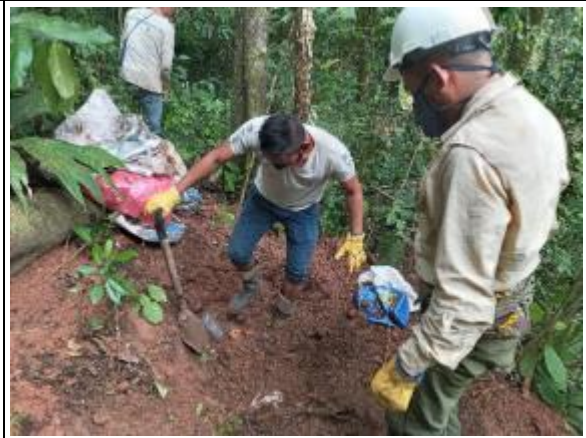
La basura que fue encontrándose se colocó a un costado de la excavación.

Los residuos desenterrados fueron acomodados en el lugar, para que la empresa encargada de los trabajos en la zona, proceda a su traslado a la Base de Malvinas; sin embargo, hay basura que sigue enterrada en el sitio y debe procederse en realizar un retiro completo de todo el volumen que podría existir, ya que la excavación de verificación sólo ha sido superficial.

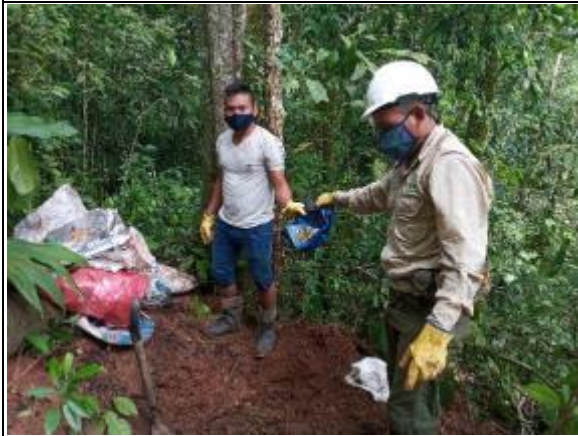
Vista del envase de aceite SAE40 que se utiliza para lubricar motosierras. Este residuo es considerado como peligroso y contaminante

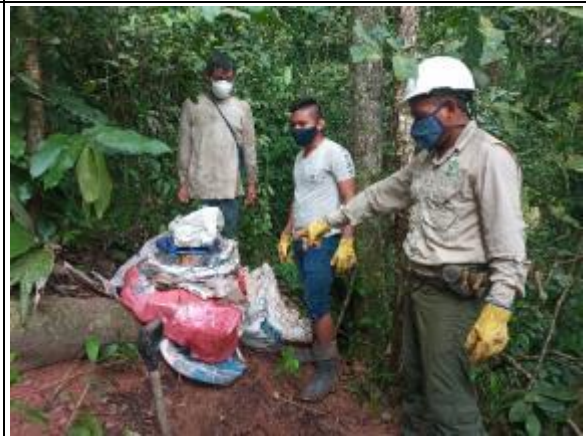
Vista del cúmulo de residuos hallados en la excavación de verificación. De seguir con la actividad, se encontrarían más residuos enterrados.

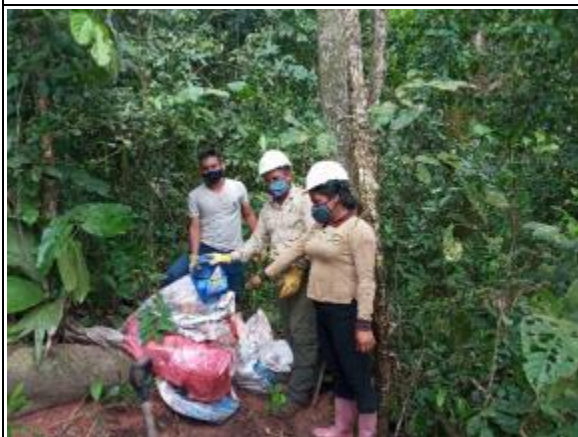
Otra vista de la cantidad de residuos que pudieron ser extraídos y con lo que habría a más profundidad, la condición del sitio sería la de un botadero.

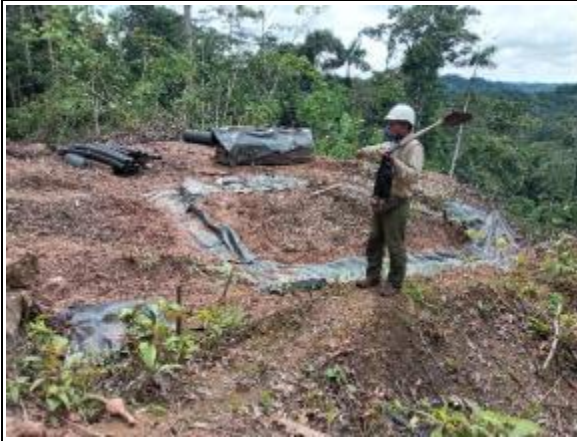
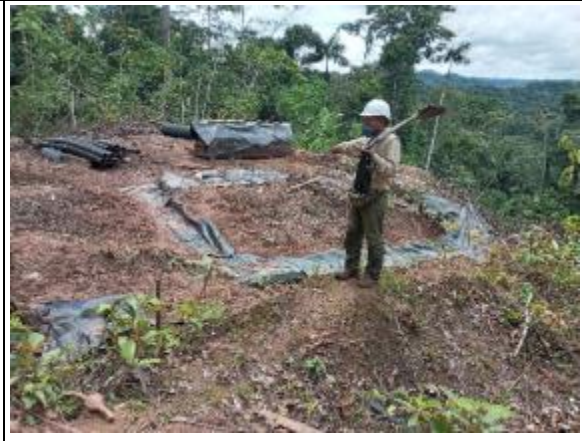
Se pudo ver un cable, al parecer, podría ser la fibra óptica expuesta. Según versión de los comuneros acompañantes, en esa zona se habría dado una exposición de la tubería por temas de erosión y que actualmente ya no está visible por el trabajo de reacondicionamiento.

Se pudo, también, observar la existencia de madera, material para gaviones, geomembrana y otros materiales utilizados para los trabajos de mantenimiento del Derecho de Vía.

Vista panorámica del sitio de la PK 29+580. Área de actividades de mantenimiento del DdV. Se pudo observar un cable que podría ser el cable de fibra óptica expuesto.

En la vista, se observa la existencia de materiales diversos para el mantenimiento del DdV.

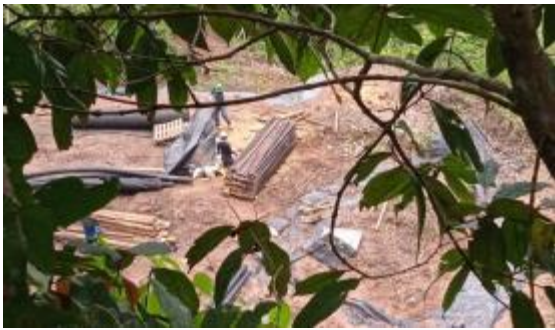
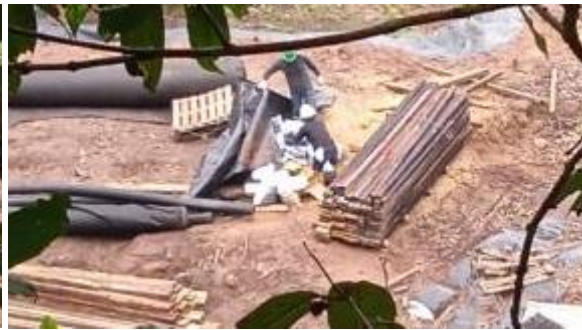
Vistas registradas por comuneros, el día 7 de abril, que dió información del lugar del PK 29+850 en el DdV de Pagoreni B, donde se estaría produciendo enterramiento de residuos sólidos por parte de personal de la empresa INMAC.
