**PROGRAMA DE MONITOREO AMBIENTAL COMUNITARIO DEL BAJO URUBAMBA
(PMAC-BU)**

**AYUDA MEMORIA ACOMPAÑAMIENTO A CORPLAB PARA MUESTREO DE
CALIDAD AGUA Y SEDIMENTOS EN LA QUEBRADA ADYACENTE AL PUENTE 1
DE MAYO-MALVINAS**

Camisea, 15 de setiembre del 2015.

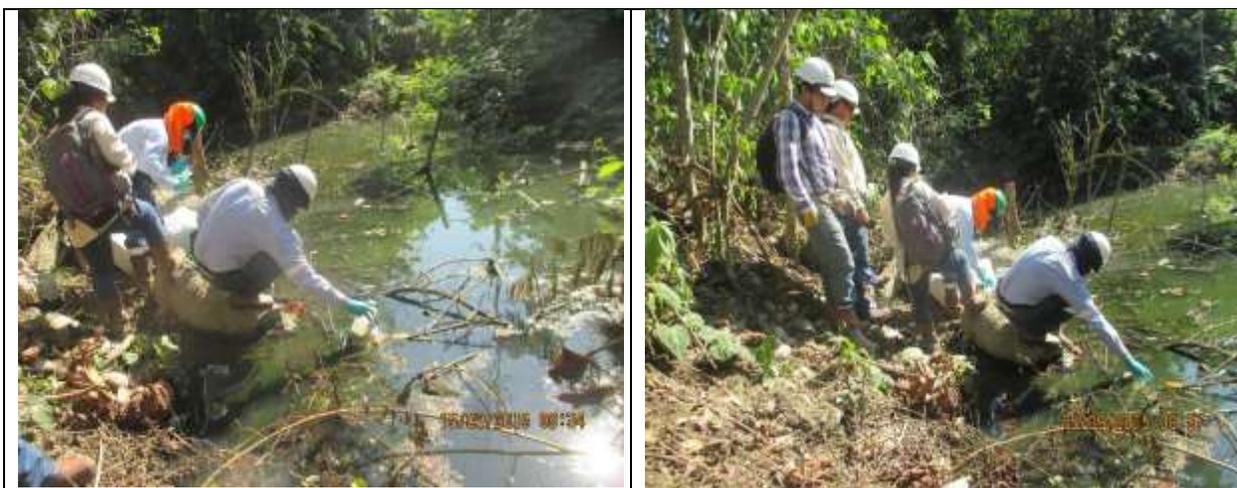
1) Quebrada 1 de mayo (Muestreo de Agua):

Este punto de muestro se encuentra en el territorio de la Plantas Malvinas, aguas arriba del puente 1ero de mayo (cerca de un almacén de CBI). Se tomaron los parámetros físico-químicos en campo.

También se tomaron muestras para su análisis en el laboratorio acreditado de CORPLAB, los parámetros a determinar son: Coliformes Totales, Sólidos totales, cloruros, DBO5, sulfuros, TPH, aceites y grasas, fenoles, cromo hexavalente, metales totales. Se verificó la colocación de preservantes según corresponde.

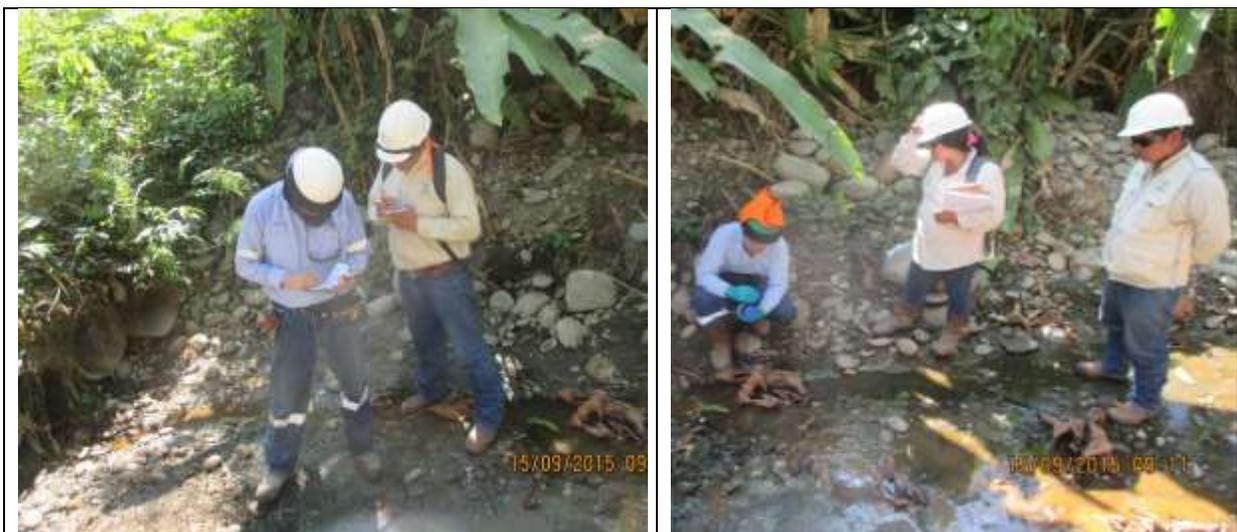
2) Segundo punto (muestreo de sedimentos) debajo del puente 1ero de mayo:

Este punto de muestreo se encuentra en el territorio de la planta Malvinas. Durante la toma de muestras los analistas de CORPLAB indicaron que los parámetros a analizar en el laboratorio para los sedimentos son: sulfuros, TPH, metales, aceites y grasas.
