**PROGRAMA DE MONITOREO AMBIENTAL COMUNITARIO DEL BAJO  
URUBAMBA (PMAC-BU)**

**AYUDA MEMORIA DE VERIFICACION PLATAFORMA KIMARO CENTRO  
CAPTACION DE AGUA**

**Camisea, 15 de octubre del 2015.**

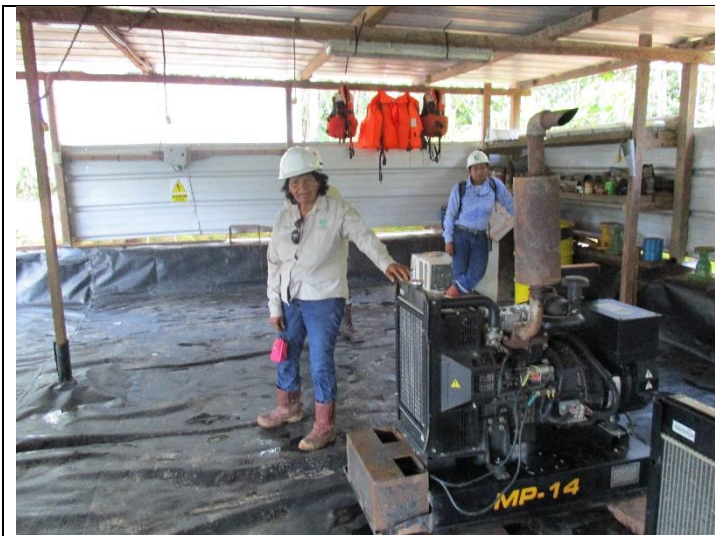
Esta imagen se aprecia a la monitora Carmen Eriori señalando los grupos electrógenos que alimentan de energía a las bombas sumergibles de agua en el campamento. Esta zona se encontró en buenas condiciones.

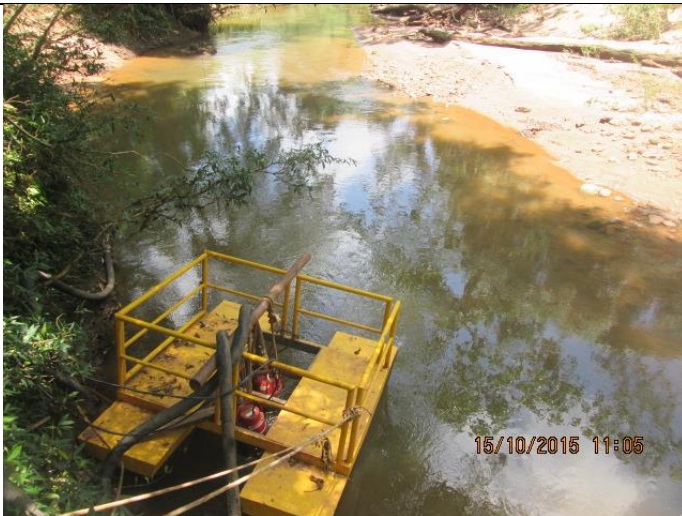
En esta imagen se aprecia las bombas sumergibles para el bombeo de agua para las operaciones de Kimaro Centro en la quebrada SERJALI y bombea diario entre 200 y 700 metros cúbicos, dependiendo del uso.
