**PROGRAMA DE MONITOREO AMBIENTAL COMUNITARIO DEL BAJO URUBAMBA
PMAC-BU**

**AYUDA MEMORIA “MONITOREO REMOTO” DE PLANTAS DE TRATAMIENTO DE AGUAS
RESIDUALES DOMÉSTICAS EN CAMPAMENTOS C1 Y C4, ÁMBITO DE CAMPAMENTO
BASE MALVINAS, REALIZADO POR PLUSPETROL EL 29 DE ENERO DE 2021**

Camisea, Febrero 2021

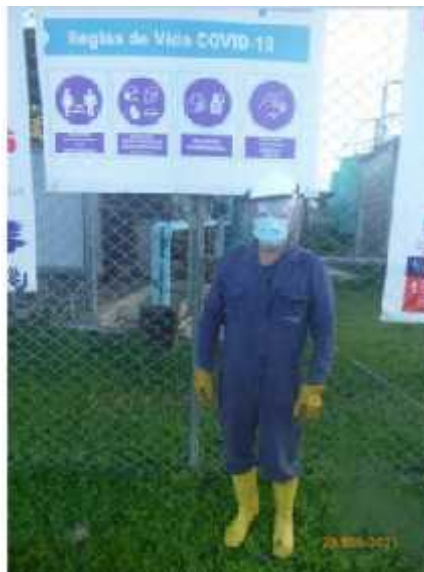
Fotografía 1: Personal Operador con equipos de protección personal en PTARD’s en CBM (Fuente: PPC)

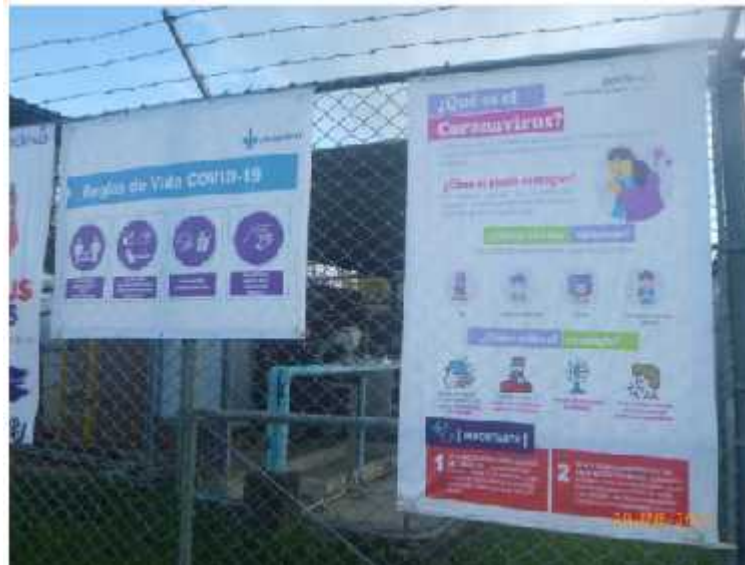
Asimismo, en el informe de PPC se evidencia fotográficamente en las áreas externas y previas al ingreso de las PTARDs, que cuentan con carteles informativos del COVID-19 y las reglas de vida que indican el comportamiento preventivo que debe respetar el personal.

Fotografía 2: Cartillas de comunicación preventiva del COVID-19 en PTARDs en CBM (Fuente: PPC)

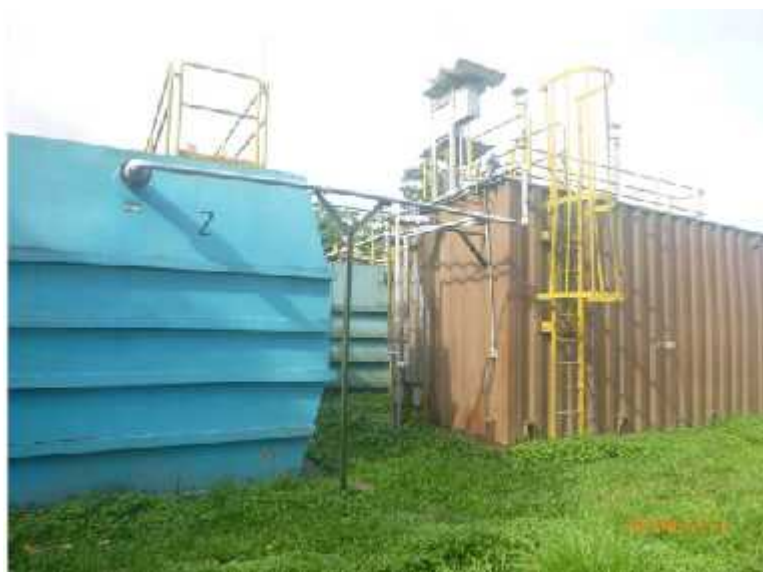
Cámara de Ecuilización: es el tanque que permite homogenizar la carga y el flujo del agua residual que ingresa a las plantas de tratamiento.

Fotografía 4: Cámara de ecuilización (contenedor marrón) en PTARD C1 en CBM (Fuente: PPC)

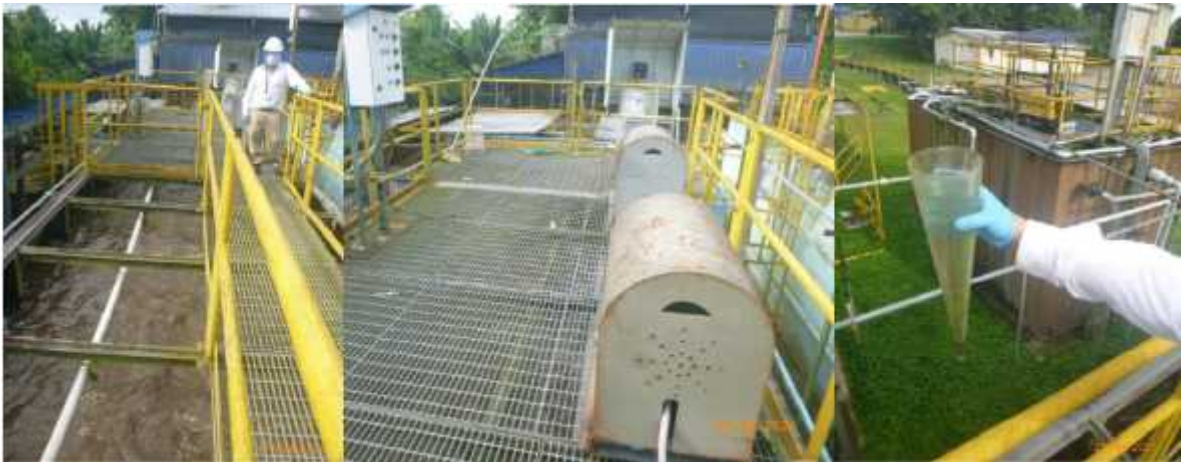
Para la **Cámara de Aireación** de la PTARD, proceso secundario de oxidación aerobia, se evidencia fotográficamente que las aguas residuales en tratamiento tienen un color marrón terroso, que según PPC es “indicador de una adecuada operación que no genera olores desagradables”; y también, se visualizan los aireadores o “blowers” (O₂), que son las estructuras que inyectan el aire a la cámara. Adicionalmente, durante la inspección remota se visualiza una muestra de agua residual, en proceso de tratamiento, más clara y de mayor transparencia.

Fotografía 05: Aguas residuales domésticas en tratamiento, aireadores y muestra de agua residual en proceso de la Cámara de Aireación de PTARD C1 en CBM (Fuente: PPC)

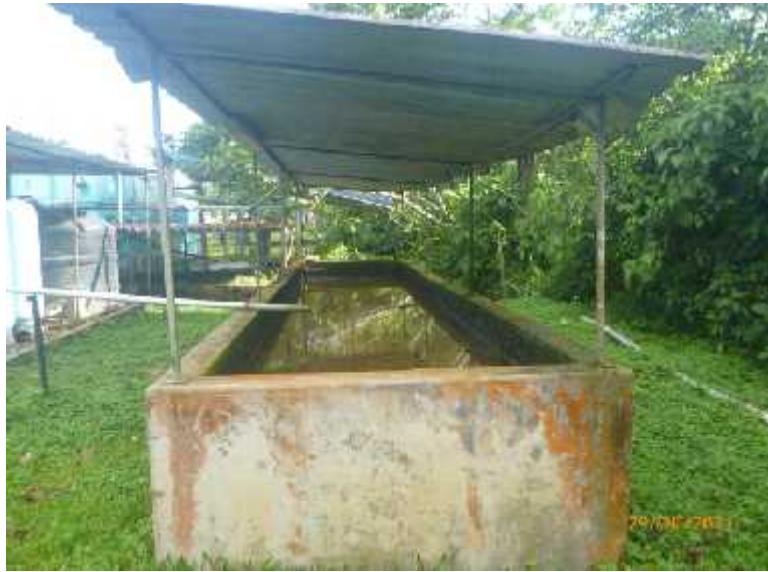
Asimismo, la **Cámara de Sedimentación**, como parte del proceso permite la separación de sólidos, y consigue de manera periódica “los lodos activados son retirados de las PTARD hacia los lechos de secado. Estos lodos son posteriormente retirados como residuos”. Se recibió el instructivo de retiro de tierras contaminadas de cámaras de secado.

Fotografía 6: Cámara de secado con lodos activos manejados como residuos en PTARD C1 en CBM
(Fuente: PPC)

| OBSERVACIONES | RECOMENDACIONES / COMENTARIOS | ESTADO |
|---|---|---|
| - | En la referencia del informe, se señala, y bastante claro, que los lodos son manipulados como residuos contaminados en ambas PTARDs; por lo cual, se debe considerar, un alcance complementario sobre la disposición final de estos residuos. | Queda pendiente de envío de información sobre el destino final de los residuos contaminados de ambas PTARD. |

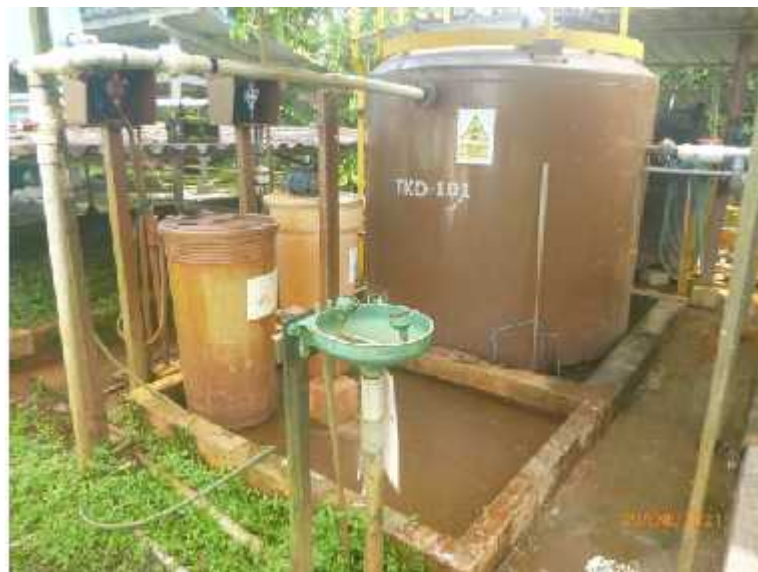
Posteriormente, en el proceso terciario, que consiste en buscar limpiar las aguas de contaminantes concretos, el PTARD C1 “permite la reducción de la concentración fósforo, mediante la aplicación de cloruro férrico y otro químico que es un floculante anicónico (poliacrilamida) generando un proceso de estabilización, floculación y sedimentación”.

Fotografía 7: Sistema terciario en PTARD C1 en CBM (Fuente: PPC)

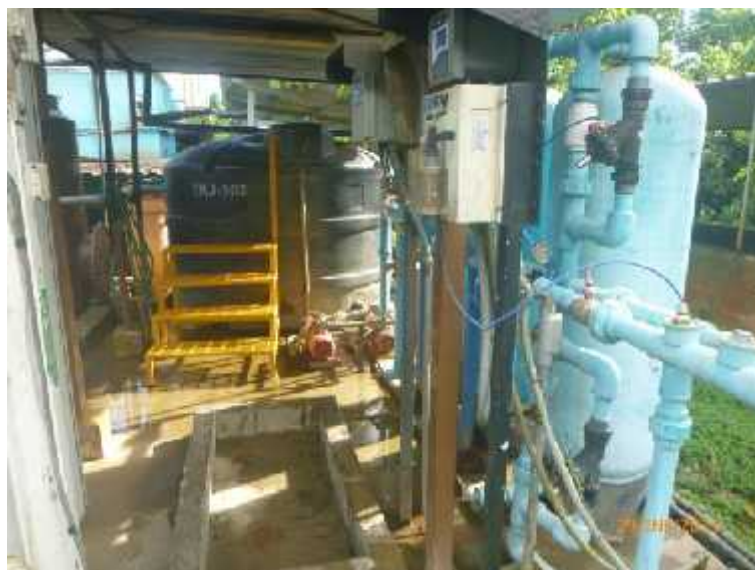
PPC, finalmente indica, como parte del tratamiento de aguas residuales domésticas, que “continúa en el proceso de cloración a fin de realizar la desinfección del efluente previo a su vertimiento”.

Fotografía 8: Sistema de dosificación de cloro a efluente en PTARD C1 en CBM (Fuente: PPC)

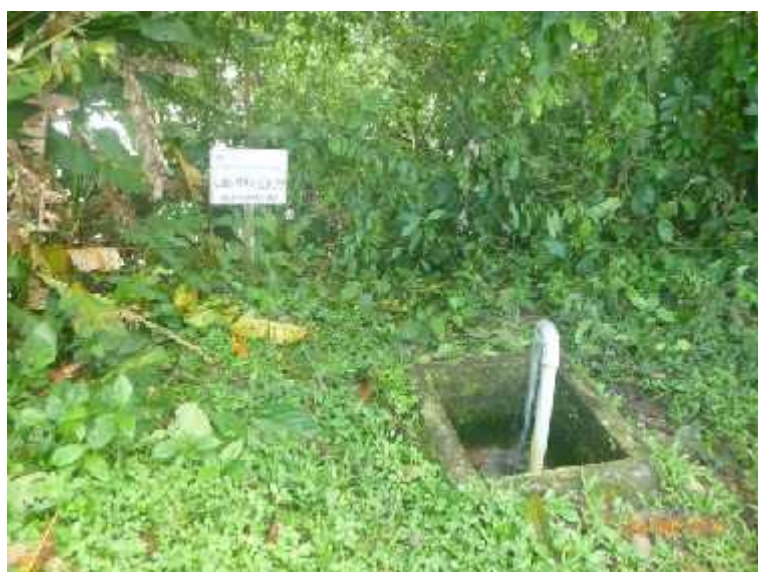
El informe de PPC describe y muestra el “punto de vertimiento del efluente doméstico tratado que cumple con los límites máximos permisibles”. Según fotografía, corresponde a la estación de monitoreo L88-MAV-ED-09, evidenciando un efluente de calidad transparente. La información de la calidad de agua residual doméstica, respecto a cumplir los parámetros fisicoquímicos con los LMP establecidos en el DS N° 003-2010-MINAM, para la estación de muestreo nombrada MAV-ED-02, es verificada con el Informe de Ensayo 62479/2020 de ALS para el 06/12/2020.

Fotografía 9: Punto de vertimiento de efluente doméstico de PTARD C1 en CBM (Fuente: PPC)

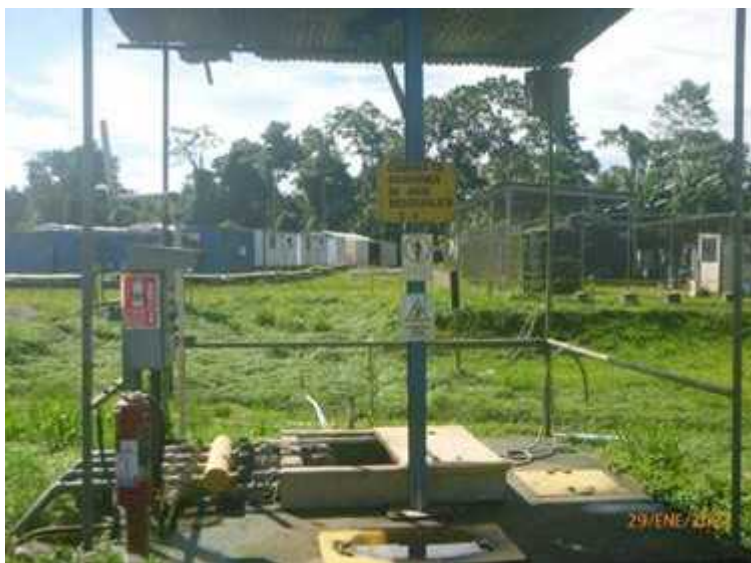
Cámara de reunión de aguas residuales del campamento C4: fotográficamente, se evidencia un buen estado de la referida estructura, que incluye, un sistema de prevención contra incendios.

Fotografía 10: Cámara de reunión de aguas residuales en PTARD C4 en CBM (Fuente: PPC)

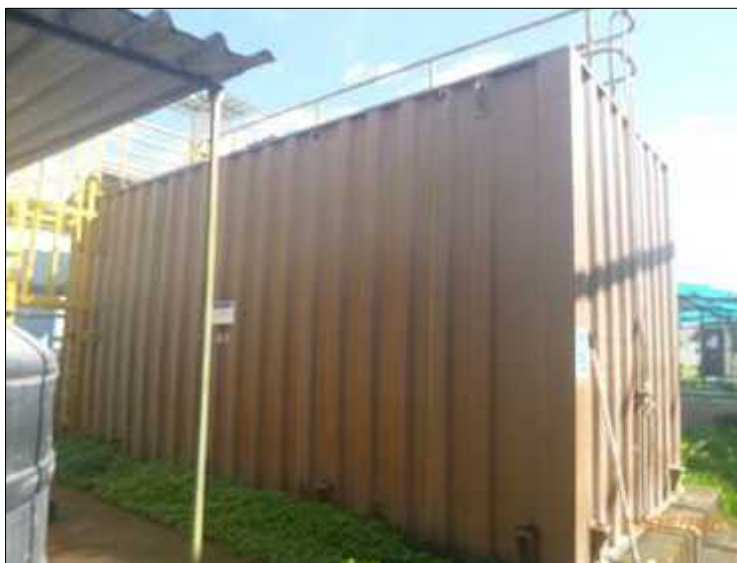
Cámara de Ecuilización: Según registro fotográfico la estructura metálica está en buen estado y sin evidencia de oxidación.

Fotografía 11: Cámara de equalización en PTARD C4 en CBM (Fuente: PPC)

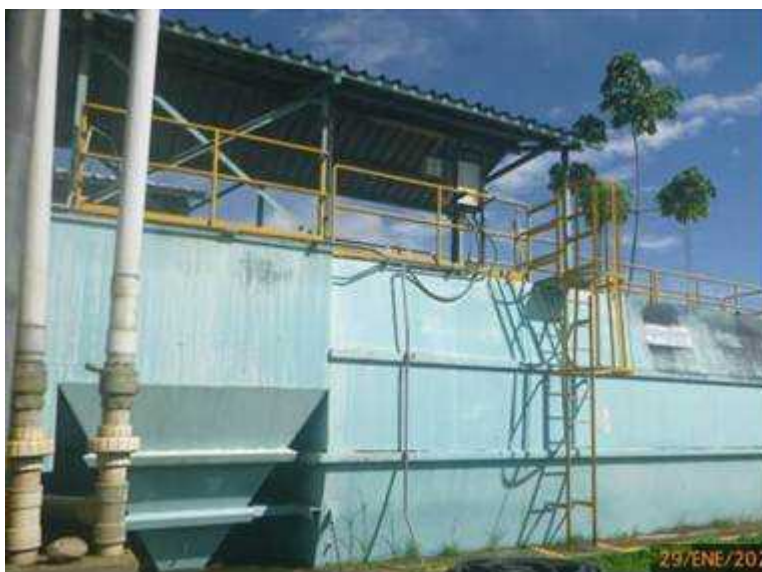
PTARD: PPC indica, también, que el sistema de tratamiento de aguas residuales en el C4, corresponde al tipo de lodos activados, presentando el mismo sistema del PTARDs C1, evidenciado un estado adecuado de su infraestructura.

Fotografía 12: Vista externa de PTARD C4 en CBM (Fuente: PPC)

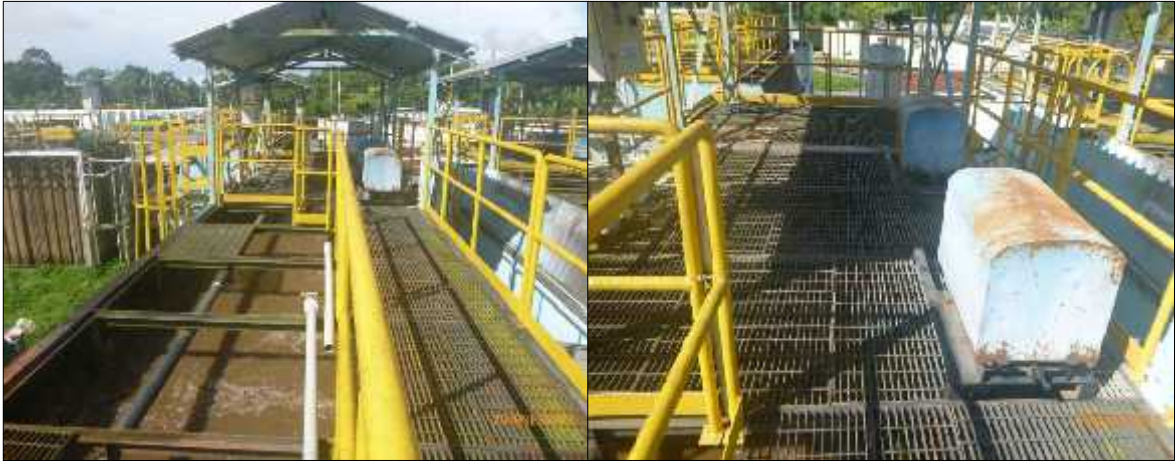
En la **Cámara de Aireación** de la PTARD, se evidencia fotográficamente que las aguas residuales en tratamiento tienen un color marrón terroso, que, según lo señalado anteriormente, corresponde a un indicador de operación adecuada. Para la misma área, se visualiza los blower, panel de control y el sistema de dosificación de cal.

Fotografía 13: Aguas residuales domésticas en tratamiento y aireadores en Cámara de Aireación, y dosificador de cal de PTARD C4 en CBM (Fuente: PPC)

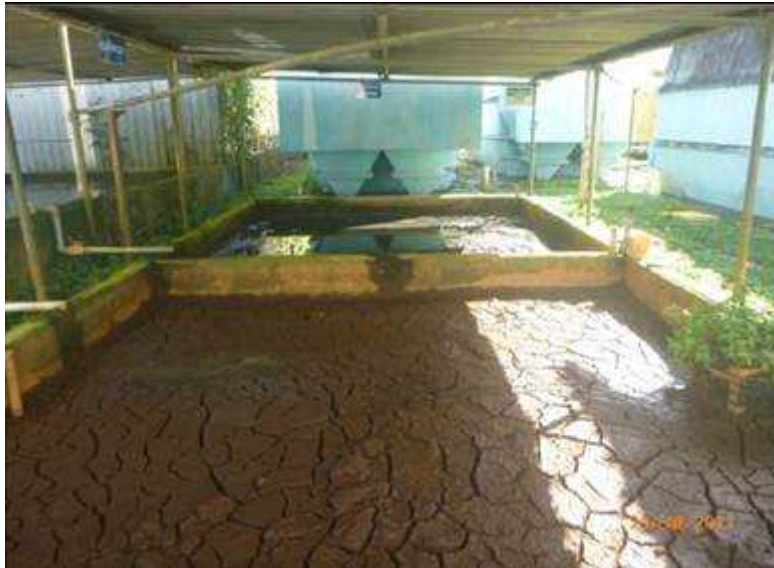
En los lechos de secado, de manera visual, se observa un área adecuada y ordenada, donde los lodos retirados de las PTARD se encuentran en proceso de deshidratación, y posteriormente manejados como residuos.

Fotografía 14: Cámara de secado con lodos activos manejados como residuos en PTARD C4 en CBM (Fuente: PPC)

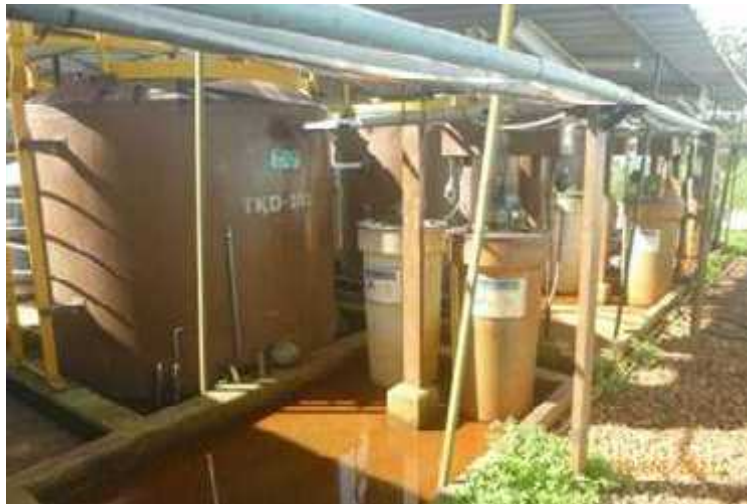
De manera similar, en el proceso terciario, se usa “dosificadores de cloruro férrico y floculante anicónico (poliacrilamida) y un tanque sedimentador”. En el tratamiento de aguas residuales domésticas “se procede a la desinfección del agua residual mediante la aplicación de hipoclorito de calcio” previo a su vertimiento; efluente que cumple los requerimientos legales de LMP para aguas domésticas con el código MAV-ED-01, según el Informe de Ensayo de ALS.

Fotografía 15: Sistema terciario en PTARD C4 en CBM (Fuente: PPC)

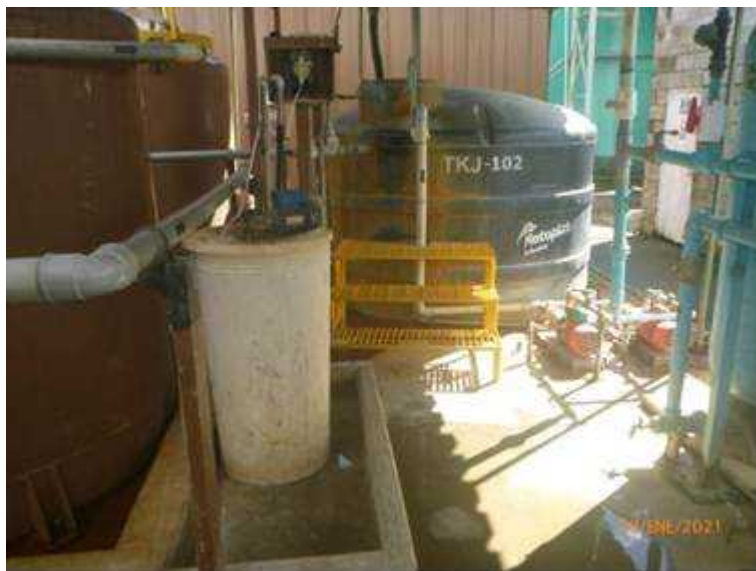
Fotografía 16: Sistema de dosificación de cloro a efluente en PTARD C4 en CBM (Fuente: PPC)

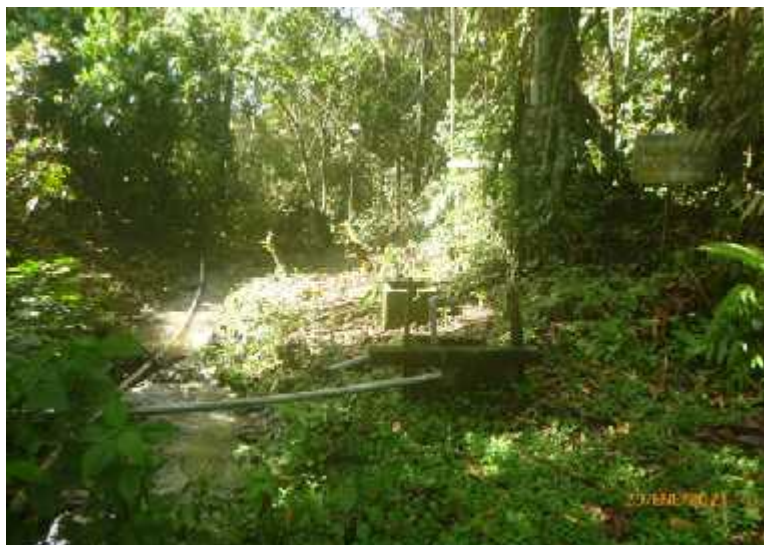
Fotografía 17: Punto de vertimiento de efluente doméstico de PTARD C4 en CBM (Fuente: PPC)

| OBSERVACIONES | RECOMENDACIONES / COMENTARIOS | ESTADO |
|---|---|---|
| - | En relación con la figura 20, referida al registro panorámico del punto de vertimiento en la PTARD C4, no se logra evidenciar claramente el estado adecuado del letrero de señalización que identifica el punto, que puede deberse al requerimiento de mantenimiento o la precisión de la cámara fotográfica. | Queda pendiente de envío de información por parte de Pluspetrol sobre la señalización del punto de vertimiento en la PTARD C4. |
