**PROGRAMA DE MONITOREO AMBIENTAL COMUNITARIO DEL BAJO URUBAMBA
PMAC-BU**

**AYUDA MEMORIA DEL “MONITOREO REMOTO” DEL CAMPAMENTO VOLANTE 17+500
DEL PROYECTO NUEVO DUCTO CASHIRIARI 1- MALVINAS, ÁMBITO DE CN TICUMPINIA,
REALIZADO POR PLUSPETROL EL 12 DE JULIO DE 2021**

Camisea, 09 de agosto 2021

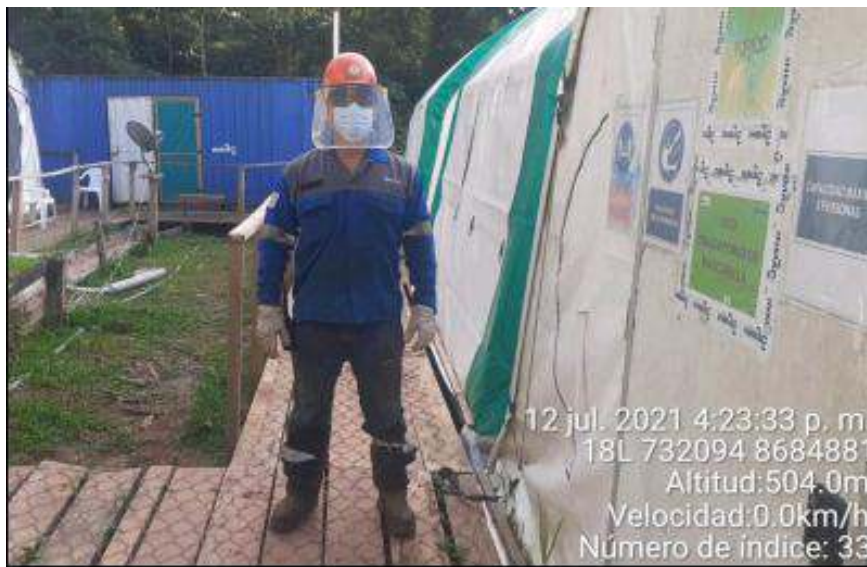
Fotografía 1: Personal con EPP's de bioseguridad al COVID-19 en CV 17+500 (Fuente: PPC)

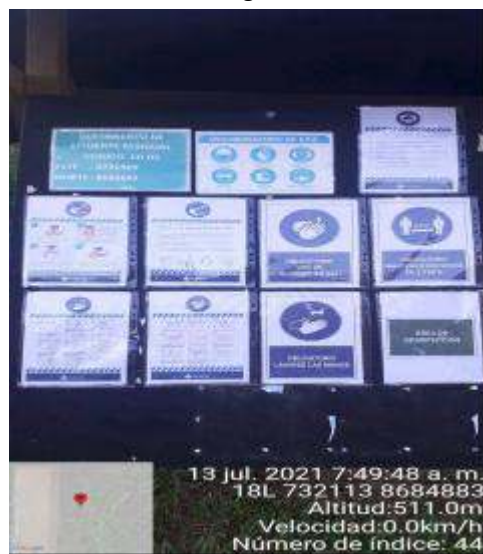
Fotografía 2: Cartillas de prevención COVID-19 en periódico mural del CV 17+500 (Fuente: PPC)

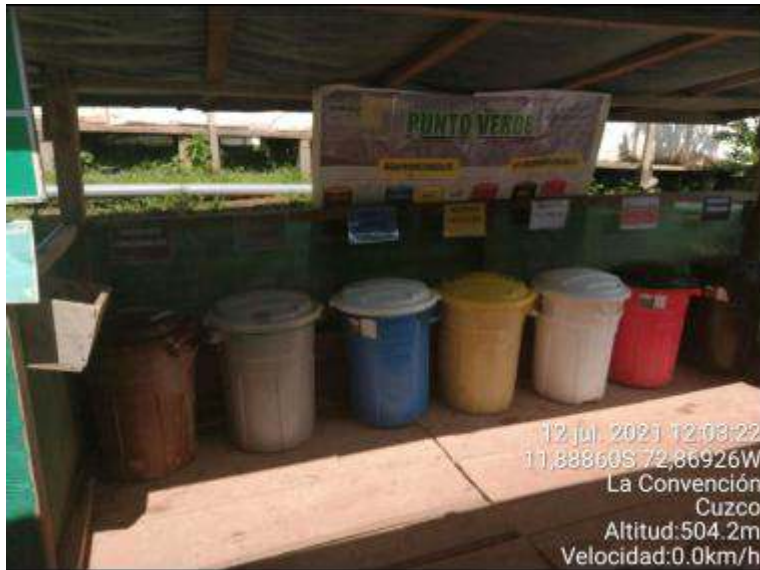
Llamado también “Punto Verde”, que evidencia lo señalado por PPC al corresponder a un ambiente para el “almacenamiento primario de residuos, la cual cuenta con contenedores conforme al código de colores para asegurar la segregación de residuos; con el fin de mantener ordenado y limpio el campamento, respetando y cumpliendo la legislación vigente y los procedimientos e instructivos de PPC”.

Fotografía 4: “Punto Verde” en CV 17+500 (Fuente: PPC)

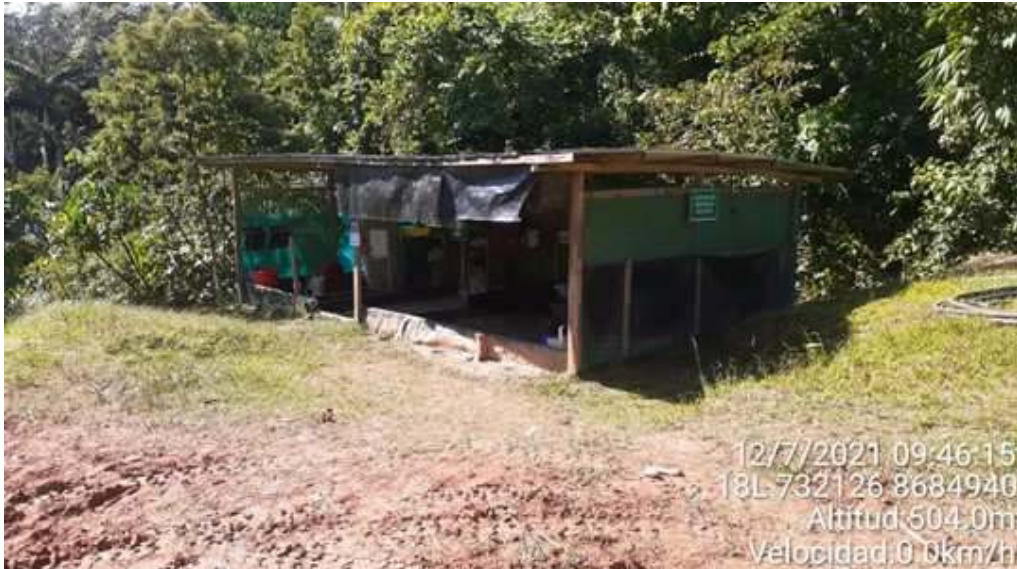
PPC muestra evidencia de los ambientes externo e interno del pit de residuos, que corresponde a un ambiente cercado dispuesto adecuadamente con techo y piso impermeabilizados, vacío al momento de la evaluación, y con disposición ordenada para la clasificación segregada de residuos, que considera el pesado y almacenado temporal, que según el informe, sigue los “procedimientos y estándares de PPC”.

Fotografía 5: Vista externa del almacén temporal de residuos en CV 17+500 (Fuente: PPC)

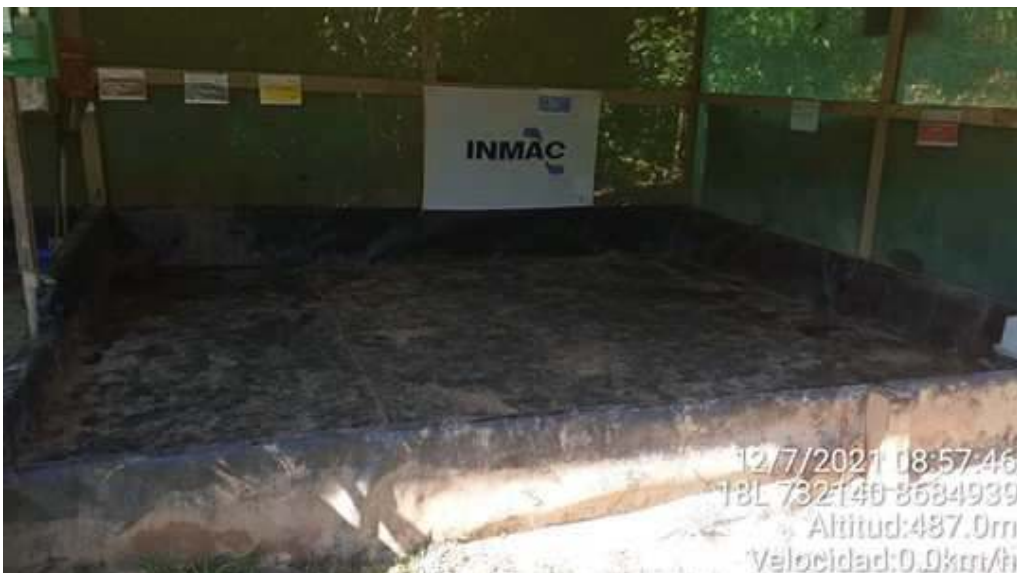
Fotografía 6: Vista interna del almacén temporal de residuos en CV 17+500 (Fuente: PPC)

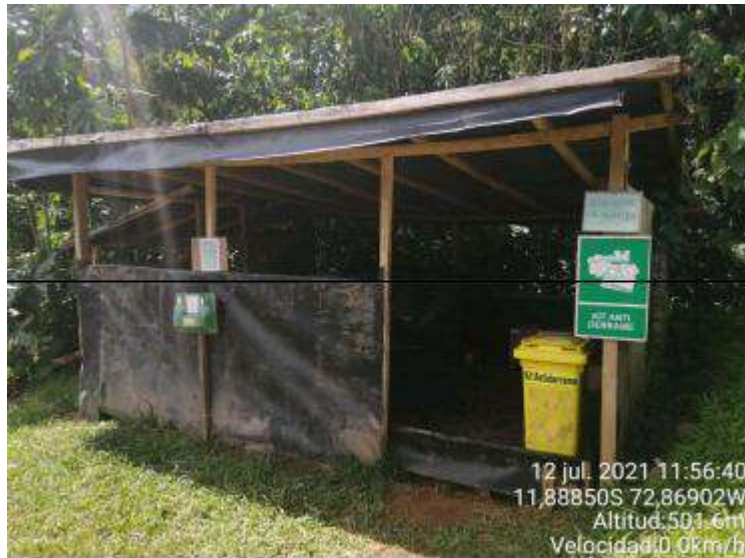
PPC menciona que “ambas áreas se encuentran en buenas condiciones de orden y limpieza, que están impermeabilizadas y con techo, y que tienen la capacidad de contención al 110% del recipiente de mayor tamaño; utilizándose para el almacenamiento y trasvase de hidrocarburos de uso en las actividades del campamento y DdV. Implementados con lavaojos y kit antiderrame (se evidencian registro fotográfico). El uso de este ambiente se realiza respetando y cumpliendo los procedimientos o instructivos de PPC”.

Fotografía 7: PIT de Aceites con medidas preventivas en CV 17+500 (Fuente: PPC)

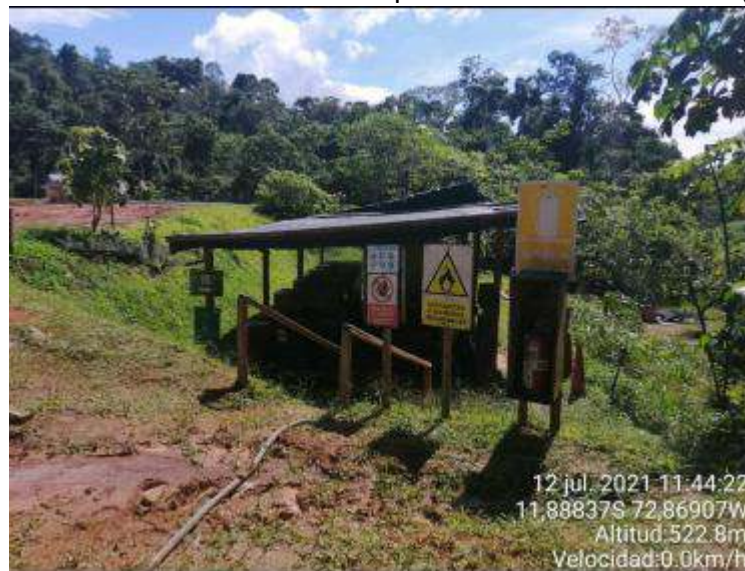
Fotografía 8: Vista panorámica del PIT de combustibles con señalética (Fuente: PPC)

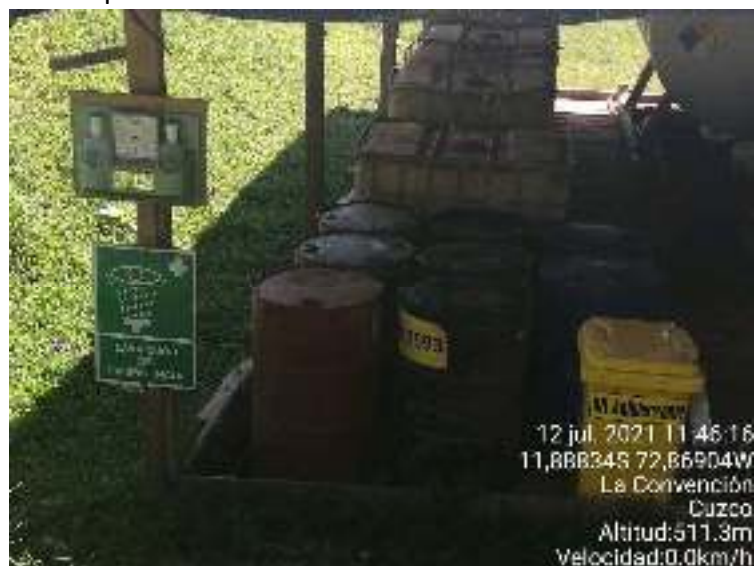
Fotografía 9: Vista interna PIT de combustible con señalética (Fuente: PPC)

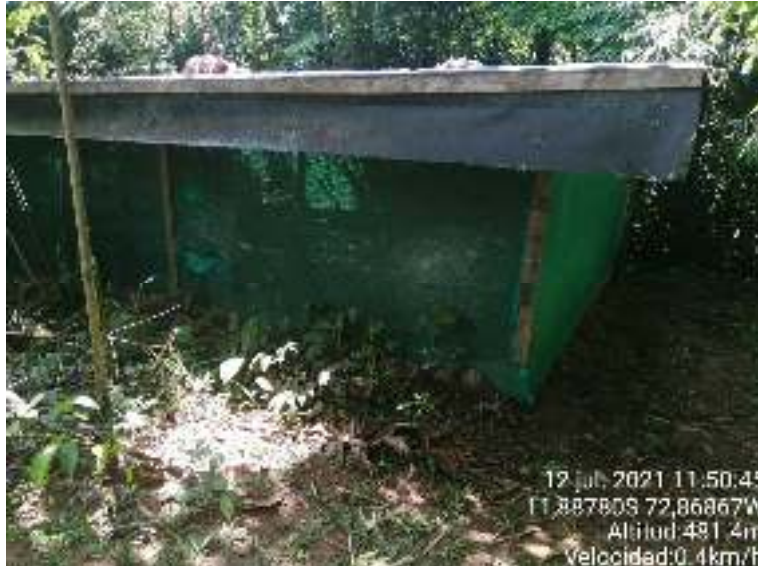
El informe de PPC señala que ésta corresponde a un “área habilitada para la correcta disposición de los residuos biodegradables (orgánicos), la misma que se realiza respetando y cumpliendo los procedimientos o instructivos de PPC”. El área muestra evidencia de encontrarse adecuadamente cercada, asegurada, limpia y ordenada.

Fotografía 10: Vista externa de la fosa de residuos biodegradables en CV 17+500 (Fuente: PPC)

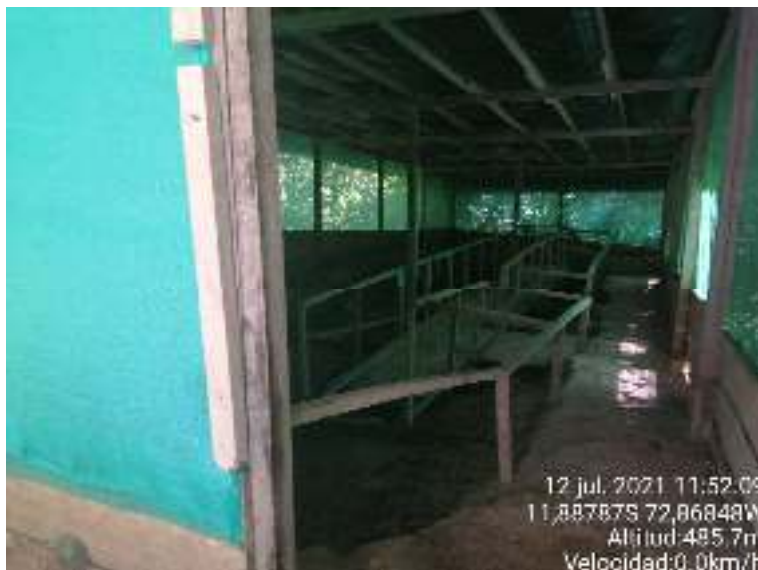
Fotografía 11: Vista interna de la fosa de residuos biodegradables en CV 17+500 (Fuente: PPC)

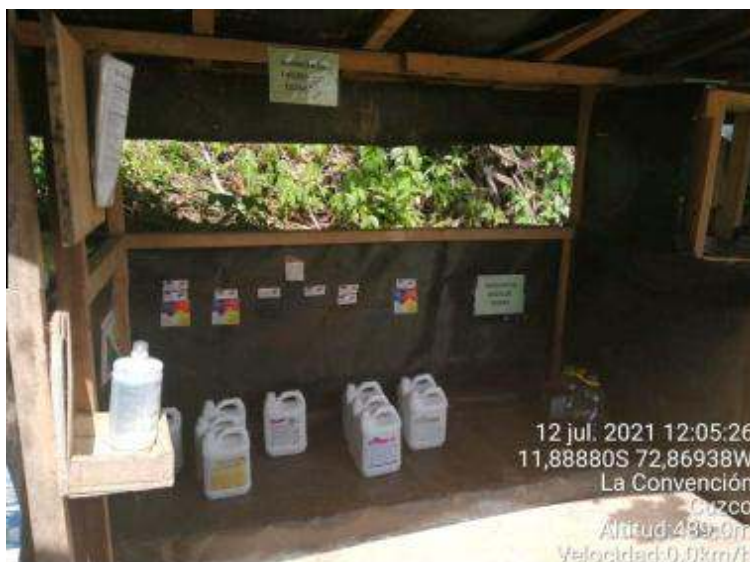
PPC menciona que es un “ambiente habilitado para el correcto almacenamiento de sustancias químicas, cuenta con la debida señalización y respetando las recomendaciones indicadas en sus hojas de seguridad”. El área evidencia techos y suelos impermeabilizados, y adecuada ventilación; incluyendo medidas de protección para emergencias (lava ojos).

Fotografía 12: Vista interna del almacén de productos químicos en el CV 17+500 (Fuente: PPC)

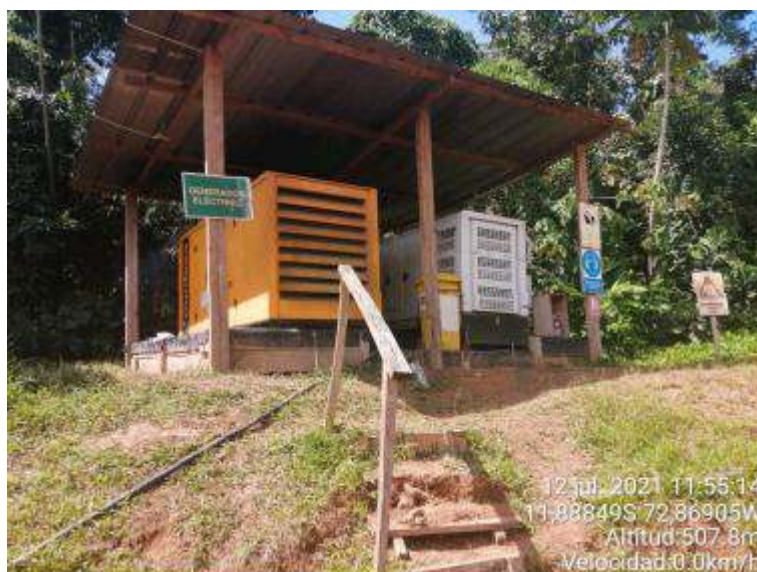
En esta área se evidencia un área techada e impermeabilizada, y que cuenta con equipo de emergencia como kit antiderrame y extintor, y señalética de seguridad. PPC indica que “el uso y funcionamiento de estos equipos se realizan respetando y cumpliendo los procedimientos o instructivos de PPC”; además de que “recibe los mantenimientos respectivos para su operatividad”.

Fotografía 13: Generadores eléctricos, con KIT antiderrame y extintor en CV 17+500 (Fuente: PPC)

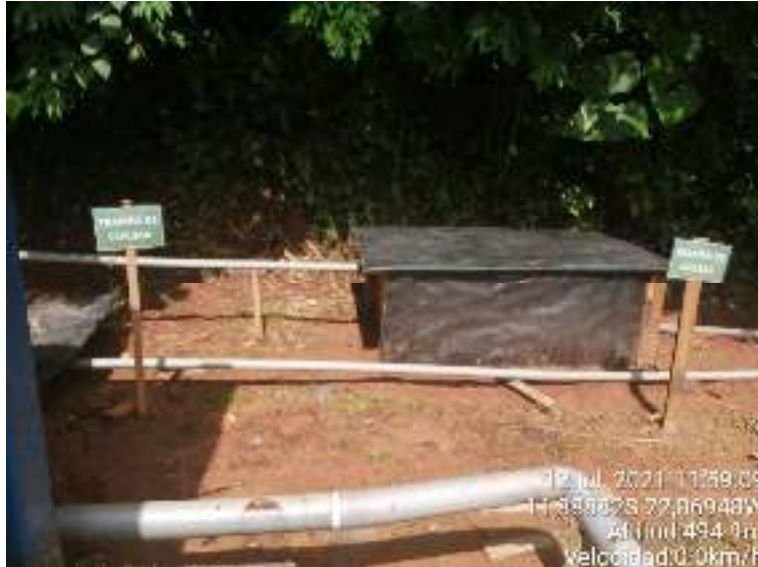
PPC menciona que las aguas residuales domésticas son trabajadas mediante “trampas de grasa y espuma debidamente instaladas y en buenas condiciones, además de un sistema de tratamiento de aguas a través de biodigestores, cumpliendo los procedimientos e instructivos de PPC”.

En la evidencia fotográfica se aprecia las zonas de trampas y biodigestores en buen estado aparente; pero, no se incluye las pozas de absorción de las aguas residuales tratadas.

Fotografía 14: Trampas de grasa y espuma para el tratamiento de aguas residuales (Fuente: PPC)

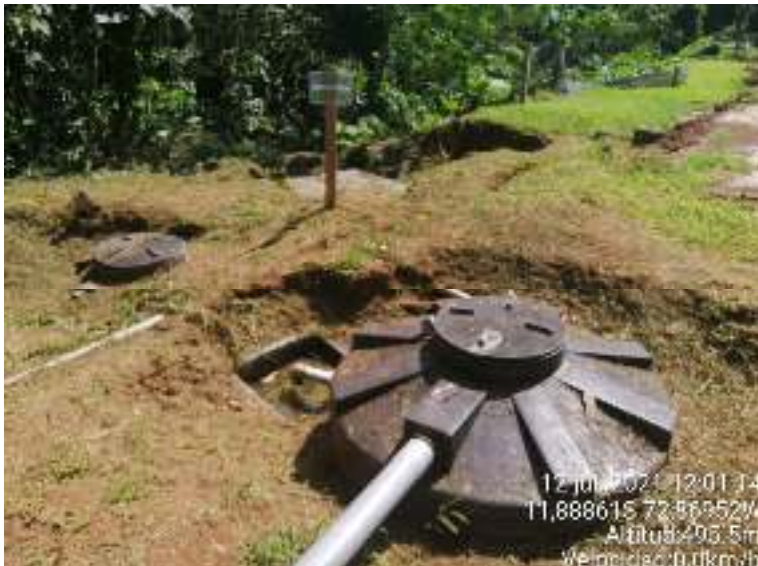
Fotografía 15: Biodigestores para el tratamiento de aguas residuales (Fuente: PPC)

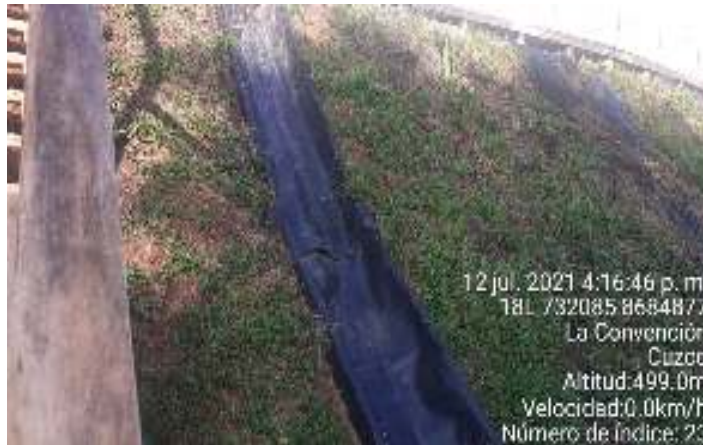
PPC señala que, las canaletas de drenaje están “instalados en el campamento para direccionar el escurrimiento de las aguas de lluvia y prevenir la erosión del terreno, y están habilitadas cumpliendo los procedimientos o instructivos de PPC”.

Fotografía 16: Habilitación de canaletas en CV 17+500 (Fuente: PPC)
