**PROGRAMA DE MONITOREO AMBIENTAL COMUNITARIO DEL BAJO URUBAMBA
(PMAC-BU)**

**AYUDA MEMORIA ACOMPAÑAMIENTO A CORPLAB PARA MUESTREO DE AGUA
EN LAS QUEBRADAS KAKICHOMONKIARI Y POROKARI, AMBITO CN CAMISEA**

Camisea, 22 de abril del 2016

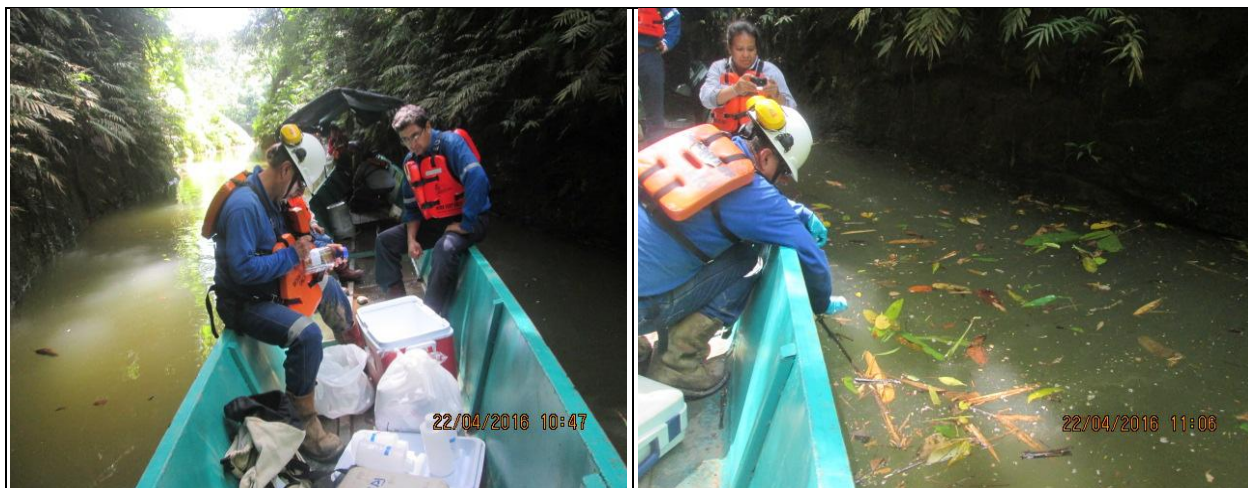
1) Quebrada Kakichomonkiari

Este punto de muestreo se encuentra en el territorio de la comunidad nativa Camisea y se tomaron los parámetros físico-químicos en campo.

Durante la toma de muestras, los monitores del PMAC BU al ver que el técnico de CORPLAB no seguía lo indicado por el protocolo para este muestreo, le indicaron tomar la muestra colocando la boquilla del frasco de colecta a contracorriente, también se le recomendó seguir el orden de medir primero los parámetros de campo para luego tomar las muestras para el laboratorio, también se le pidió no sumergir el frasco de colecta en la toma de muestras para TPH, sino a

medio sumergir. Finalmente se le recomendó al técnico de CORPLAB tener mayor cuidado a futuro con el cumplimiento del procedimiento de muestreo.

NOMBRE	DESCRIPCIÓN	COORDENADAS		ALTITUD
Punto1	Está ubicado en territorio de CN de Camisea, la primera quebrada de surcada para Segakiato que desemboca al río Camisea (margen izquierda).	18 L	0727118mE	401 m
		UTM	8699003 mN

PARÁMETROS	UNIDAD	VALOR MEDIDO	ECA Agua (DS 015-2015-MINAM)
OXIGENO DISUELTO	mg/L	7.78	≥ 5.0
CONDUCTIVIDAD ELECTRICA	μS/cm	58.1	1000
POTENCIAL DE HIDROGENO	Unidades de pH	7.02	6.5 -9.0
TEMPERATURA	Grados Celsius	24.4	---

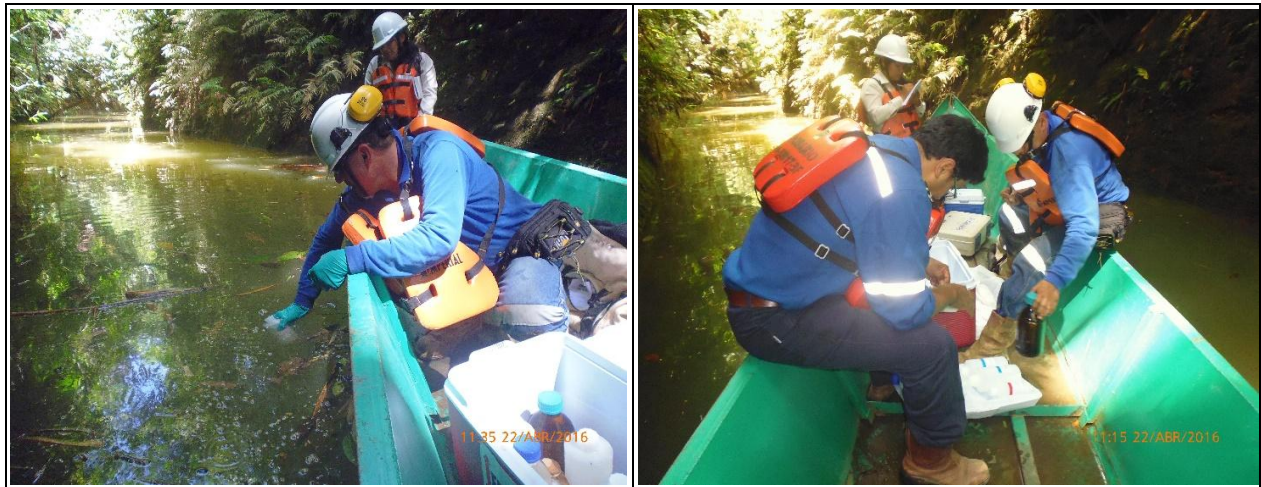
2) Quebrada Porokari:

Este punto de muestreo se encuentra en el territorio de la comunidad nativa Camisea. Se tomaron los parámetros físico-químicos en campo. Durante la toma de muestras se pudo observar que el analista de CORPLAB tuvo un mayor cuidado con el cumplimiento del protocolo.

NOMBRE	DESCRIPCIÓN	COORDENADAS		ALTITUD
Punto 2	Está ubicado en la CN Camisea, desembocando al río Camisea (margen izquierda)	18 L	0730136mE	373 m
		UTM	8693045mN

PARÁMETROS	UNIDAD	VALOR MEDIDO	ECA Agua (DS 015-2015-MINAM)
OXIGENO DISUELTO	mg/L	7.70	≥ 5.0
CONDUCTIVIDAD ELECTRICA	μS/cm	74.70	1000
POTENCIAL DE HIDROGENO	Unidades de pH	7.51	6.5 -9.0
TEMPERATURA	Grados Celsius	25.8	---
