**PROGRAMA DE MONITOREO AMBIENTAL COMUNITARIO DEL BAJO
URUBAMBA (PMAC-BU)**

AYUDA MEMORIA DE VERIFICACION DE LA PILETA API – CB MALVINAS

Camisea, 4 de Noviembre del 2015

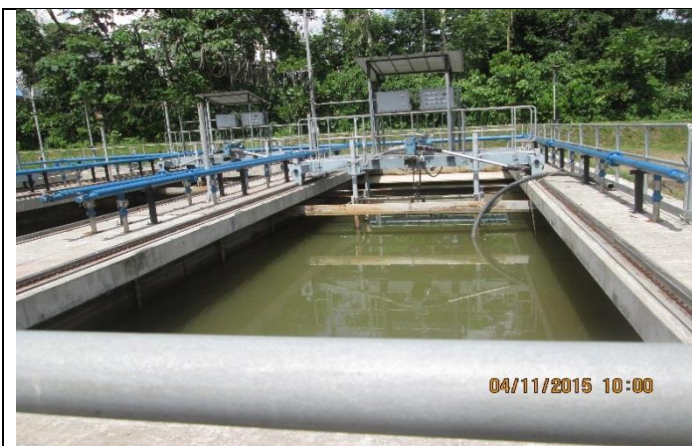
Esta imagen se aprecia una de piscinas de la pileta.

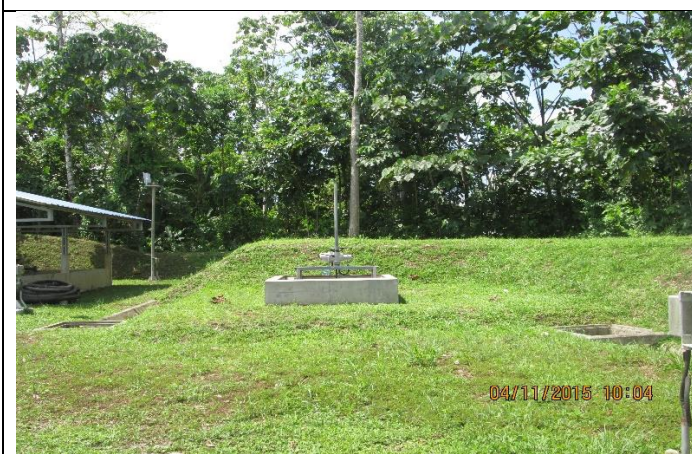
En esta otra imagen se observa la bomba automática que ayuda a la descarga del agua limpia de hidrocarburo al río Urubamba.

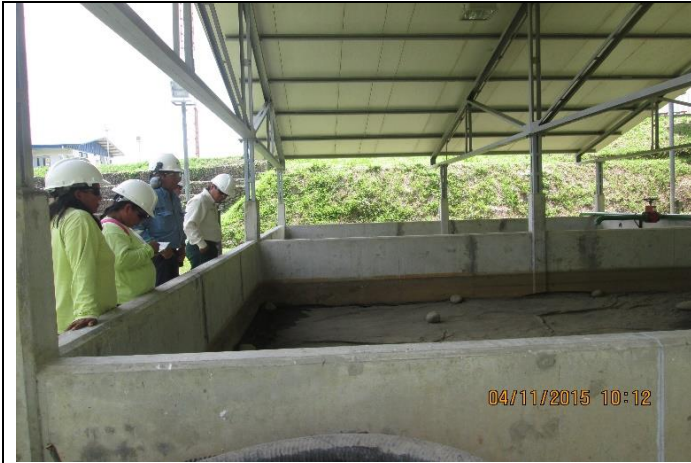
Aquí se observa las cajas de desecación de lodos que salen de la pileta. Los residuos que quedan después de la desecación son transportados y dispuestos como residuos peligrosos, y el agua es enviada nuevamente a la pileta para asegurar la separación de hidrocarburos.
