**PROGRAMA DE MONITOREO AMBIENTAL COMUNITARIO DEL BAJO URUBAMBA
(PMAC-BU)**

**AYUDA MEMORIA ACOMPAÑAMIENTO A CORPLAB Y ERM PARA EL
MONITOREO HIDROBIOLOGICO EN LA QUEBRADA CHORO Y CAMISEA**

Camisea, 12 de diciembre del 2015.

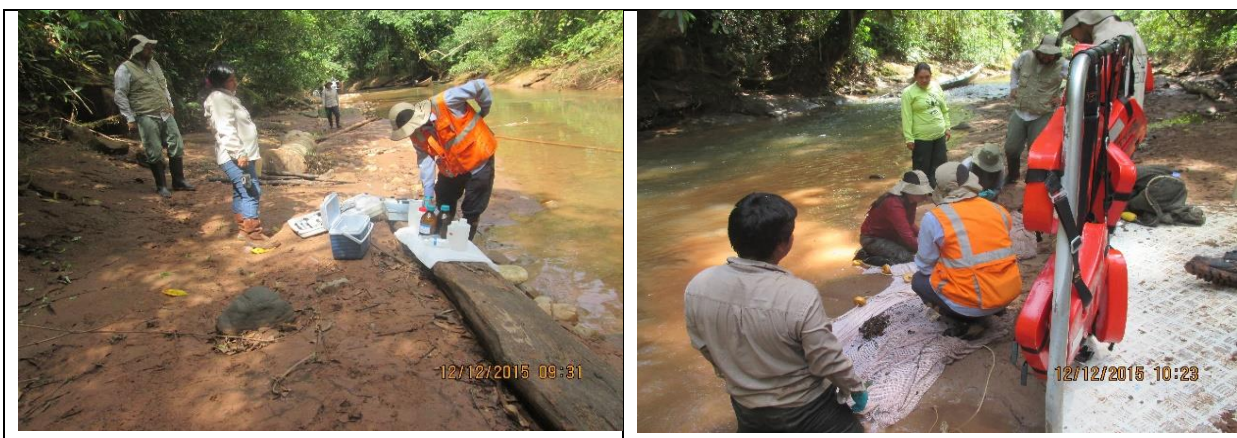
1) Quebrada Choro (H9):

Este punto de muestreo se encuentra en el territorio de la CN Shivankoreni, en la quebrada Choro. Se tomaron los parámetros físico-químicos en campo. Durante la toma de muestras se pudo observar que el personal de CORPLAB cumplió con el protocolo de monitoreo de agua. Asimismo, se pudo ver que el personal de ERM realizó captura de ejemplares de peces utilizando redes. Los peces capturados serán llevados a un laboratorio en la ciudad de Lima, para ser identificados.

NOMBRE	DESCRIPCIÓN	COORDENADAS		ALTITUD
H9-Qda. Choro	Se tomó 50 metros aguas arriba de la boca de la quebrada Choro	18 L	0727305mE	372m
		UTM	8704449mN

PARÁMETROS	UNIDAD	VALOR MEDIDO	ECA AGUA
PH	Unidad de PH	8.05	6.5-8.5
Oxígeno disuelto	mg/L	8.06	≥5
Conductividad	μs/cm	127.3	-

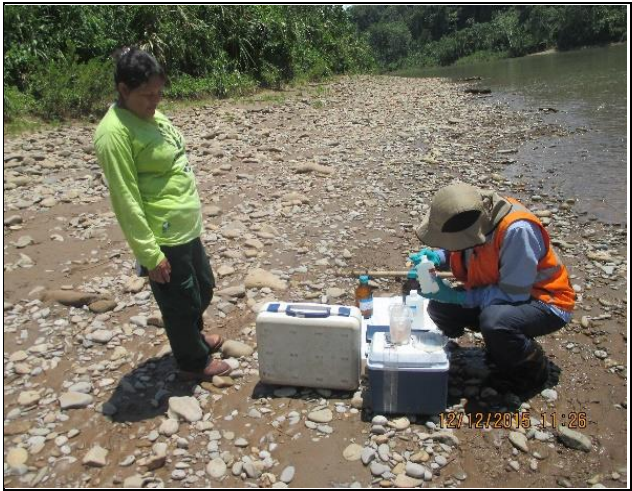
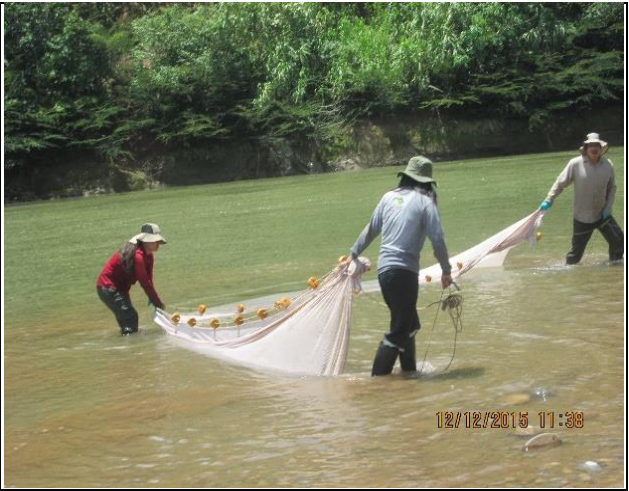
2) Río Camisea (H15):

Este punto de muestro se encuentra en el río Camisea. Se tomaron los parámetros físico-químicos en campo. Durante la toma de muestras se pudo observar que el personal de CORPLAB cumplió con el protocolo de monitoreo de agua. Asimismo, se pudo ver que el personal de ERM realizó captura de ejemplares de peces utilizando redes. Los peces capturados serán llevados a un laboratorio en la ciudad de Lima, para ser identificados.

NOMBRE	DESCRIPCIÓN	COORDENADAS		ALTITUD
H15	Este punto se encuentra en el río Camisea, muy cerca del puente de Shivankoreni.	18L	0724758mE	360m
		UTM	8703723 mN

PARÁMETROS	UNIDAD	VALOR MEDIDO	ECA AGUA
PH	Unidad de Ph	8.13	6.5-8.5
Oxígeno disuelto	mg/L	7.58	≥5
Conductividad	μs/cm	180.4	-
