**PROGRAMA DE MONITOREO AMBIENTAL COMUNITARIO DEL BAJO URUBAMBA  
PMAC-BU**

**AYUDA MEMORIA DEL “MONITOREO AMBIENTAL REMOTO” DE PLATAFORMA  
CASHIRIARI 1- LOTE 88, AMBITO DE LA RTKNN, REALIZADO POR PLUSPETROL LOS DÍAS  
07-08 Y 28 DE OCTUBRE DEL 2021**

**Camisea, 04 de noviembre 2021**

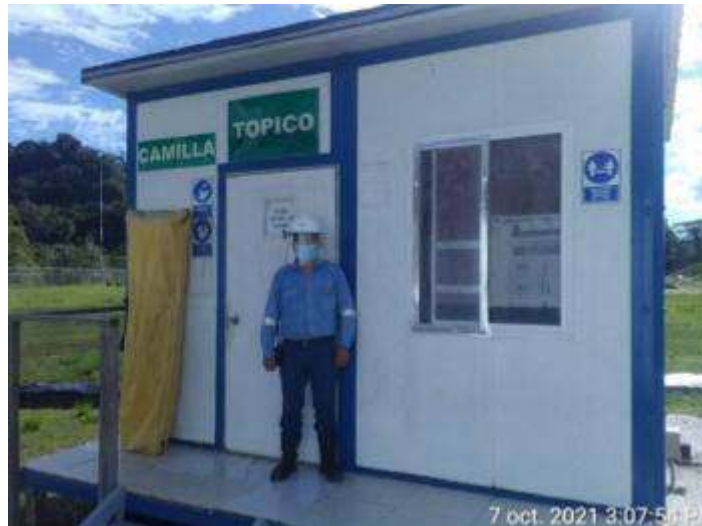
**Fotografía 1:** Área del Tópico y personal con EPP's de bioseguridad en Locación Cashiriari 1 (Fuente: PPC)

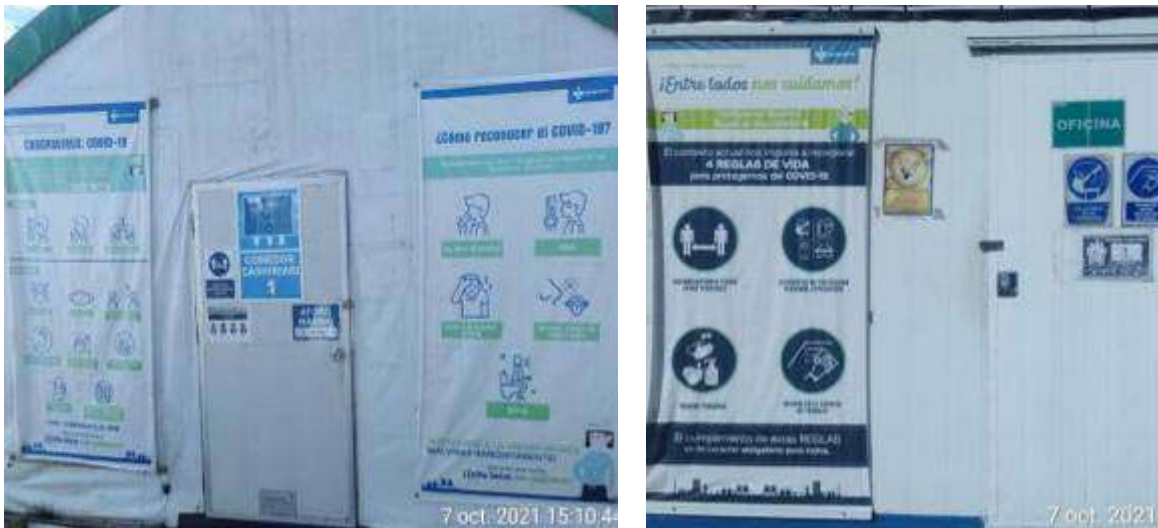
Adicionalmente, “Se aplican los lineamientos establecidos en el Plan de Prevención y Control COVID-19 y protocolos, difundidos a través de capacitación y cartelera”. Evidenciado en el registro fotográfico de carteles informativos sobre síntomas, prevención, e indumentaria de bioseguridad relacionados al COVID-19; que incluye, controles de evaluación que considera que “Todo personal que llega a la locación es evaluado inmediatamente por el responsable médico de la locación”.

**Fotografía 2:** Cartelería informativa sobre síntomas, prevención y Reglas de Vida del COVID-19

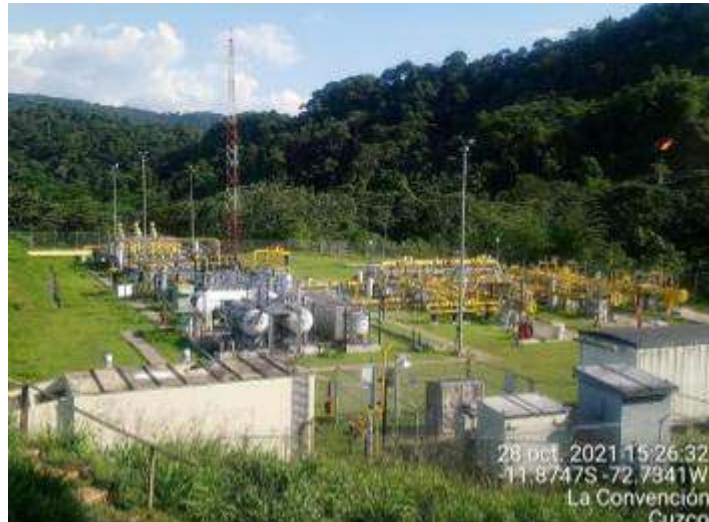
Pluspetrol menciona que Cashiriari 1, en estado operativo, cuenta con “5 pozos productores (CR-1001, CR-1002, CR-1003, CR-1004, CR-1R). A esta locación llega toda la producción de Cashiriari 3 y desde aquí es distribuida a Malvinas. A la salida de la locación se cuenta con dos líneas de producción hacia Malvinas, ambas de 24” que llevan la producción de CR1 y CR3 a la Planta de Gas Malvinas”.

**Fotografía 4:** Vista panorámica general de Locación Cashiriari 1 (Fuente: PPC)

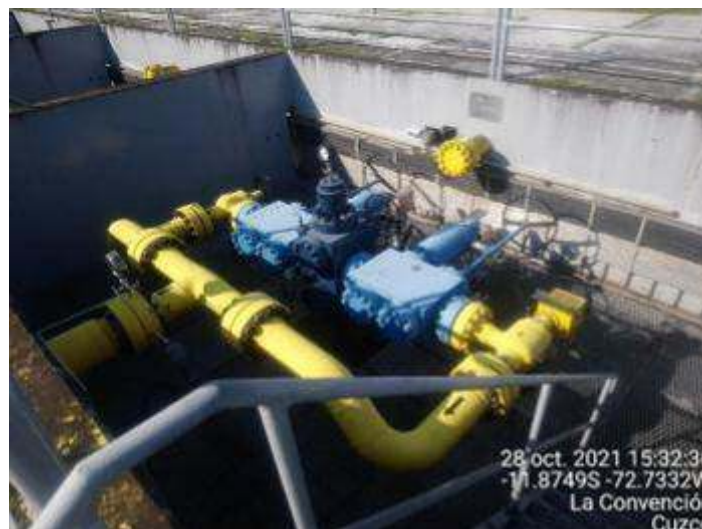
La evidencia fotográfica muestra un área ordenada, que incluye un drenaje pluvial para evitar la acumulación de agua y controles de verificación que considera la medición del Límite Inferior de Explosividad (LEL) para gases con un valor de cero.

**Fotografía 5:** Área del Cellar (Pozo CR-1R) en la Locación Cashiriari 1 (Fuente: PPC)

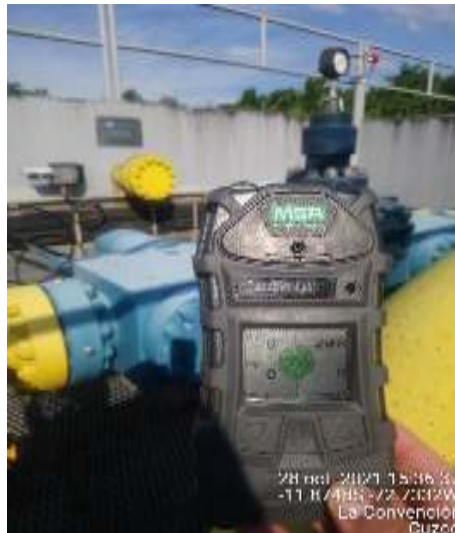
**Fotografía 6:** Medición del LEL en pozos de la Locación Cashiriari 1 (Fuente: PPC)

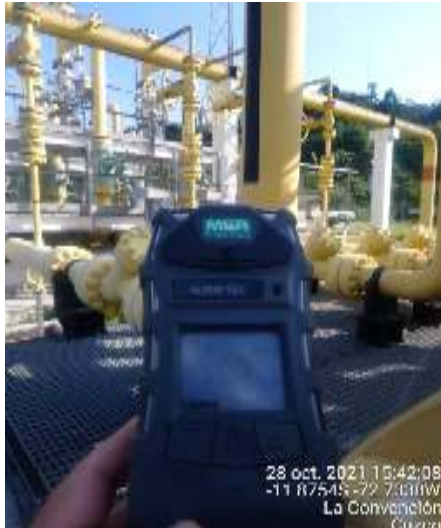
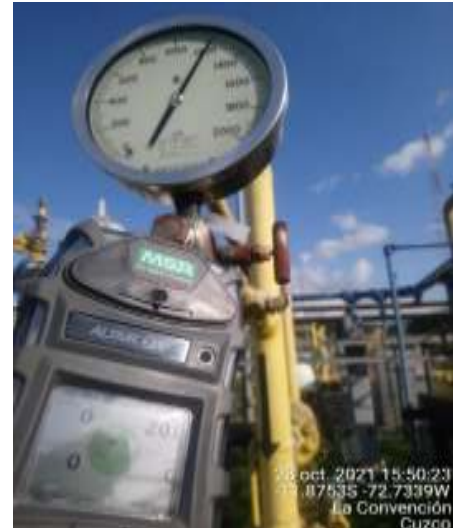
“El área está cercada, cuenta con cámaras de seguridad, cartelera de información y control de gases con explosímetro”, según la evidencia fotográfica. Asimismo, se evidencia que la zona de Manifold y los sistemas de lanzadera cuentan con extintor vigente, pit de contención de concreto y válvulas de control”.

**Fotografía 7:** Medición del LEL en área de llaves Manifold y medidores de presión en Cashiriari 1 (Fuente: PPC)

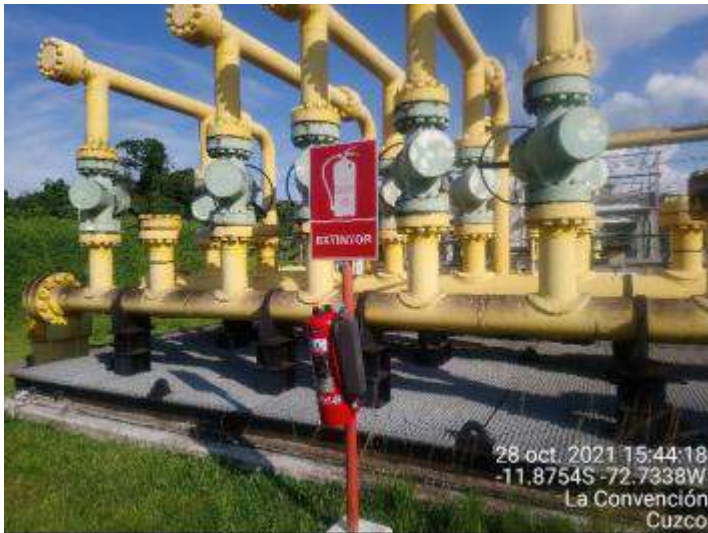
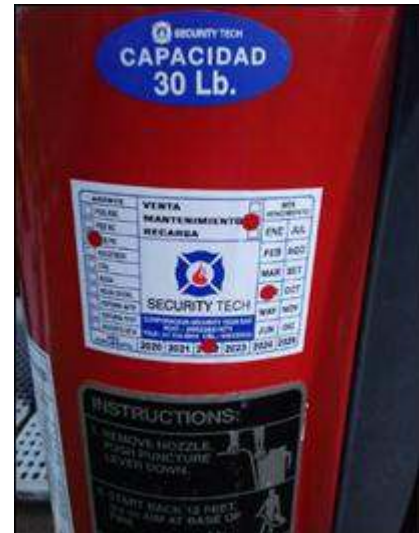
**Fotografía 8:** Extintor vigente en área de llaves Manifold en Cashiriari 1 (Fuente: PPC)

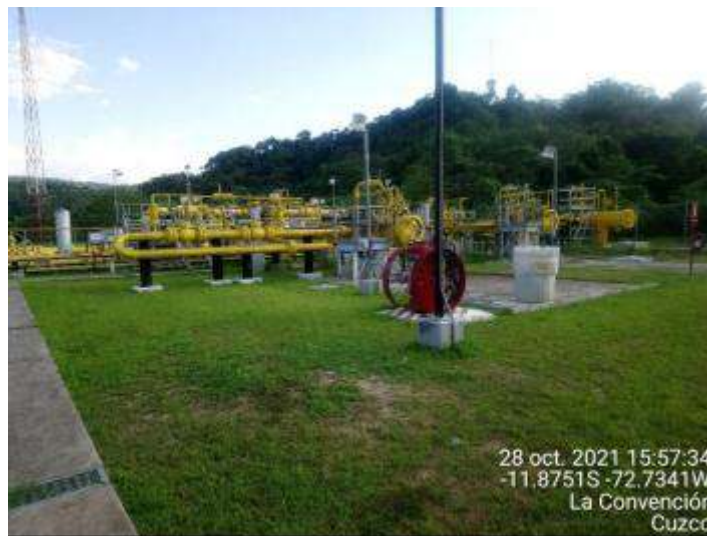
**Fotografía 9:** Zona de lanzaderas con kit antiderrame y pits de contención de fugas (Fuente: PPC)

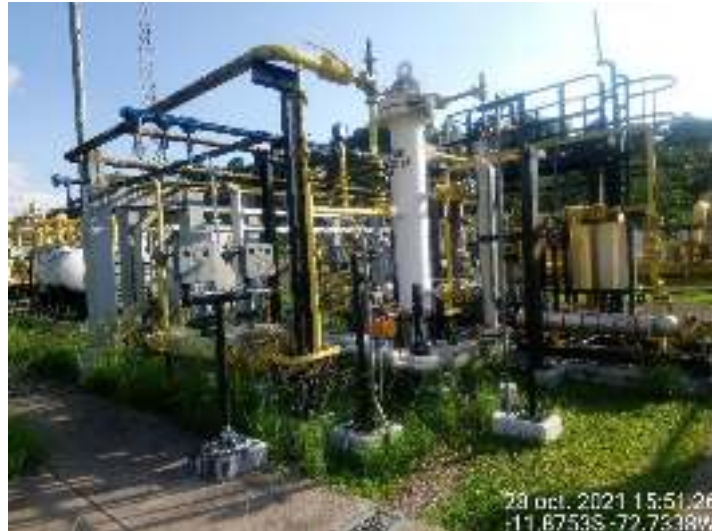
PPC menciona que el área cuenta con “los servicios que permiten dar soporte a la operación, entre ellas el sistema de fuel gas que permite entregar gas acondicionado para el área de generación eléctrica, el sistema de compresión de aire de instrumentos y servicios y el sistema de inyección de químicos encargado de suministrar inhibidor de corrosión a la salida de los pozos productores”.

**Fotografía 10:** Sistema de fuel gas en Cashiriari 1 (Fuente: PPC)

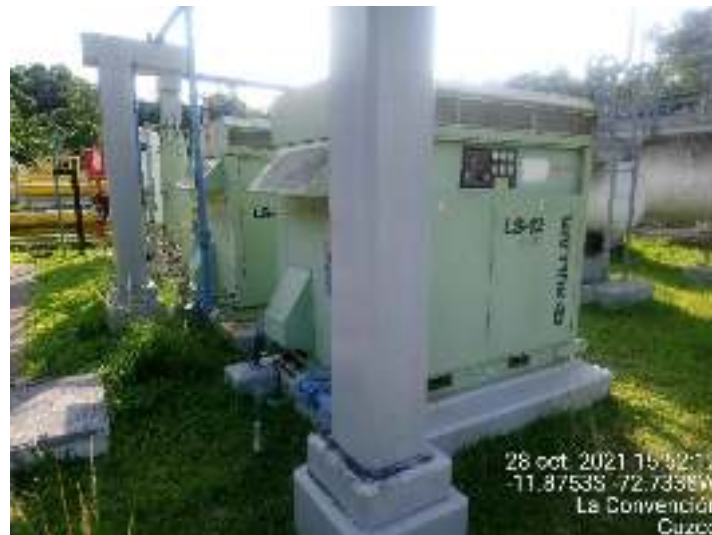
**Fotografía 11:** Zona de generación de aire con cabezales de compresión en Cashiriari 1 (Fuente: PPC)

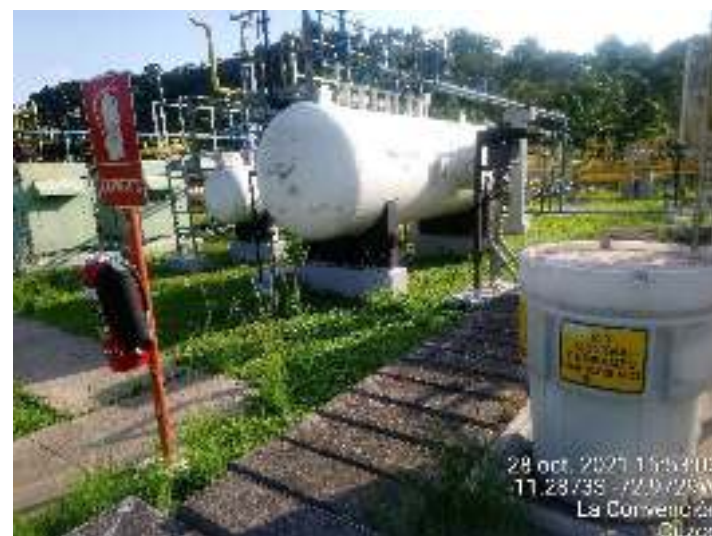
**Fotografía 12:** Zona de tanques de almacenamiento de aire de servicios e instrumentos en Cashiriari 1 (Fuente: PPC)

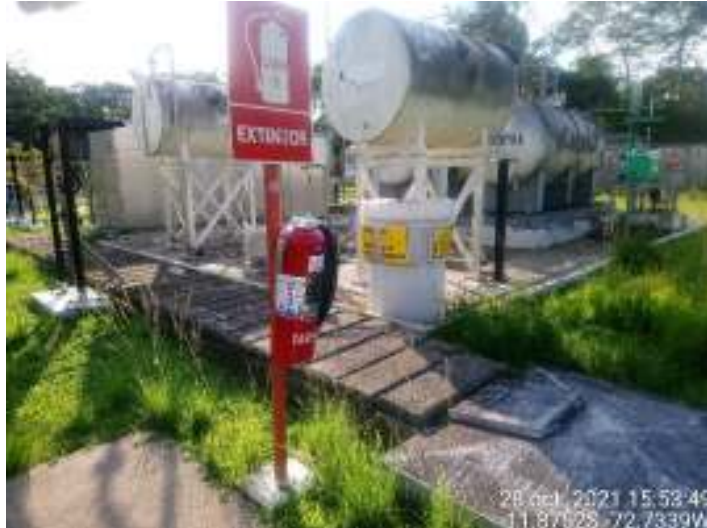
**Fotografía 13:** Sistema de inyección con bombas de inhibidor de corrosión y kit preventivo de incendios y derrame, en área de servicios auxiliares, en Cashiriari 1 (Fuente: PPC)

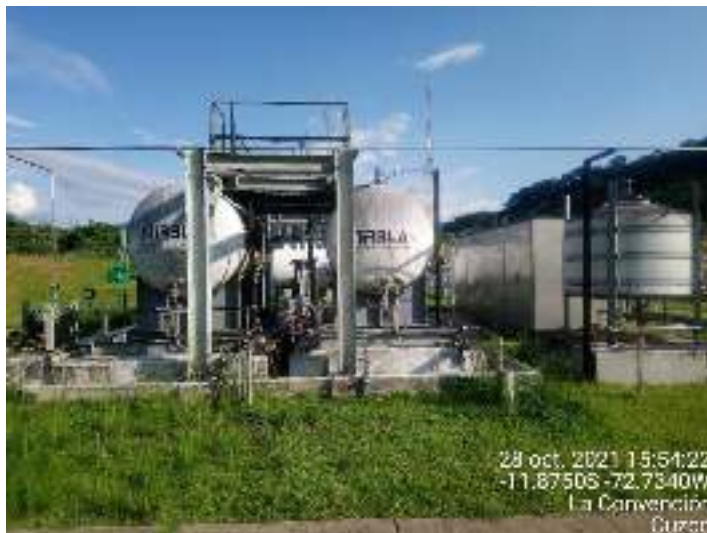
**Fotografía 14:** Sistema de inyección con tanques de almacenamiento de inhibidor de corrosión en Cashiriari 1 (Fuente: PPC)

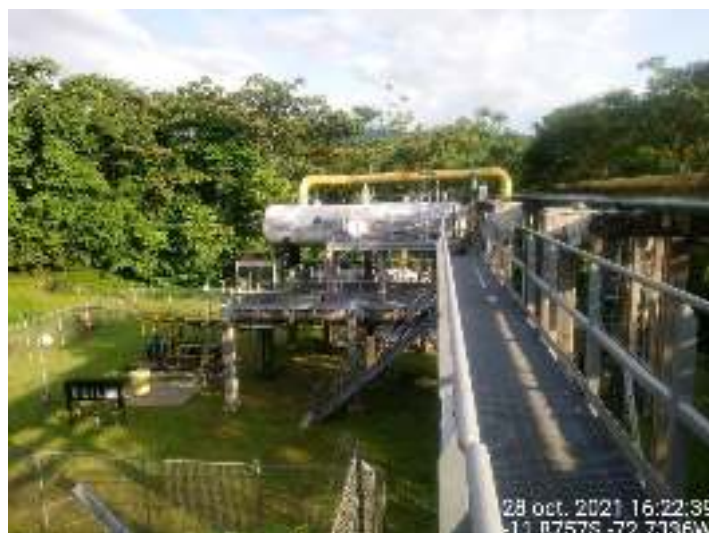
PPC señala, que “el sistema de drenajes y venteos nos permite derivar los gases a quema para proteger el sistema de sobrepresiones y recuperar los líquidos de gas Natural. Esta zona cuenta con dos tanques, uno de drenajes presurizados y otro de no presurizados”.

**Fotografía 15:** Sistema de drenajes presurizados y no presurizados del área del KOD en Locación Cashiriari 1 (Fuente: PPC)

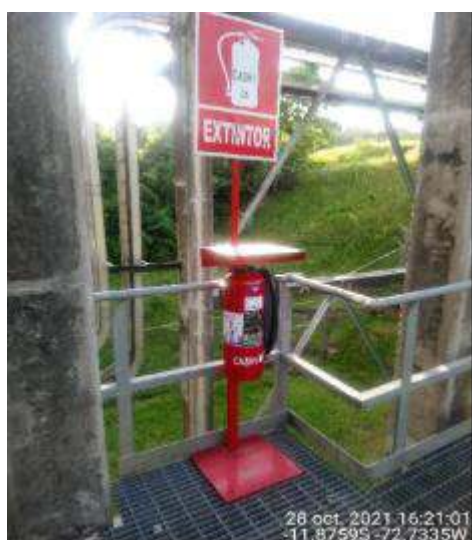
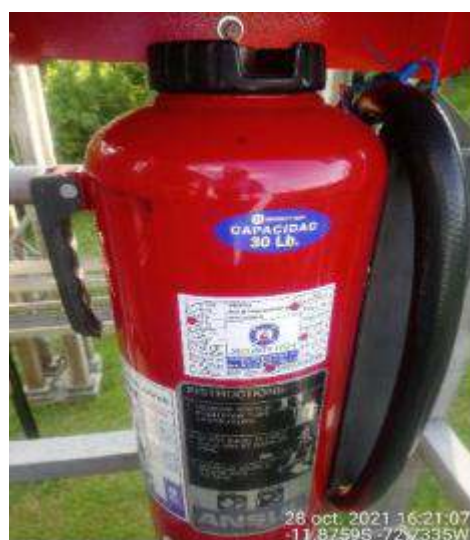
**Fotografía 16:** Extintor vigente del área del KOD en Locación Cashiriari 1 (Fuente: PPC)

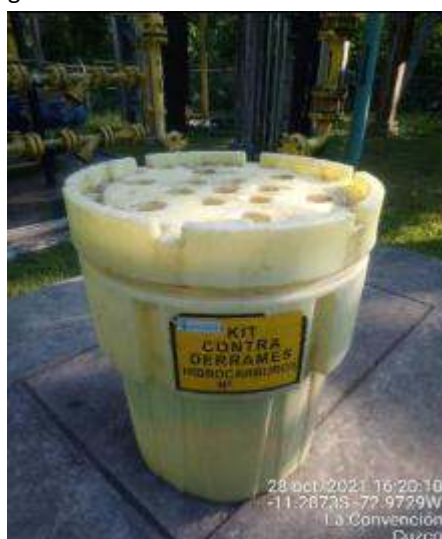
**Fotografía 17:** Kit contra derrame de productos químicos en el área del KOD en Cashiriari 1 (Fuente: PPC)

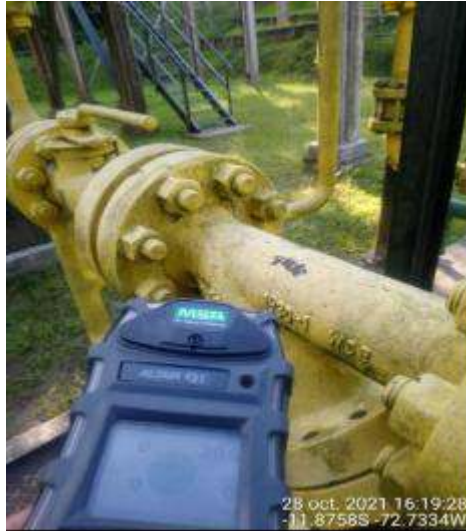
El informe de PPC evidencia que, como parte de las medidas de control, se realizan mediciones del LEL que presentaron un valor de cero, y presencia de cartelera informativa, extintor y kit contra derrame.

**Fotografía 18:** Medición del LEL en el área del KOD en Cashiriari 1 (Fuente: PPC)

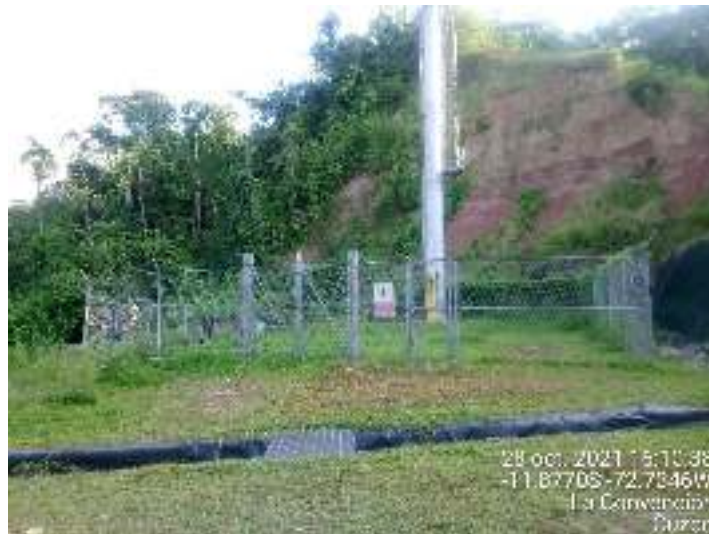
Pluspetrol menciona que esta instalación es parte del “servicio auxiliar de drenajes y venteos. La antorcha cuenta con un panel de control de ignición y una línea de gas combustible piloto”.

En la evidencia fotográfica entregada se visualiza un buen estado de la vegetación y circundante asociada a la zona del flare y canales de drenaje.

**Fotografía 19:** Área del Flare en Locación Cashiriari 1 (Fuente: PPC)

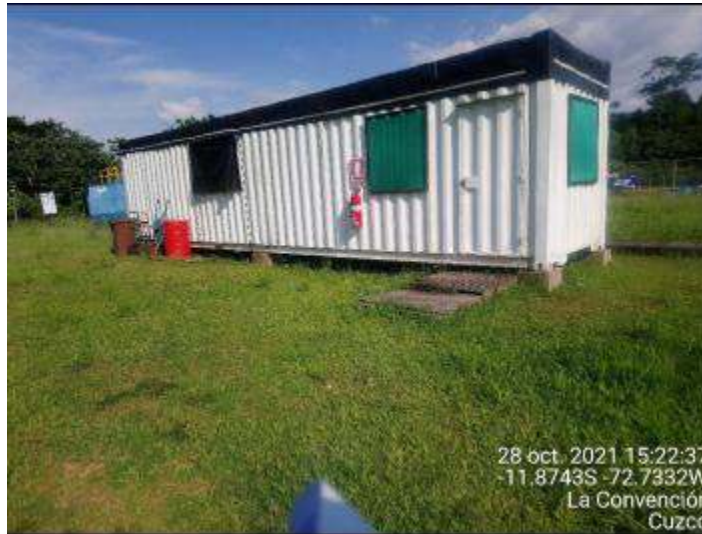
En las evidencias fotográficas, del área externa e interna del almacén de residuos sólidos, se corrobora que “el área se encuentra limpia, asegurada, con señalética, extintor y rotulación correspondiente”, e internamente la segregación es adecuada de los residuos y “alineados a la normatividad vigente”.

**Fotografía 20:** Vista externa del almacén temporal de residuos en Locación Cashiriari 1 (Fuente: PPC)

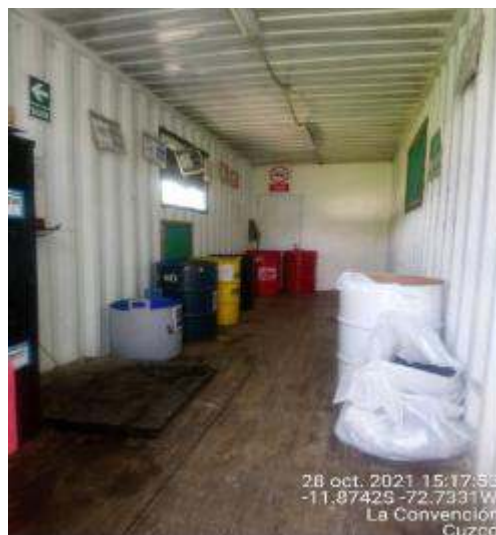
**Fotografía 21:** Vista interna del almacén temporal de residuos en Locación Cashiriari 1 (Fuente: PPC)

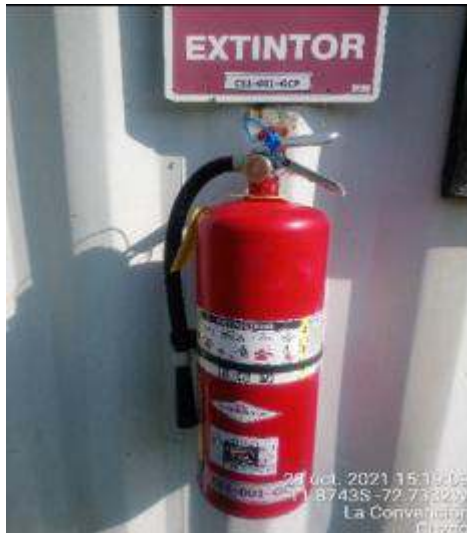
Fotografía 22: Extintor vigente del almacén temporal de residuos en Locación Cashiriari 1 (Fuente: PPC)

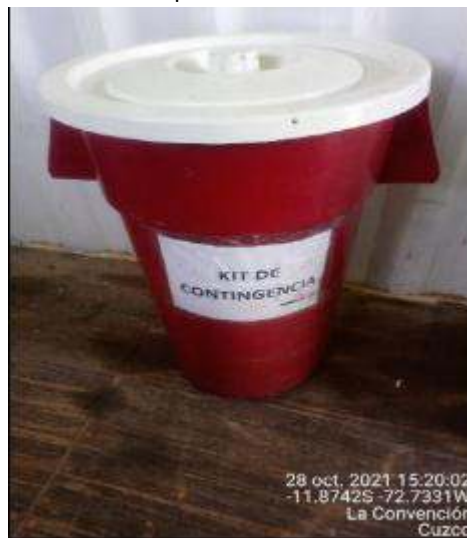
Fotografía 23: Kit de contingencia del almacén temporal de residuos en Cashiriari 1 (Fuente: PPC)

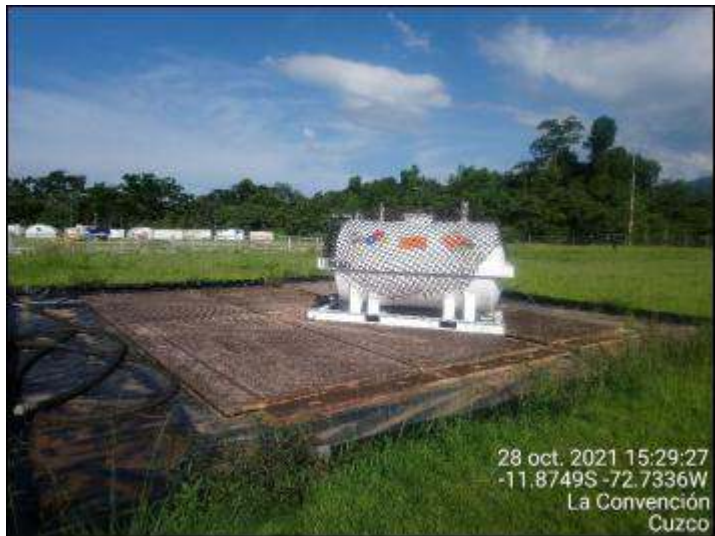
El informe de PPC menciona “para el manejo de combustible y lubricantes en la locación, se cuenta con un pit donde los tanques helitransportables son recepcionados. Cabe recalcar que el pit es revestido con geomembrana y posee válvula de control de drenaje y trampa de grasas, para evitar derrames de los productos almacenados”. Por otro lado, no se confirma si se cuenta con pit intermedio adicional de combustibles y lubricantes.

**Fotografía 26:** Pit de tanques de combustible helitransportables en Locación Cashiriari 1 (Fuente: PPC)

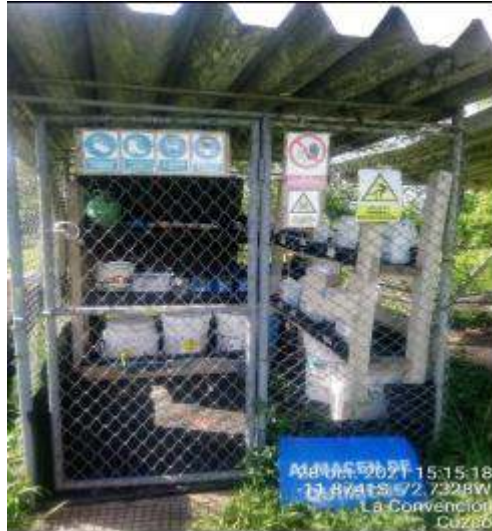
El informe de PPC, según evidencia, muestra un área techada y asegurada, y que es un “ambiente habilitado para el correcto almacenamiento de sustancias químicas, con señalización, kit antiderrames y respetando las recomendaciones indicadas en sus hojas de seguridad. El área se encuentra impermeabilizada y con la ventilación adecuada”, y considerando cartelera informativa y medidas de seguridad como se evidencia en el registro fotográfico.

**Fotografía 27:** Almacén de sustancias químicas en Locación Cashiriari 1 (Fuente: PPC)

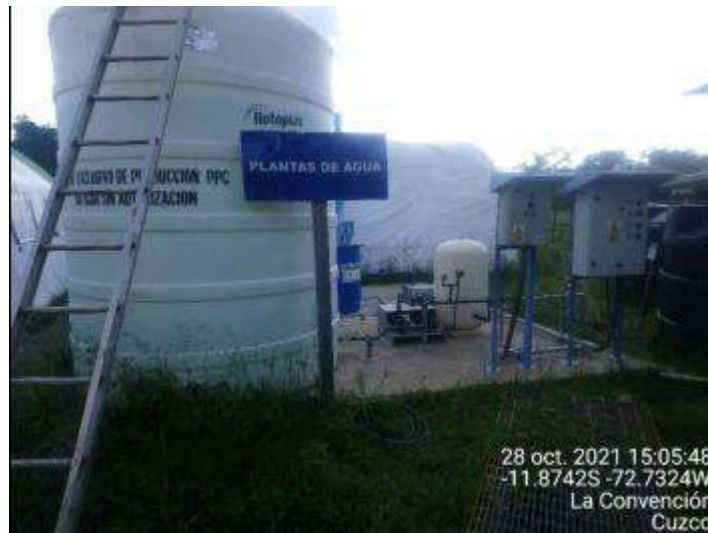
El informe de PPC menciona que, “para el abastecimiento de agua en la locación, se cuenta con un sistema de tratamiento, conformado por una planta tipo compacta, la cual cuenta con tanques para almacenar agua cruda, filtros, tanque hidroneumático, cloración y almacenamiento de agua tratada”; y “Para el manejo de aguas residuales domésticas, se cuenta con un sistema de recolección por medio de tuberías, las cuales se derivan a un biodigestor, en la cual el efluente doméstico es tratado y finalmente es infiltrado en el terreno con ayuda de 3 fosas de percolación”.

En la evidencia fotográfica, se aprecia la planta de agua y el biodigestor; corroborando los cercos perimétricos y un buen estado de las instalaciones.

**Fotografía 28:** Planta de agua potable en Locación Cashiriari 1 (Fuente: PPC)

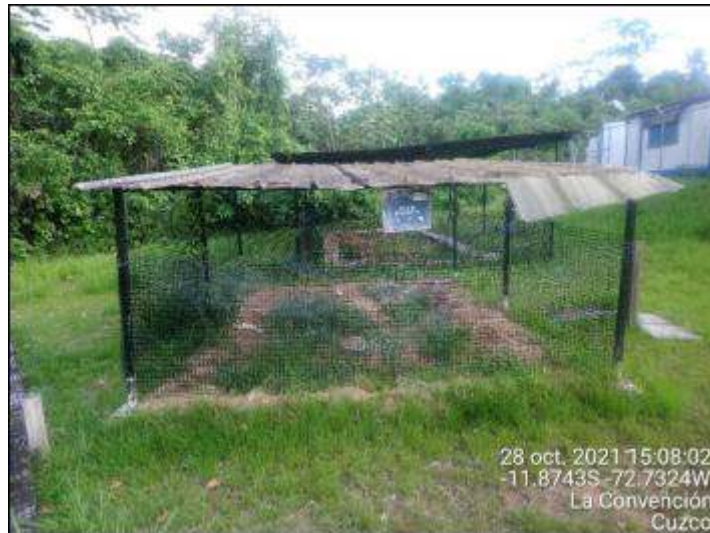
**Fotografía 29:** Área de Biodigestor en Locación Cashiriari 1 (Fuente: PPC)

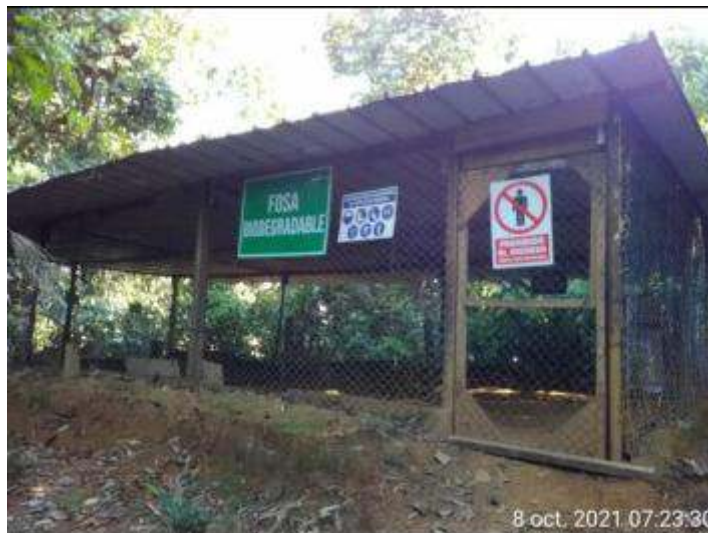
El informe de PPC señala que “se cuenta con un área ambientalmente segura para la correcta disposición final de los residuos orgánicos biodegradables”; describiendo el ambiente y verificando fotográficamente, externa e internamente, lo descrito así “La fosa de residuos biodegradables, se encuentra techada, con cartelería, tubos de venteo y debidamente asegurada”.

**Fotografía 30:** Vista externa de la fosa biodegradable en Locación Cashiriari 1 (Fuente: PPC)

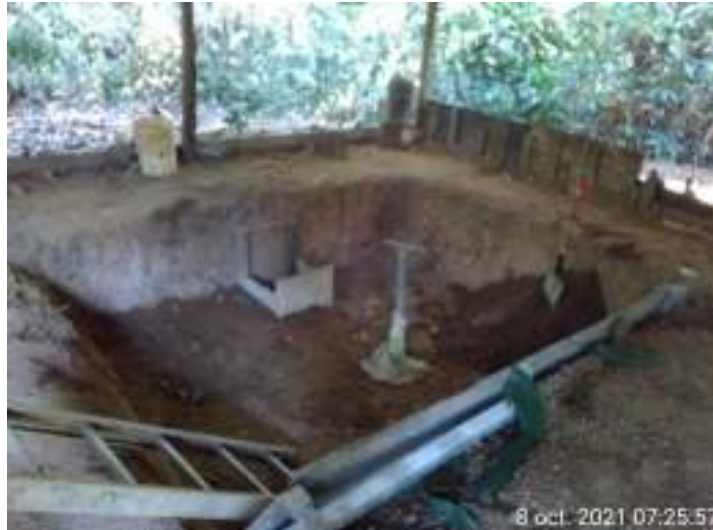
**Fotografía 31:** Vista interna de celda en la fosa biodegradable de Locación Cashiriari 1 (Fuente: PPC)

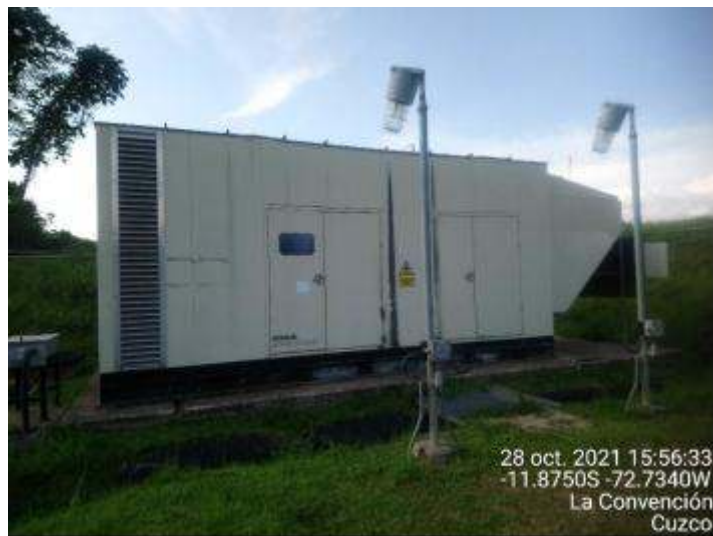
El área del generador eléctrico, cuenta con las señalizaciones de seguridad y salud, además de los equipos de emergencias como kit antiderrame y extintor”; además de que “recibe los mantenimientos respectivos para mantener y garantizar su operatividad”. El registro fotográfico muestra el buen estado, orden y limpieza en el área, y evidencia de herramientas de emergencia (extintor).

**Fotografía 32:** Generador marca WAUKESHA en Locación Cashiriari 1 (Fuente: PPC)

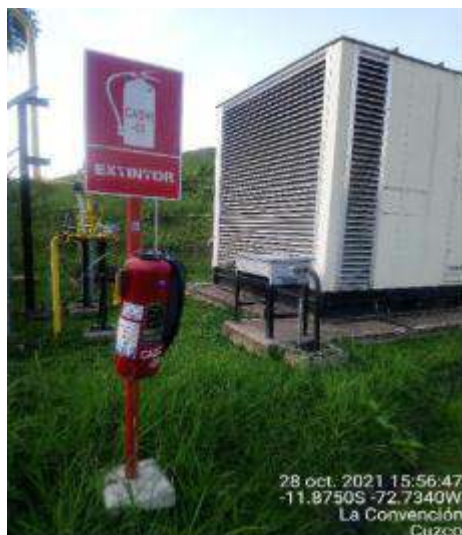
**Fotografía 33:** Extintor vigente en área de generador en Locación Cashiriari 1 (Fuente: PPC)
