PROGRAMA DE MONITOREO AMBIENTAL COMUNITARIO DEL BAJO URUBAMBA

Informe Anual de Monitoreo Ambiental, Año 2024

INFORME ANUAL DEL MONITOREO Y VIGILANCIA AMBIENTAL DEL PMAC-BU, ENERO A DICIEMBRE 2024

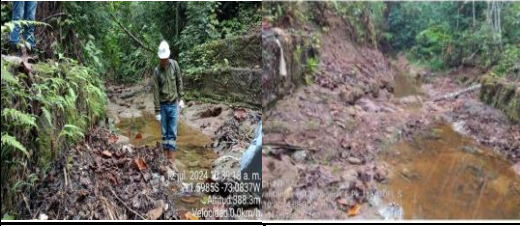
Reparación y mantenimiento de faja sedimentadora en quebrada s/n en la PK 11+610 (18L 0708948mE/UTM 8717143mN).	DDV	PK 11+610 (18L 0708948mE/UTM 8717143mN).	2 meses, 28 días	12-Jul-24	10-Oct-24

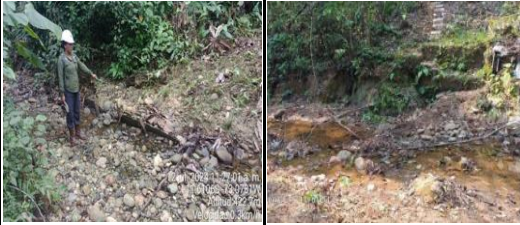
Reparación y mantenimiento de trinchera de gaviones en ambas márgenes de quebrada s/n en la PK 11+480 (18L 0708939mE/UTM8717294mN)	DDV	PK 11+480	2 meses, 27 días	13-Jul-24	10-Oct-24
