**PROGRAMA DE MONITOREO AMBIENTAL COMUNITARIO DEL BAJO
URUBAMBA (PMAC-BU)**

AYUDA MEMORIA DE DdV 24+703 a 19+250 MENORES

Camisea, 14 de junio 2015

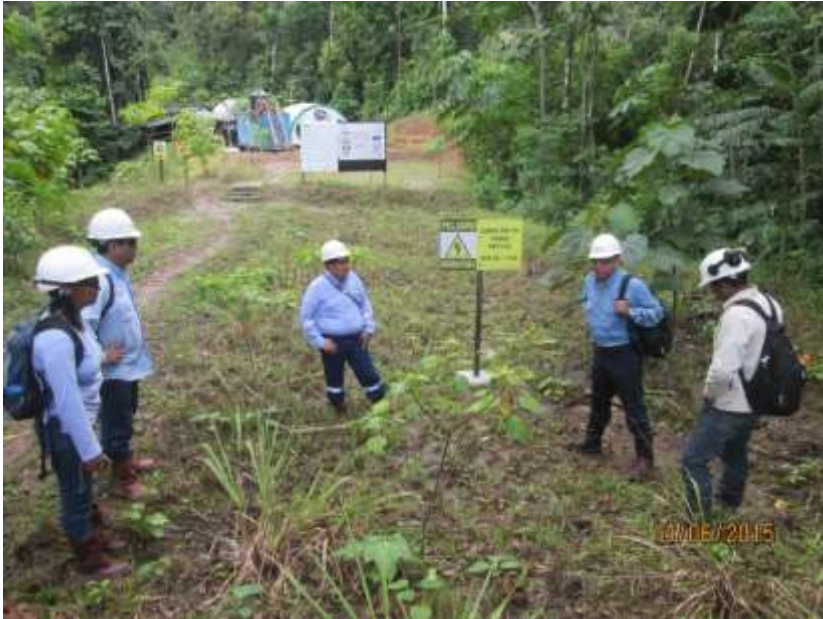
Charla de inducción por parte del supervisor de PPC Dionisio Ascuña sobre el uso de EPP antes de empezar el recorrido en el DdV.

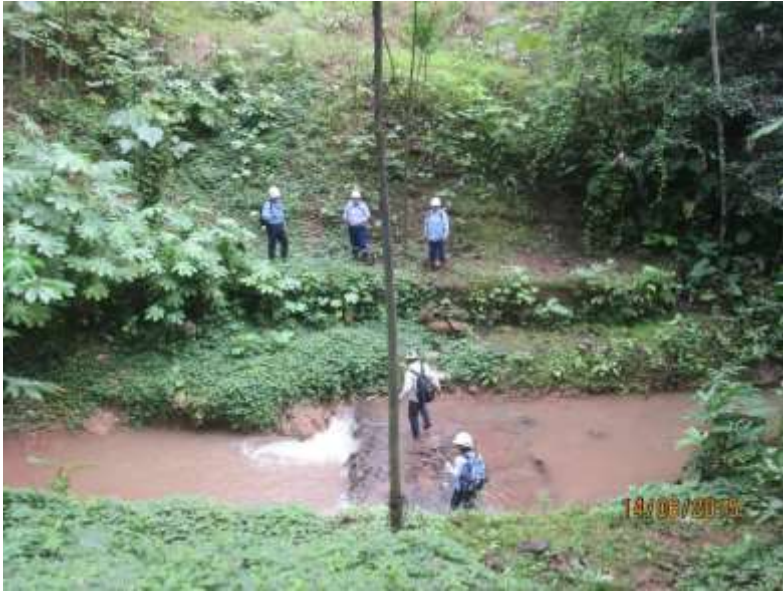
Grupos de Brigadas pasan una Quebrada al recurrir en DdV, cerca al campamento se INMAC.

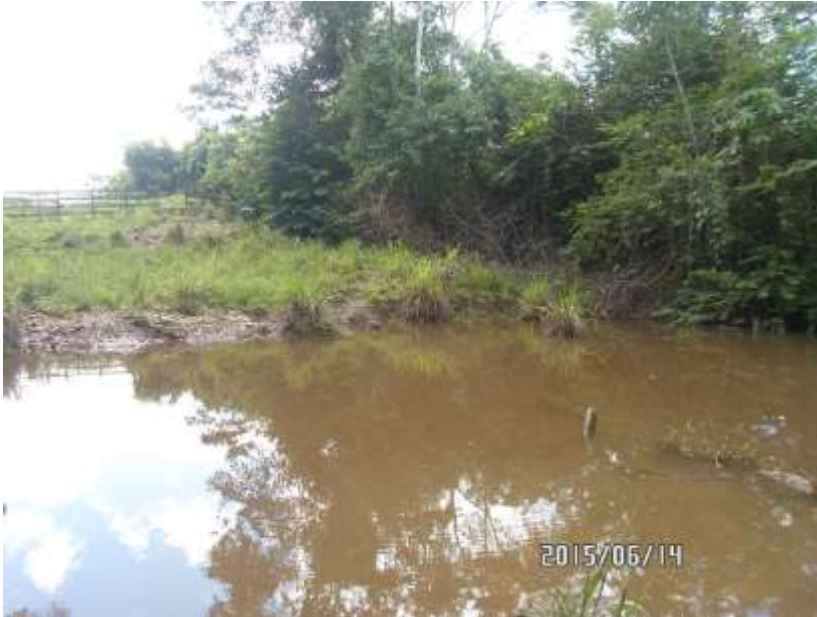
Hasta esta quebrada llamada Cayonrohato se realizó el recorrido que pertenece a fundo oropel a aproximadamente 1km del campamento Oropel
