**PROGRAMA DE MONITOREO AMBIENTAL COMUNITARIO DEL BAJO
URUBAMBA (PMAC-BU)**

**AYUDA MEMORIA DE VERIFICACIÓN DE LA QUEBRADA ADYACENTE AL
PUENTE “1 DE MAYO” – CB MALVINAS**

Camisea, 15 de Julio del 2015

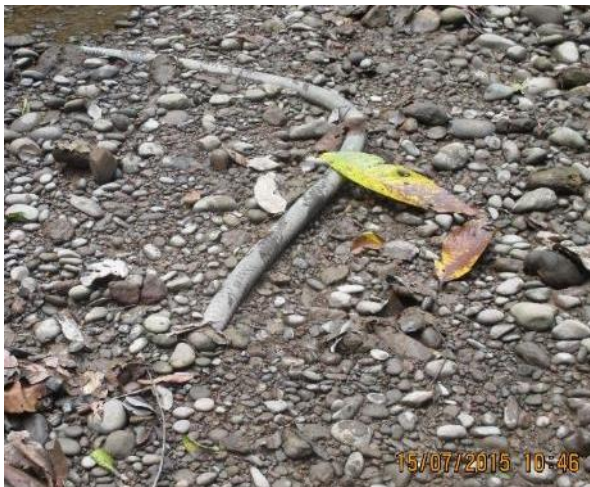
Punto donde se hallaron trozos de cables	
Altura	385msnm
18L	0723793mE
UTM	8689154 mN

Caminando aguas arriba, encontramos trozos de cables eléctricos.

Nos explicaron que podría tratarse de restos que algunas personas roban para vender el cobre que contienen dichos cables.
