**PROGRAMA DE MONITOREO AMBIENTAL COMUNITARIO DEL BAJO
URUBAMBA (PMAC-BU)**

**AYUDA MEMORIA DE VERIFICACIÓN DEL INCIDENTE POR CAIDA DE
RESIDUO LIQUIDO PELIGROSO (MEZCLA DE AGUA, DIESEL Y
LUBRICANTE) EN EL RIO URUBAMBA, AMBITO DE LA COMUNIDAD
NATIVA DE KIRIGUETI**

Camisea, 21 de diciembre del 2016

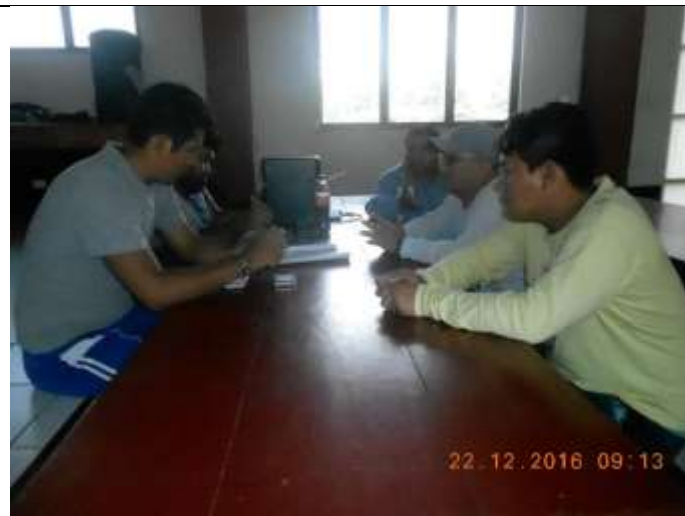
En la imagen, se aprecia a los directivos de la CN Kirigueti reunidos con los representantes de Pluspetrol para tratar detalles del incidente ocurrido el 21 de diciembre y realizar el muestreo de agua.
