**PROGRAMA DE MONITOREO AMBIENTAL COMUNITARIO DEL BAJO URUBAMBA
(PMAC-BU)**

**AYUDA MEMORIA DE LA CUARTA VERIFICACION DEL INCIDENTE POR DERRAME DE LÍQUIDOS
DE GAS NATURAL EN LA QUEBRADA KEMARIATO Y RIO URUBAMBA, AMBITO DEL AR TÚPAC
AMARU**

Camisea 20 de Febrero del 2017

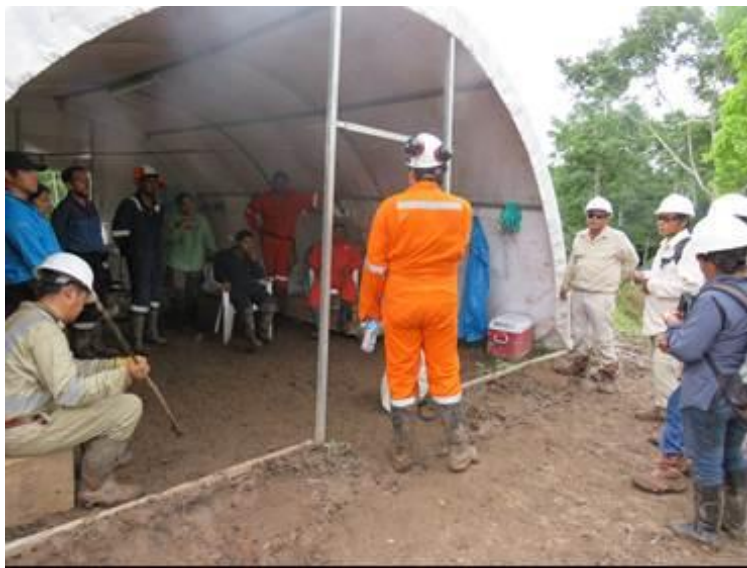
En la imagen se aprecia al Ing. Ernesto Valcárcel, Supervisor de Medio Ambiente de COGA, presentando a los Biólogos de la consultora Knight Piésold al equipo del PMAC-BU. Los Biólogos informaron sus actividades de campo en los diferentes componentes biológicos.
