**PROGRAMA DE MONITOREO AMBIENTAL COMUNITARIO DEL BAJO  
URUBAMBA (PMAC-BU)**

**AYUDA MEMORIA DE VERIFICACION CAMPAMENTO VOLANTE 24+700**

**Camisea, 09 de Setiembre de 2015**

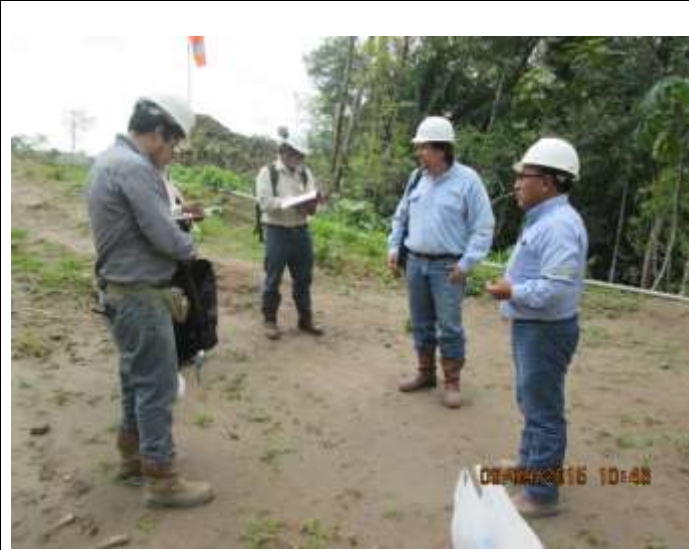
En esta imagen se aprecia al Ing. Manuel Chauca de Bureau Veritas supervisor de MA de Bureau Veritas, dando la charla de seguridad al ingresar en el CV 24+700

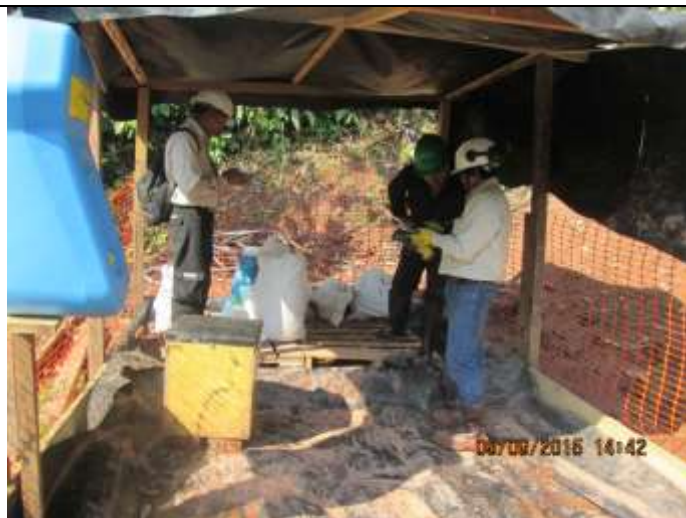
En esta imagen se aprecia a los monitores Mariano Miguez Auca y Leónidas Jeremías Delfín, y al encargado del CV 24+700 realizando preguntas sobre cómo actúan cuando pudiera ocurrir un evento de riesgo como un incendio.
