**PROGRAMA DE MONITOREO AMBIENTAL COMUNITARIO DEL BAJO URUBAMBA
PMAC-BU**

**AYUDA MEMORIA DE VERIFICACIÓN DEL DdV FLOW LINE MIPAYA, TRAMO CV SANIRI PK
10 +800 – PK 8+490, ÁMBITO DE LA CN KIRIGUETI**

CN Kirigueti, 28 de enero de 2020

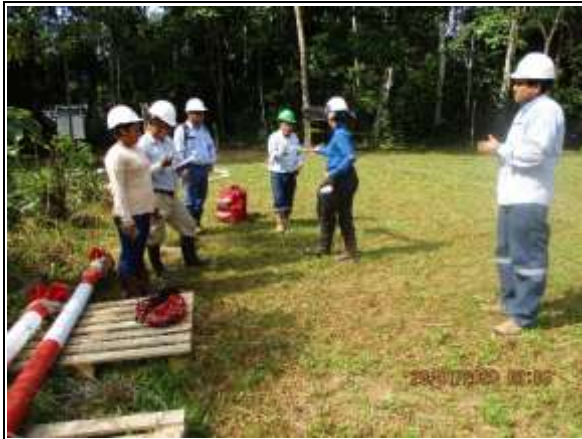
Ing. Iván Reynoso, Supervisor de Control de Erosión INMAC, brindando la charla de seguridad al equipo del PMAC BU, previa a la visita de verificación del DdV FL Mipaya.

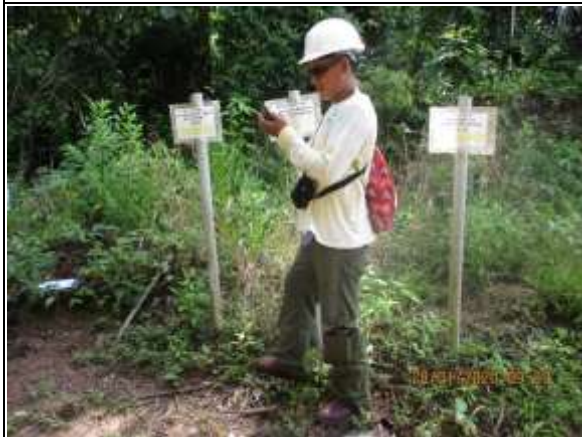
Sr. Renso Barazo, monitor CN Kirigueti, realizando georreferenciación en el punto de inicio para el recorrido de DdV FL Mipaya PK 10+800 en el ámbito de la CN Kirigueti.
