**PROGRAMA DE MONITOREO AMBIENTAL COMUNITARIO DEL BAJO URUBAMBA
PMAC-BU**

**AYUDA MEMORIA “MONITOREO REMOTO” DEL DERECHO DE VÍA DEL NUEVO DUCTO
FLOWLINE CASHIRIARI 1 – MALVINAS EN EL TRAMO PK 24+080 – PK 26+460, ÁMBITO
DE MALVINAS, REALIZADO POR PLUSPETROL EL 15 Y 20 DE JUNIO DE 2021**

Camisea, 06 de julio 2021

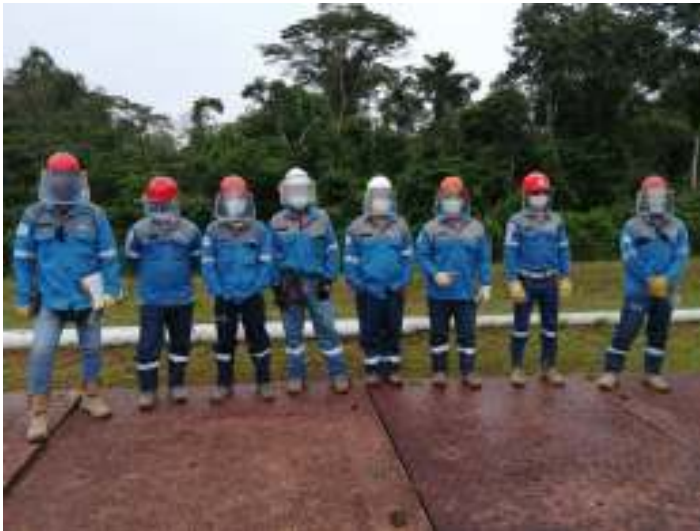
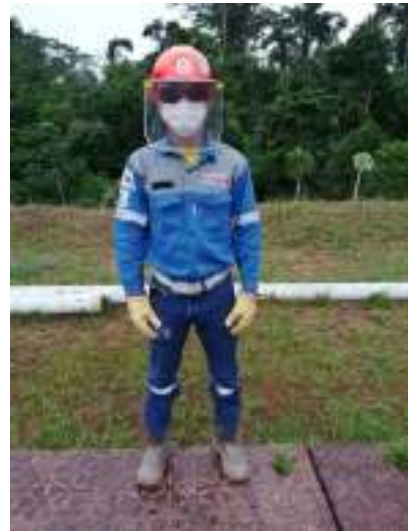
Complementariamente, PPC muestra al personal, de la contratista, con el EPP de bioseguridad responsable de actividades en el DdV ND FL CASH 1 – MLV PK 24+080 – PK 26+460.

Fotografía 1: Personal con indumentaria de bioseguridad para actividades en Locación DdV ND FL CASH 1 – MLV (Fuente: PPC)

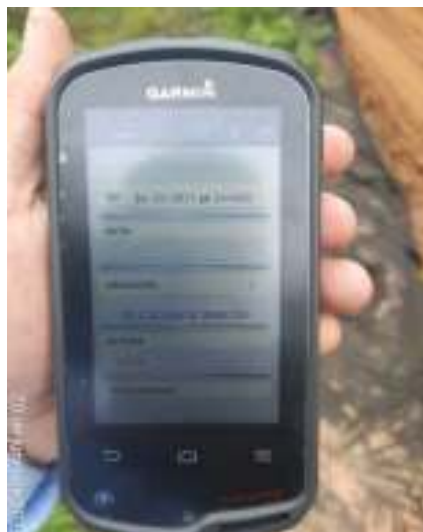
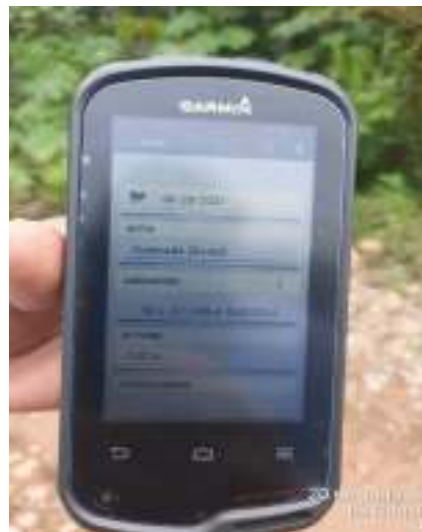
DERECHO DE VÍA ND FL CASHIRIARI 1 - MALVINAS			
PUNTO INICIO		PUNTO FINAL	
PK 24+080		PK 26+460	
Altitud	397 msnm	Altitud	390 msnm
18L	0726858 mE	18L	0724854 mE
UTM	8686769 mN	UTM	8687314 mN

Fotografía 3: Equipo GPS con coordenadas de inicio y final durante el recorrido a Locación DdV ND FL CASH 1 – MLV (Fuente: PPC)
