**PROGRAMA DE MONITOREO AMBIENTAL COMUNITARIO DEL BAJO URUBAMBA
(PMAC-BU)**

**AYUDA MEMORIA DE VERIFICACION DE LA VÁLVULA DE PURGADO DE AIRE
DEL SISTEMA DE TRATAMIENTO DE AGUA RESIDUAL INDUSTRIAL DE LA
ESTACION DE BOMBEO N°04 EN LA BASE DE MALVINAS**

Camisea 10 de febrero 2018

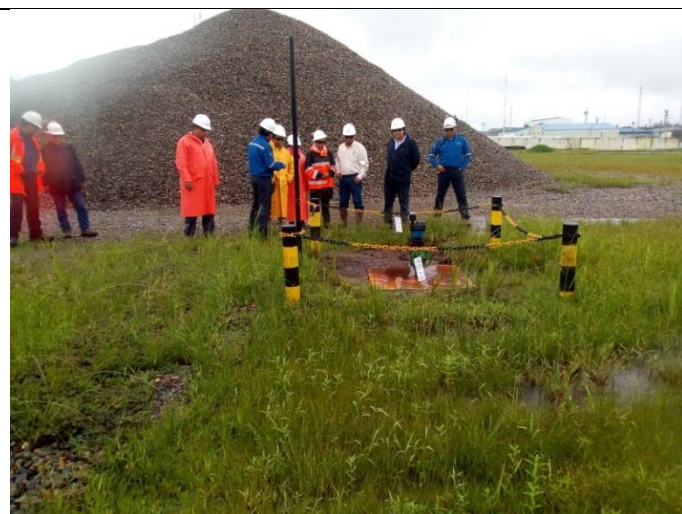
En la imagen se aprecia al equipo del PMAC BU y representantes de PPC verificando la válvula de purga del sistema de tratamiento agua residual industrial.
