### **REPORTE N° 3 DE ALERTA TEMPRANA - PMAC BU**

**Fecha:** 9 de abril 2021

**Motivo:** Verificación de malas prácticas, por parte de la empresa contratista INMAC, sobre enterrado de residuos sólidos en el Derecho de Vía (PK 29+580m) territorio de la CN Shivankoreni.

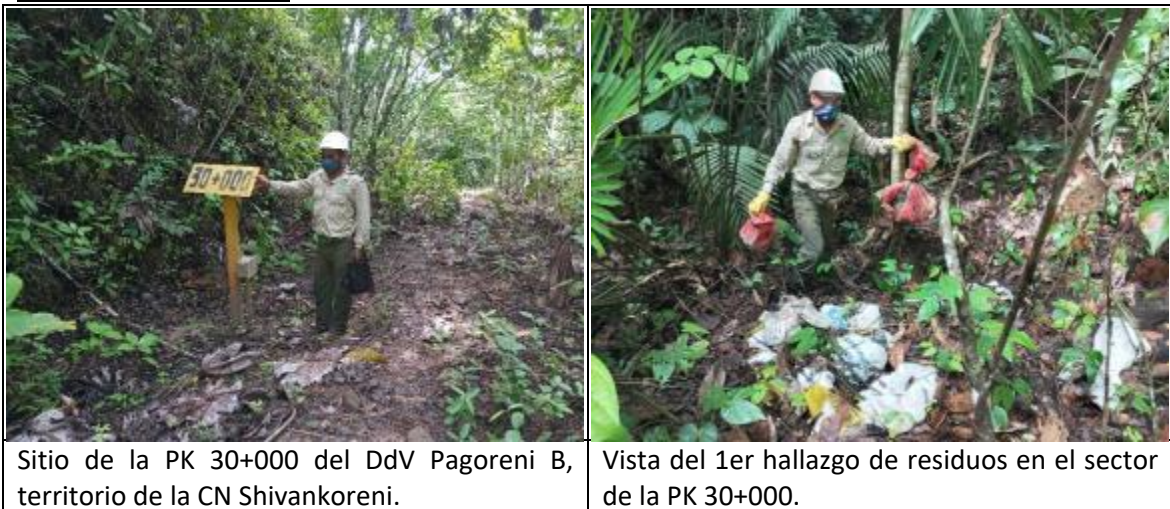
Estando en el sector de la PK 30+000, la comitiva pudo observar a un costado del DdV la presencia de desechos o residuos sólidos acumulados en la superficie del suelo entre la vegetación arbustiva del lugar. Los residuos encontrados eran cintas de seguridad preventiva, saquillos de plástico, costales de plástico deteriorados, bolsas plásticas, botellas plásticas de agua, cartones, envases descartables de tecnopor y envoltura de galletas.

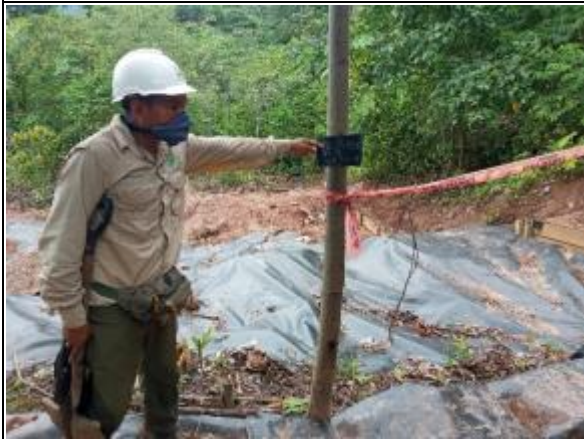
Vista de la indicación de la PK 29+580 mediante un cartel colocado por encargados de realizar la rehabilitación de la zona.

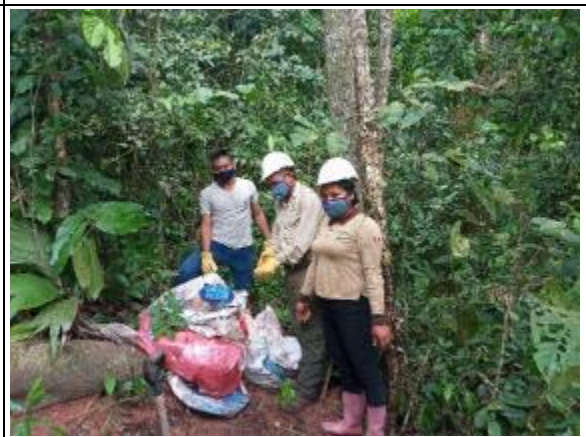
Comitiva mostrando los residuos luego de la excavación de verificación realizada en el sitio de la PK 29+580 costado del DdV Pagoreni B, territorio de la comunidad de Shivankoreni.
